Dirección Nacional de Patrimonio Cultural, Coordinación de Zonas y Monumentos Históricos - CONCULTURA -

IDENTIFICACION FOTOGRAFICA.

Iglesia San Pedro Apóstol

REGION GEOGRAFICA: Central **DEPARTAMENTO:** Cuscatlán **MUNICIPIO:** San Pedro Perulapán

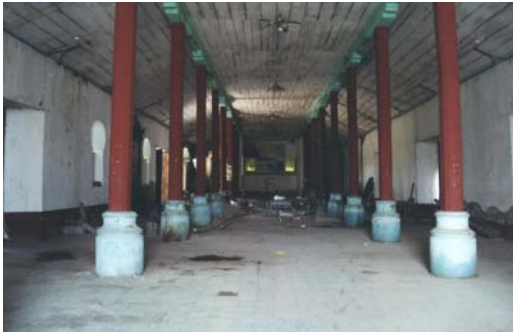
Grietas cortantes en la pared lateral Norte, Desprendimiento de la sección superior de pared, presenta daños en las bases de las columnas

Vista interior de las columnas que soportan el techo y separan las tres naves del templo.

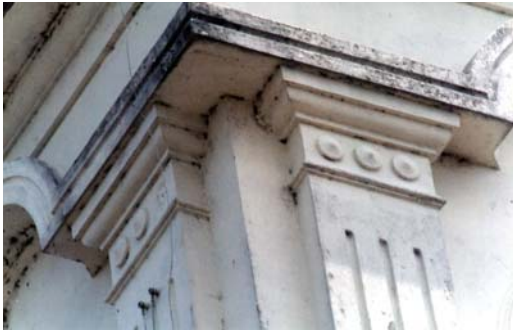
Detalle de los capiteles y pilastras adosadas en la fachada principal del templo.

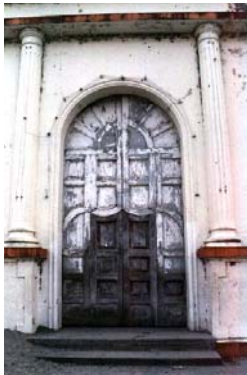
Vista del acceso principal del templo, observese el entablado de las cuatro hojas que componen a este elemento.
