Dirección Nacional de Patrimonio Cultural, Coordinación de Zonas y Monumentos Históricos - CONCULTURA -

IDENTIFICACION FOTOGRAFICA.

INMUEBLE: Inmueble dentro del Centro Histórico

Cruz Roja de Metapán

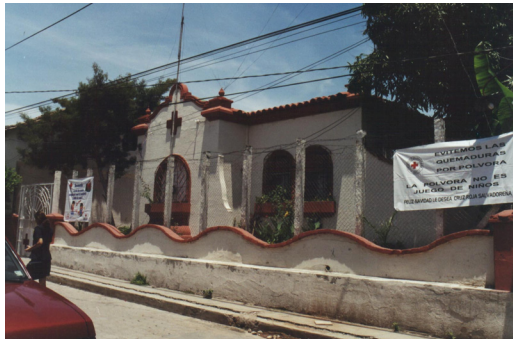
Bueno

Suciedad en desplante de muro de la Verja.

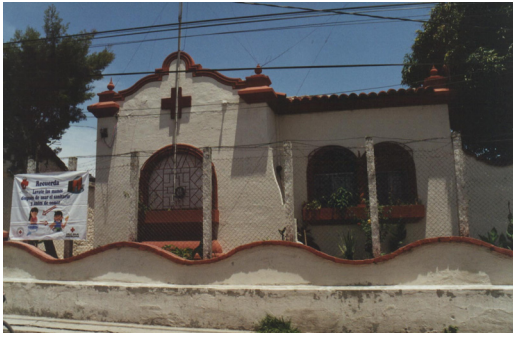
Detalle de la fachada, la cual posee vanos de arco de medio punto, y es rematada la fachada por un parapeto de líneas curvas y cornisa
