Dirección Nacional de Patrimonio Cultural, Coordinación de Zonas y Monumentos Históricos - CONCULTURA -

IDENTIFICACION FOTOGRAFICA.

INMUEBLE: Inmueble dentro del Centro Histórico

Escuela de Educación Especial "Metapán"

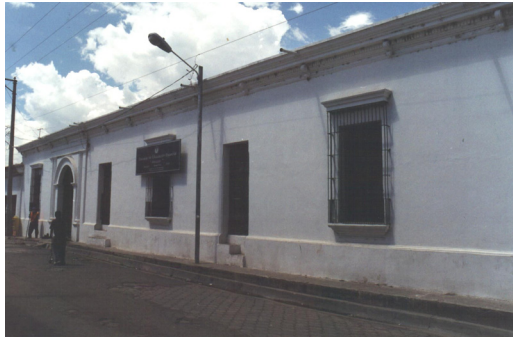
EXTERIOR:	Bueno	INTERIOR:	No se Ingreso
------------------	-------	------------------	---------------

Inmueble de Fachada recta con ventanas de vano recto, Balcones rectilíneos con peanas molduradas, puertas de vano recto. El zaguán esta formado por un arco medio con molduras y pilastras en sus extremos. Fachada rematada por una cornisa con denticulos y canecillos.

15. RECOMENDACIONES DE INTERVENCION:
<p>Cualquier intervención que se le quiera realizar al inmueble, se debe solicitar la autorización a CONCULTURA.</p>
16. OBSERVACIONES Y NOTAS COMPLEMENTARIAS:
17. BIBLIOGRAFIA:
18. LEVANTO / FECHA:
<p>Fuentes, Hernández Palma Junio 2002</p>

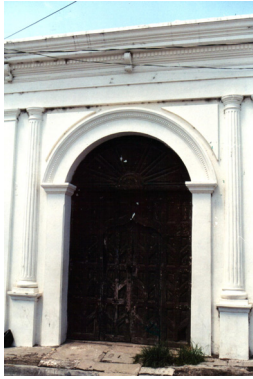
Zaguán de vano de arco de medio punto, rodeado por molduras y pilastras en sus extremos, es destacado el acceso del zaguán por dos pilastras de sección circular
