Dirección Nacional de Patrimonio Cultural, Coordinación de Zonas y Monumentos Históricos - CONCULTURA -

IDENTIFICACION FOTOGRAFICA.

INMUEBLE:	Inmueble Aislado		
ZONA:		MANZANA:	
Nº DE INMUEBLE:	7	Nº DE FICHA:	7
NOMBRE TRADICIONAL:			
Hacienda San José Ingenio.			
NOMBRE ACTUAL:			
Hacienda San José Ingenio.(Parque Nacional Monte Cristo)

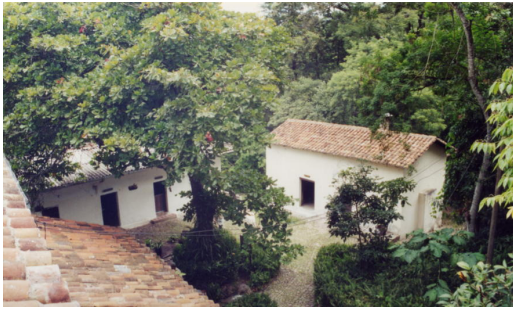
Vista del área de cocina y administración

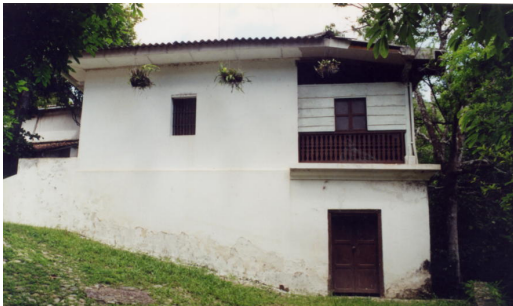
Vista de la elevación Nor Oeste de la casa.

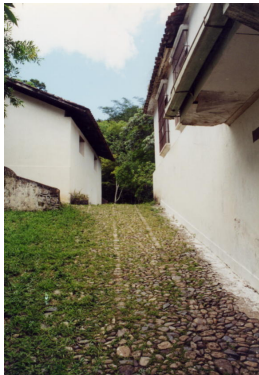
Detalle del piso empedrado en la hacienda

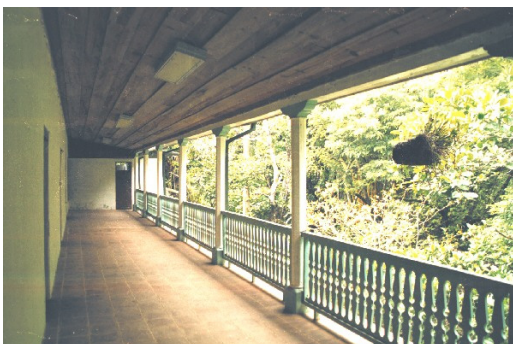
Vista del corredor del segundo nivel del edificio Casa.

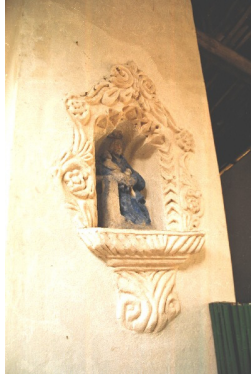
Detalle del nicho el cual presenta molduraciones y se apoya en una repisa moldurada.

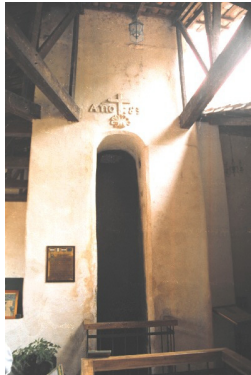
Vista de la puerta la cual presenta esbeltez y arco rebajado.

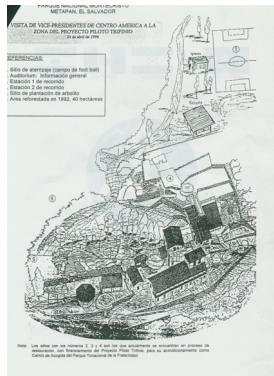
Perspectiva de la Hacienda y su entorno.
