Dirección Nacional de Patrimonio Cultural, Coordinación de Zonas y Monumentos Históricos - CONCULTURA -

IDENTIFICACION FOTOGRAFICA.

INMUEBLE: Inmueble dentro del Centro Histórico

Casa Castro

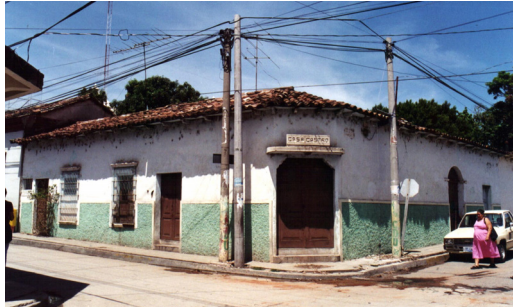
Presencia de humedad y hongos en las paredes, lo cual con el paso del tiempo pueden debilitarlas.

En la parte superior del acceso en esquina ochave se le a construido una pequeña marquesina en concreto y sobre esta un rotulo del mismo material.

Inmueble de esquina ochave con acceso y puerta de dos hojas madera. La fachada Norte posee dos accesos, uno de vano recto y el otro de arco de medio punto, en la fachada oriente se ubican dos ventanas con balcones rectilíneos y peanas sencillas, al igual que accesos de vano recto. Las fachadas se encuentran rematadas por aleros y canecillos de madera, techado por una cubierta a tres aguas de teja.

15. RECOMENDACIONES DE INTERVENCIÓN:					
<p>Cualquier intervención que se le quiera realizar al inmueble, se debe solicitar la autorización a CONCULTURA a través de la Dirección de Sitios y Monumentos, quienes recomendarán y darán asesora técnica.</p>

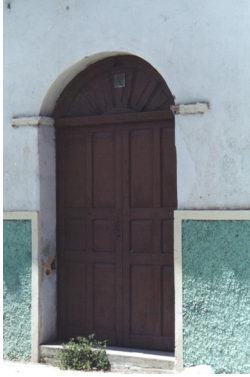
Vano de arco de medio punto, con puerta de madera y tímpano
