Dirección Nacional de Patrimonio Cultural, Coordinación de Zonas y Monumentos Históricos - CONCULTURA -

IDENTIFICACION FOTOGRAFICA.

Antigua Capilla El Socorro

REGION GEOGRAFICA: Occidental DEPARTAMENTO: Santa Ana MUNICIPIO: Metapán

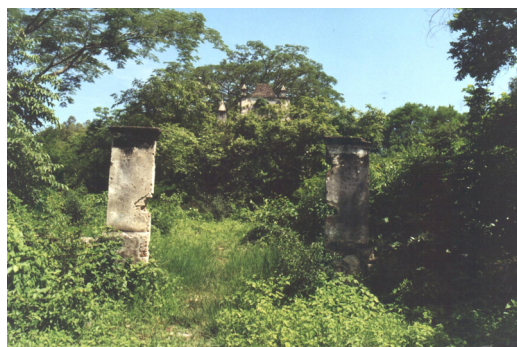
Las fachadas poseen grietas por lo que se da filtración de agua en ellas y crecimiento de vegetación, lo que lo acrecienta por falta de una cubierta.

La vegetación que acreció a destruido en su mayoría el interior de la Iglesia.

El inmueble a perdido casi todo internamente, ya que la vegetación a crecido tanto por lo que solo se puede observar las fachadas laterales y ya no posee rizo, solamente volcanes de tierra y plantas.

15. RECOMENDACIONES DE INTERVENCION:					
Se recomienda eliminar la vegetación interna y la cercana al inmueble y la construcción de una cubierta para evitar mas su deterioro.

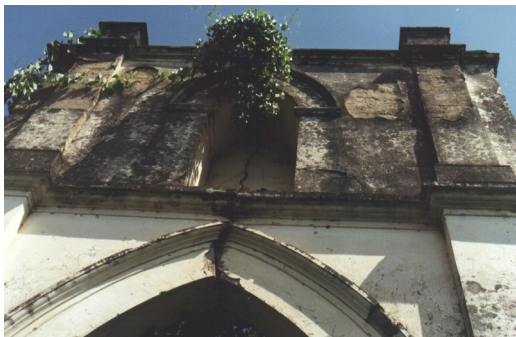
El inmueble solo conserva la fachada principal y las dos laterales. La fachada principal esta dividida en dos cuerpos, el primer cuerpo cuenta con cuatro pilastras adosadas y remata el acceso principal con un arco osival amoldurado. Los dos cuerpos están separados por una cornisa corrida. El segundo cuerpo cuenta con dos pilastras y en la parte central un nicho con arco de medio punto. Las dos fachadas laterales poseen cada una un acceso con arco Ojival.

Detalle de la fachada principal

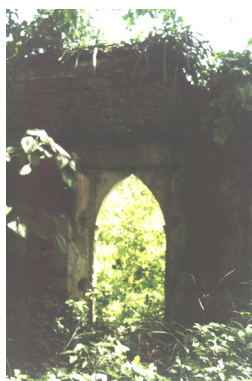
Las fachadas laterales solo poseen el vano de las puertas, por lo que solo se puede suponer que fueron de madera basándose en la época en que fue construida la Iglesia.

Vista de los ingresos laterales
