Dirección Nacional de Patrimonio Cultural, Coordinación de Zonas y Monumentos Históricos - CONCULTURA -

IDENTIFICACION FOTOGRAFICA.

INMUEBLE:	Inmueble dentro del Centro Histórico		
ZONA:	3	MANZANA:	C-1
Nº DE INMUEBLE:	3	Nº DE FICHA:	3
NOMBRE TRADICIONAL:			
Iglesia El Calvario			
NOMBRE ACTUAL:			
Iglesia El Calvario

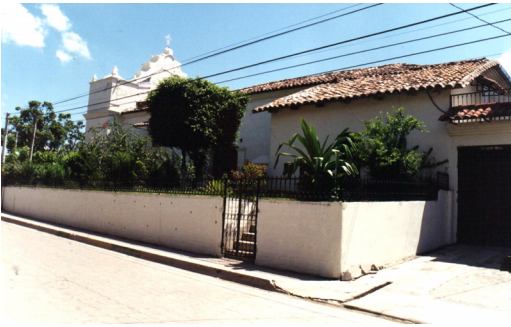
En la fachada oriente se le ha construido una pequeña área para aseo, la cual no es acorde al diseño del templo y la fachada poniente no se puede observar ya que enfrente y a lo largo de ella se le ha construido un salón de usos múltiples o de reuniones.

Vista de la fachada oriente

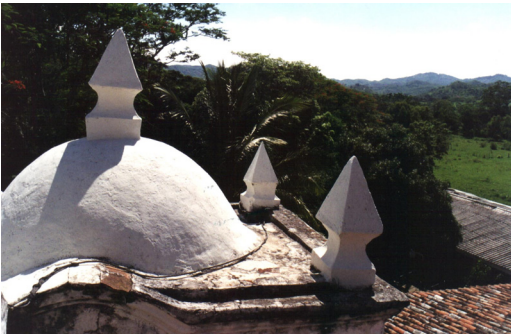
Detalle de la cupula de la torre campanario

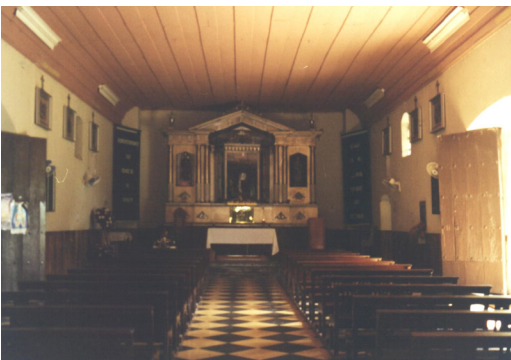
Vista de la nave principal y del altar mayor

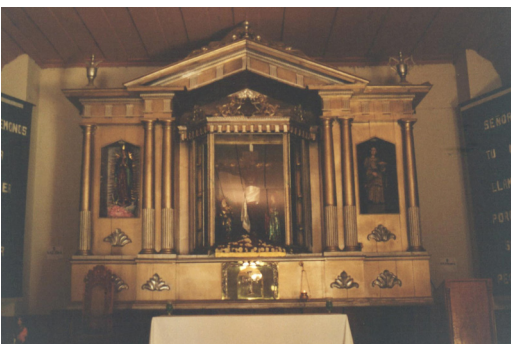
Detalle del retablo del altar mayor, donde se encuentra la imagen del Señor de Ostua
