Dirección Nacional de Patrimonio Cultural, Coordinación de Zonas y Monumentos Históricos - CONCULTURA -

### IDENTIFICACION FOTOGRAFICA.

<b>INMUEBLE:</b>	Inmueble dentro del Centro Histórico		
<b>ZONA:</b>	5	<b>MANZANA:</b>	E-4
<b>Nº DE INMUEBLE:</b>	3	<b>Nº DE FICHA:</b>	3
<b>NOMBRE TRADICIONAL:</b>			
No posee			
<b>NOMBRE ACTUAL:</b>			
Centro Escolar Rodrigo J. Leiva.

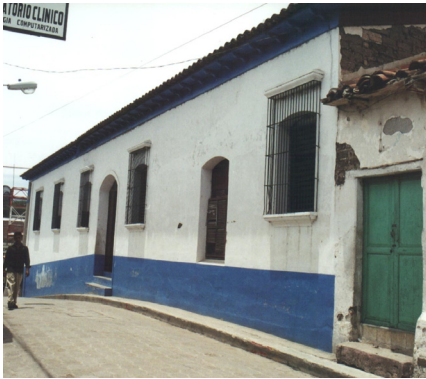
Vista de la fachada norte, la cual posee vanos de arco rebajado en ventanas, balcones rectilíneos y un acceso

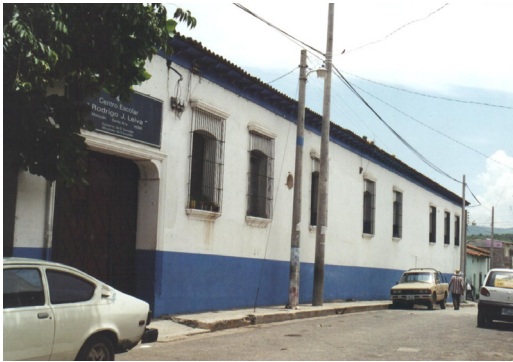
Vista de la fachada oriente, en la cual se ubica el zaguán
