Dirección Nacional de Patrimonio Cultural, Coordinación de Zonas y Monumentos Históricos - CONCULTURA -

IDENTIFICACION FOTOGRAFICA.

Hacienda Santa Gertrudis

REGION GEOGRAFICA: Occidental DEPARTAMENTO: Santa Ana MUNICIPIO: Metapán
NOMBRE DE POBLADO: Metapán TITULO: Ciudad BARRIO:
DIRECCION: Cantón Belén
Nº CATASTRO:

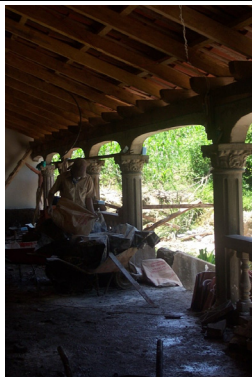
El Inmueble se encuentra en un nivel superior respecto al acceso del terreno donde se encuentra emplazado. Este posee dos corredores en los cuales las columnas han sido cambiadas por unas de concreto y capitel de orden corintio. En los alrededores del inmueble se encuentra un acueducto desde donde abastecían de agua a la hacienda, este es de mampostería el cual se encuentra bañado por las raíces de los árboles, aunque todavía es utilizado.

Vista del corredor, el cual a sido intervenido

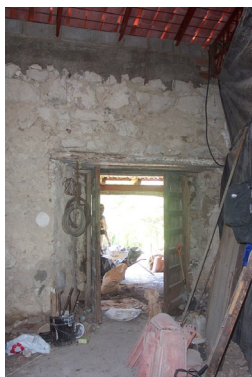
Los acabados de las paredes están siendo reemplazados por nuevos materiales distinto a los originales.

16. OBSERVACIONES Y NOTAS COMPLEMENTARIAS:
La estructura de madera del techo a sido cambiada a una estructura de hierro y a las paredes de calicanto se les a colocado en la parte superior bloque de concreto para lograr la pendiente de la nueva cubierta.

Vista interior, donde se observan las intervenciones realizadas en las paredes y cubierta

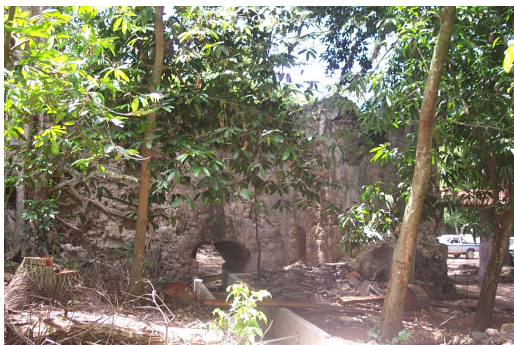
Vista del acueducto que se encuentra dentro de los terrenos de la Hacienda Santa Gertrudis

15. RECOMENDACIONES DE INTERVENCION:
Que las intervenciones a realizar no alteren completamente al inmueble. Tratar de eliminar las raíces que están dañando la estructura del acueducto.

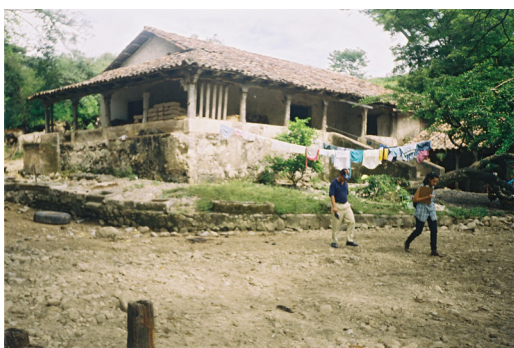
Vista de la Hacienda Santa Gertrudis antes de ser intervenida
