FICHA DE INVENTARIO DE INMUEBLES CON VALOR CULTURAL
 E D I F I C I O S

ZONA.....
 MANZANA.....
 NUMERO DEL INMUEBLE..... IA-8
 NUMERO DE FICHA..... 218

NOMBRE TRADICIONAL..... TEMPLO DE NUESTRA SEÑORA DE CANDELARIA
 NOMBRE ACTUAL..... TEMPLO DE NUESTRA SEÑORA DE CANDELARIA
 REGION GEOGRAFICA..... CENTRAL
 DEPARTAMENTO..... SAN SALVADOR
 MUNICIPIO..... SAN SALVADOR
 CIUDAD..... SAN SALVADOR
 DIRECCION..... BLVD. VENEZUELA, ENTRE C. MODELO Y
 5a AV. SUR

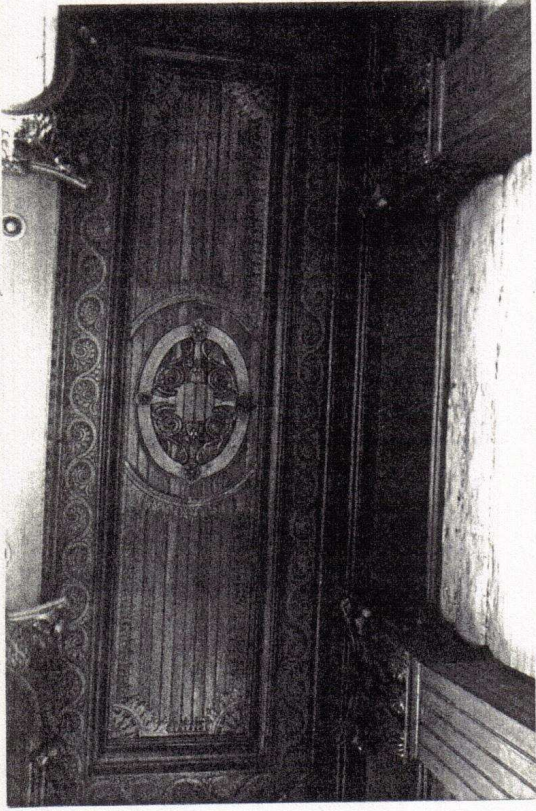
ESTE ES EL CIELO DEL PORTICO
EN LA FACHADA PRINCIPAL. SE
OBSERVAN LOS LABORIOSOS DETA-
LLES HECHOS POR EBANISTAS SAL-
VADORENOS.

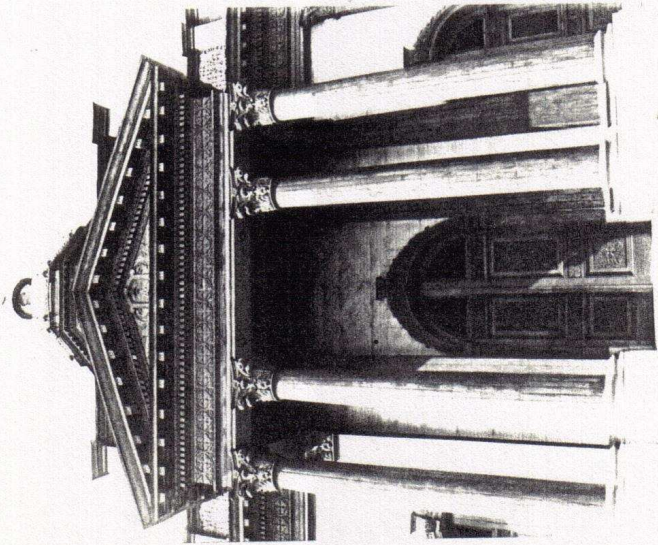
EL PORTICO SE ALZA ELEGANTE Y
ESBLETO ENFATIZANDO EL ACCESO
A LA IGLESIA.

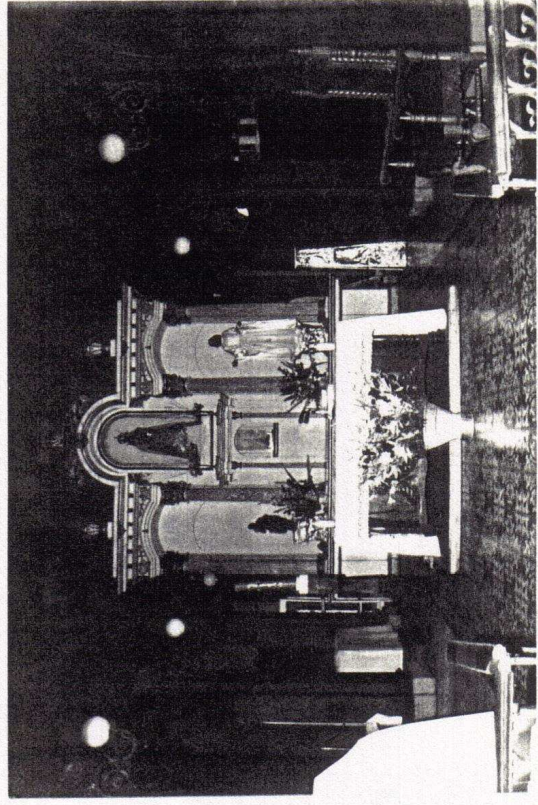
EL ALTAR MAYOR, TAMBIEN SE OB-
SERVA RICA ORNAMENTACION EN
MOLDURAS.

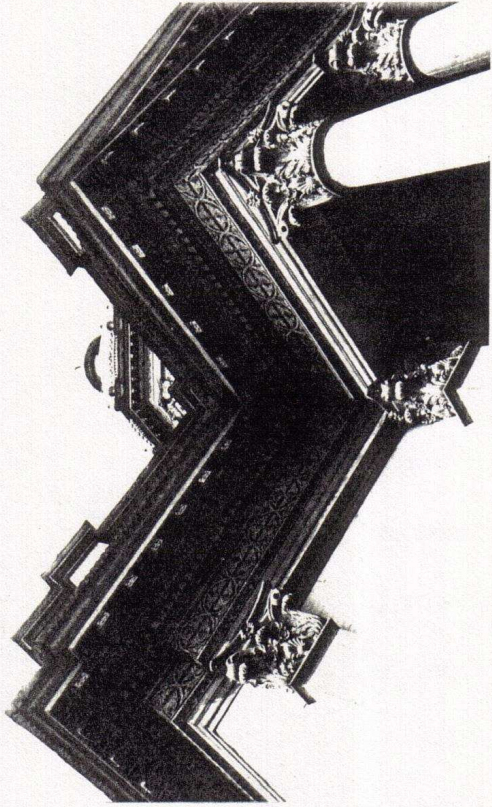
VISTA DEL ENTABLAMENTO QUE RO-
DEA EL PORTICO Y LA FACHADA
PRINCIPAL, SE OBSERVA LA RI-
QUEZA DE LOS ORNAMENTOS EN MA-
DERA.

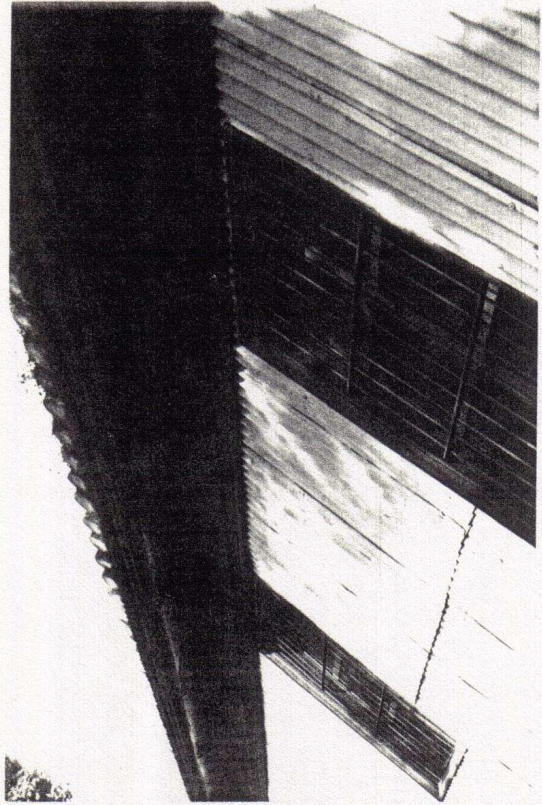
VISTA DE UNA DE LAS FACHADAS
LATERALES. OBSERSESE EL MINU-
CIOSO TRABAJO EN MADERA DE
LOS CANECILLOS.

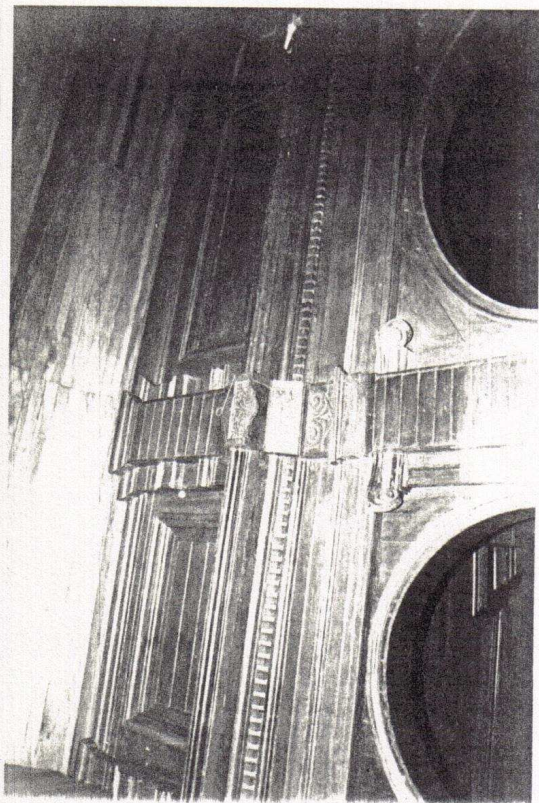
VISTA DE LA PUERTA CENTRAL DE
LA FACHADA EN DONDE SE OBSERVA
EL IMPRESIONANTE TRABAJO EN
MADERA DE LOS DETALLES FITO-
MORFOS.

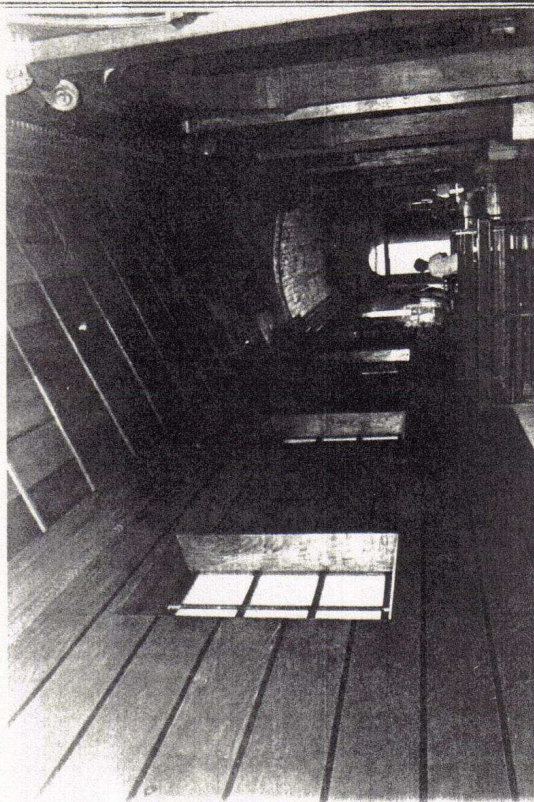
VISTA DE UNA DE LAS NAVES LATERALES, SE OBSERVA LA INCLINACION DEL TECHO Y PAREDES, CIELO Y COLUMNAS REVESTIDAS EN MADERA.

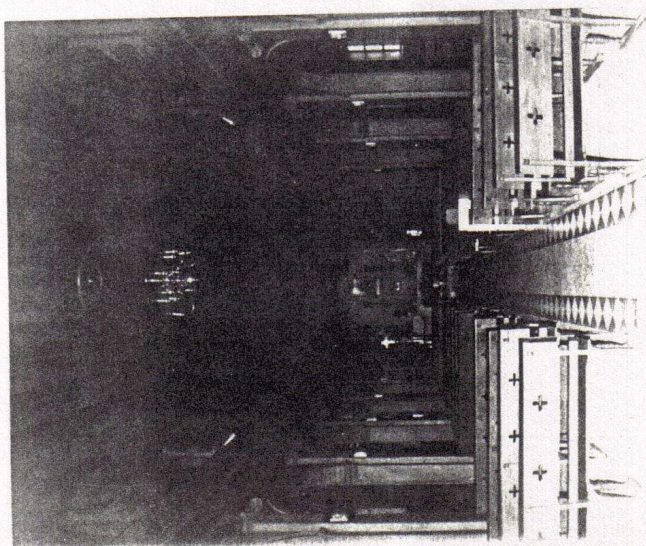
LA NAVE CENTRAL EN DONDE SE UBICAN, EL ALTAR MAYOR Y LAS BANCAS, SE NOTA LA ELEGANCIA DEL CAMINO DE COLUMNAS JONICAS.

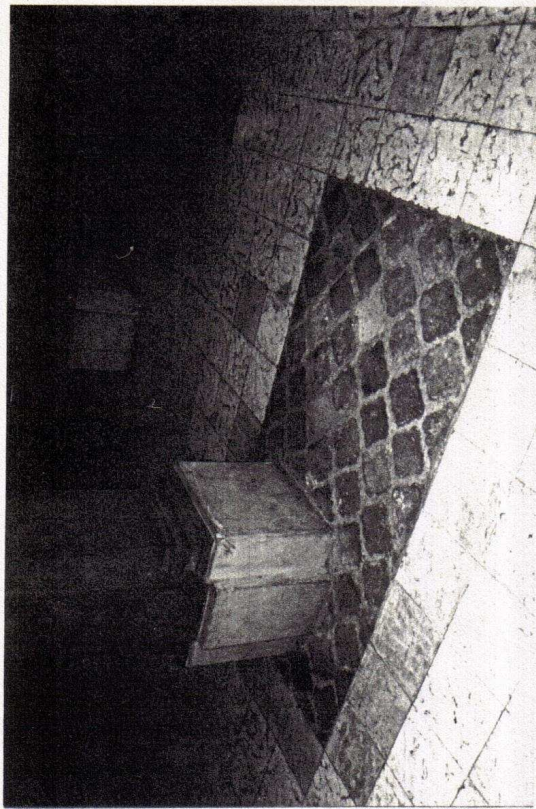
VISTA DE LA OTRA NAVE LATERAL
POSEE UN ALTAR SECUNDARIO, SE
OBSERVA LA SIMITUD CON LA OTRA
NAVE LATERAL.
