INFORME DE ESTADO DE CALLES DE ACCESO A CHINAMECA

INFORME DE RUTA: CA02E (LITORAL) – SANTA ELENA – JUCUAPA.

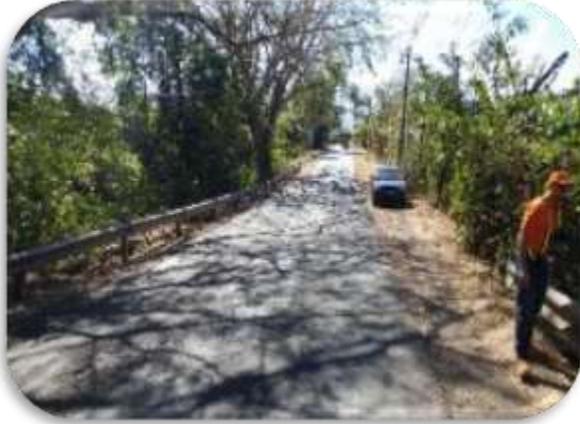
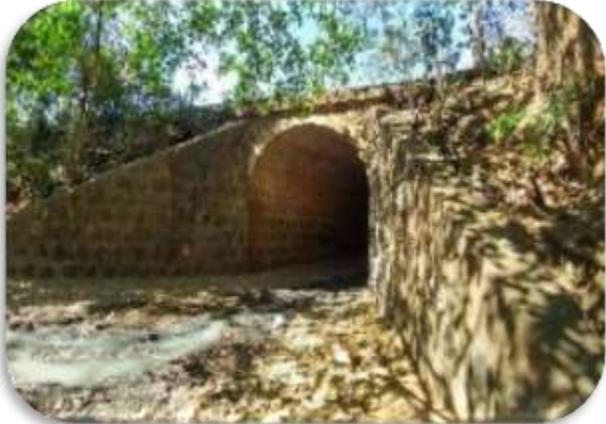
La Bóveda ubicada sobre una quebrada local, parte de su estructura está conformada con mampostería, como son los aletones y estribos, su arco está construido con concreto colado in situ, y en su capa superior encontramos una calzada constante de asfalto, además dicha obra cuenta con defensa

vehicular del tipo Flex Beam a ambos lados de la vía, en el lecho de la quebrada encontramos un empedrado fraguado en buenas condiciones, en condiciones generales la obra se encuentra en estado regular.

Vista de ubicación en sentido de la vía.	Vista de obra desde aguas Arriba.

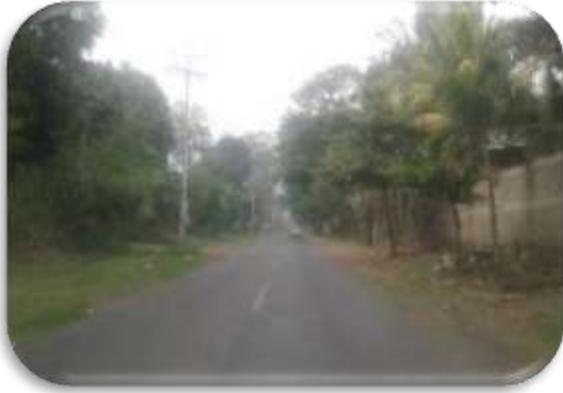
Vista Panorámica en sentido de la vía
Estación 0+600

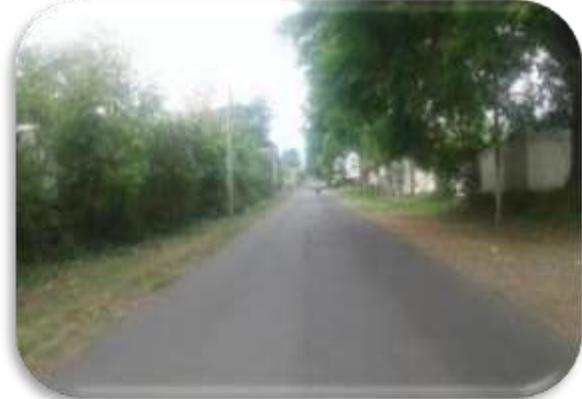
Vista Panorámica en sentido de la vía
Estación 1+000

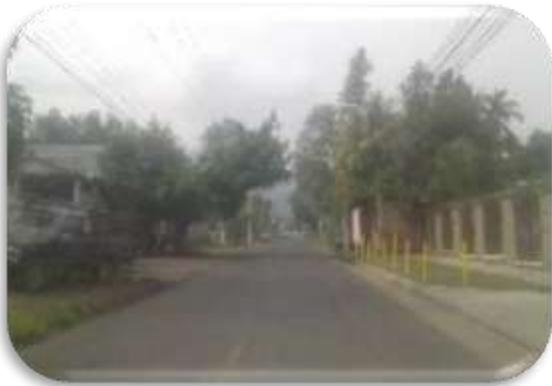
Vista Panorámica en sentido de la vía
Estación 1+180

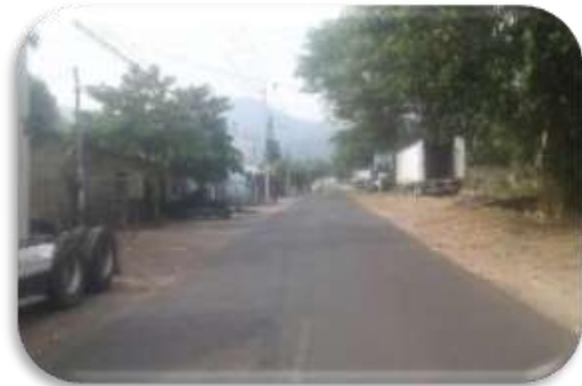
Vista Panorámica en sentido de la vía
Estación 2+100

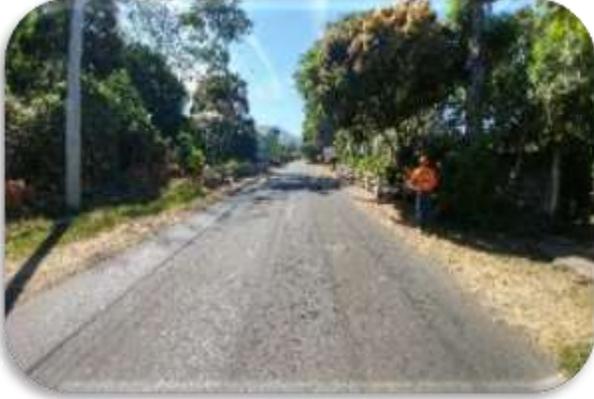
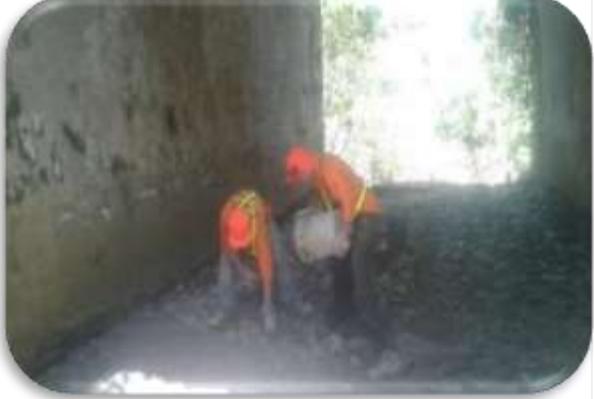
Bóveda ubicada sobre calle que lleva a Chinameca, esta obra está conformada con mampostería, como son los aletones y estribos, su arco está construido con mampostería, y en su capa superior encontramos una calzada constante de asfalto, además dicha obra cuenta con un barandal de concreto en ambos lados de la vía, en el lecho de la quebrada actualmente se construye un emplantillado de piedra y concreto hidráulico, para prevenir y evitar socavaciones en la estructura.

Ancho de Calzada: 6.00mts.	Ancho 4.50 Alto:5.20
Altura de Barandal: 0.85 mts.	Largo: 11.30
Vista de ubicación en sentido de la vía

Vista de obra desde aguas Abajo

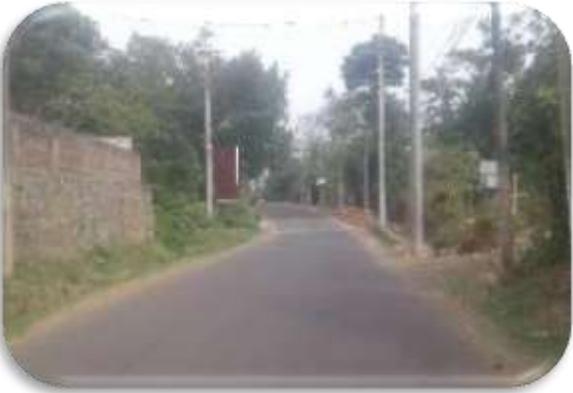
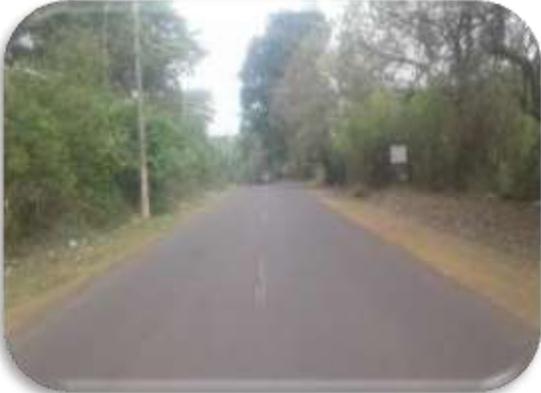
Vista Panorámica en sentido de la vía Estación 0+200	Vista Panorámica en sentido de la vía Estación 1+700

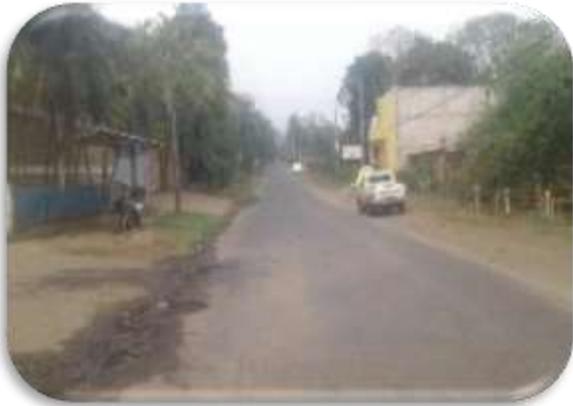
Vista Panorámica en sentido de la vía Estación 2+680

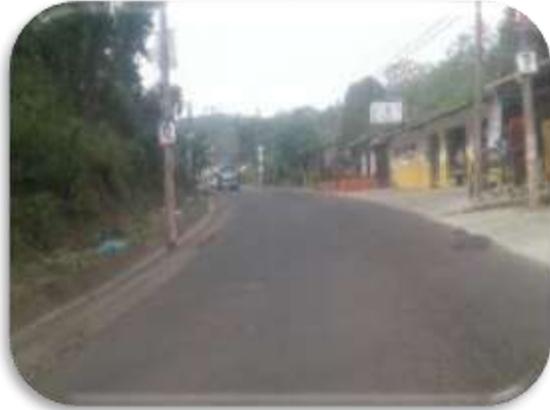
Vista Panorámica en sentido de la vía Estación 3+460

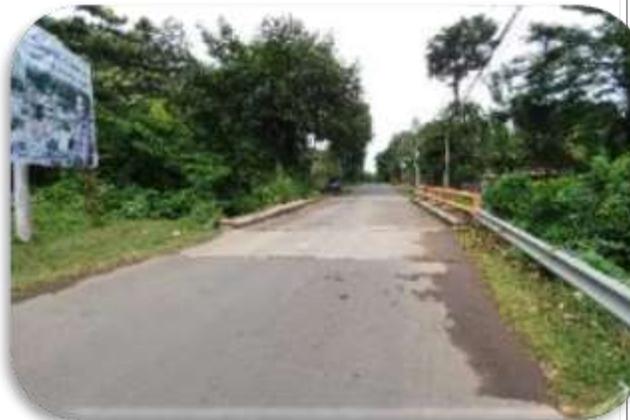
En esta ruta el **primer puente** es del tipo Isostático y se ubica en la salida de Chinameca, presenta perdida de emplantillado.

Vista de ubicación en sentido de la vía

Con relación a la intervención del puente se ha programado su reparación para el presente año 2018.

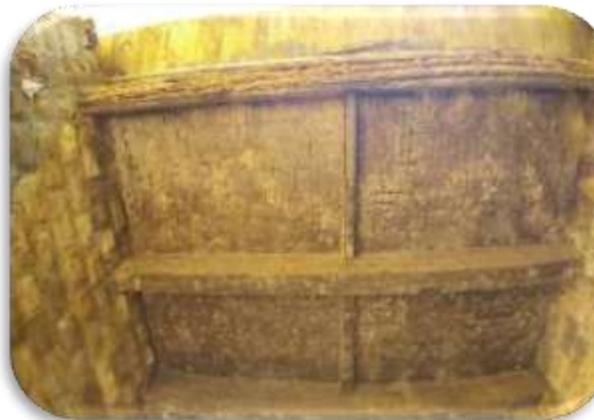
Vista Daño de en losa

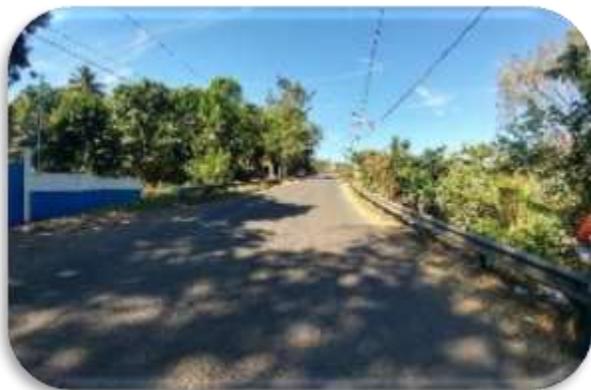
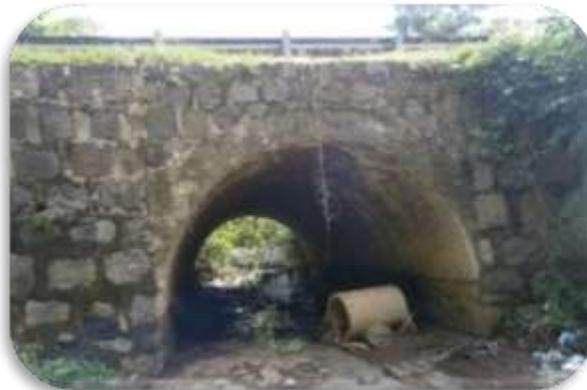
El **segundo puente** del tramo C, es una Bóveda ubicada sobre una quebrada de invierno local, parte de la estructura está conformada con mampostería, como son los aletones y estribos, su arco está construido con concreto, y su capa superior encontramos una calzada constante de asfalto, además dicha obra cuenta con defensa vehicular del tipo Flex Beam a ambos lados de la vía, en su lecho encontramos un empedrado fraguado en buenas condiciones, también se encuentra sedimento de materiales de desecho y basura. En general la obra se encuentra en estado regular.

Vista de ubicación en sentido de la vía

Vista desde aguas arriba.

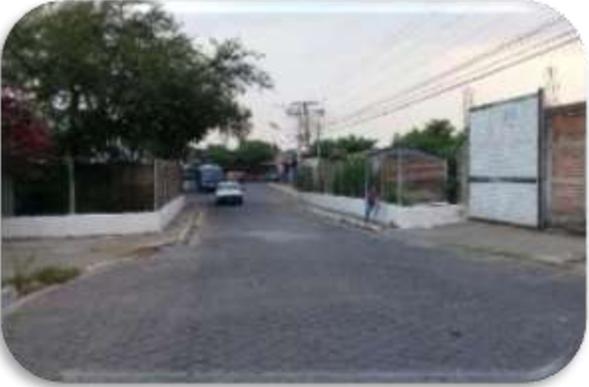
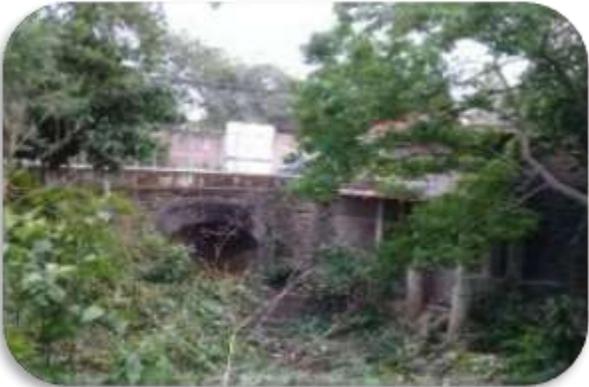
El **tercer puente** del tramo C, es una Bóveda ubicada sobre quebrada local en Jucuapa, la estructura está conformada con mampostería, y su capa superior encontramos una calzada adoquinada, además dicha obra cuenta con acera en ambos lados de la vía y un muro con malla en su contorno, en su lecho encontramos un empedrado fraguado en regular condición, además de crecimiento de vegetación tanto aguas arriba como aguas abajo, en general la obra se encuentra en estado regular.

Vista de ubicación en sentido de la vía	Vista desde aguas arriba.

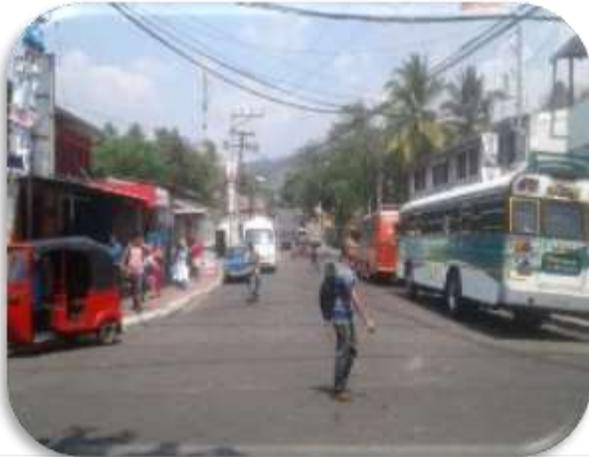
1

En la fotografía se observa inicio de acceso desde Jucuapa hacia Chinameca SAM04S C.
Ruta: USU14S B.
Est 3+260, lateral Izquierdo.

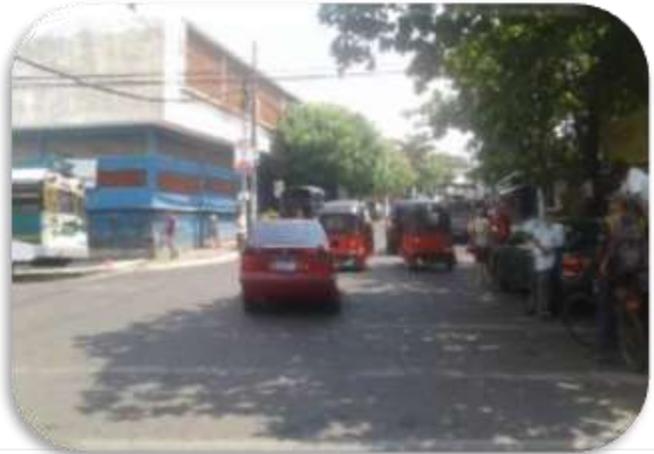
2

En la fotografía se observa la intersección entre la ruta USU14S B y desvío hacia Chinameca.
Est 3+260, lateral Izquierdo.

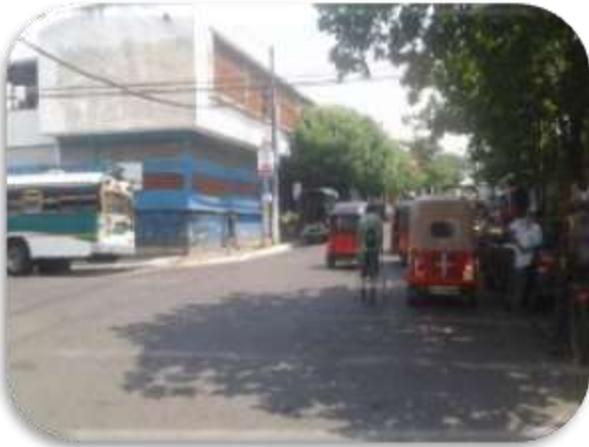
3

En la fotografía se observa la intersección entre la ruta USU14S B y desvío hacia Chinameca.
Est 3+260, lateral Izquierdo.

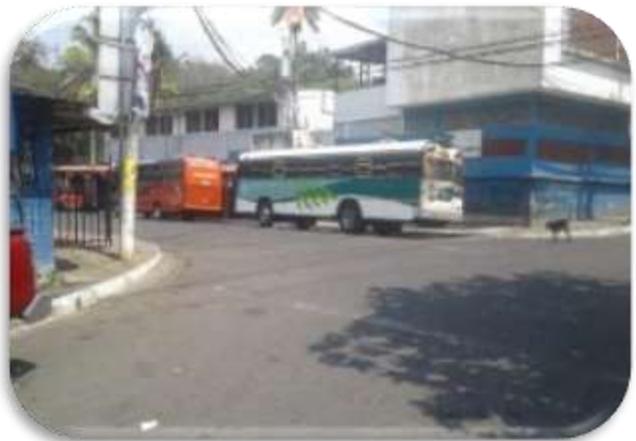
4

En la fotografía se observa la intersección entre la ruta USU14S B y desvío hacia Chinameca. No se observan mayores daños en calzada.
Est 3+260, lateral Izquierdo.

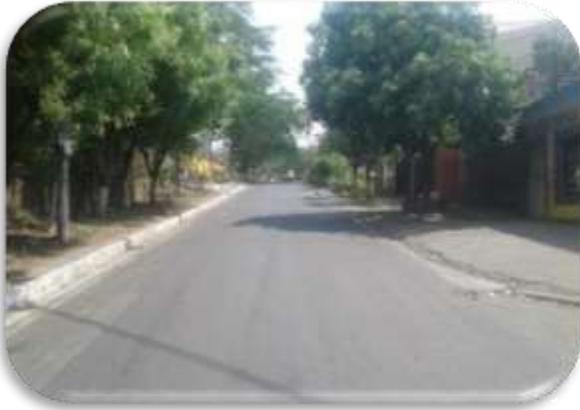
1

En la fotografía se observa una vista panorámica de inicio de la ruta USU14S C,
Est 0+000.

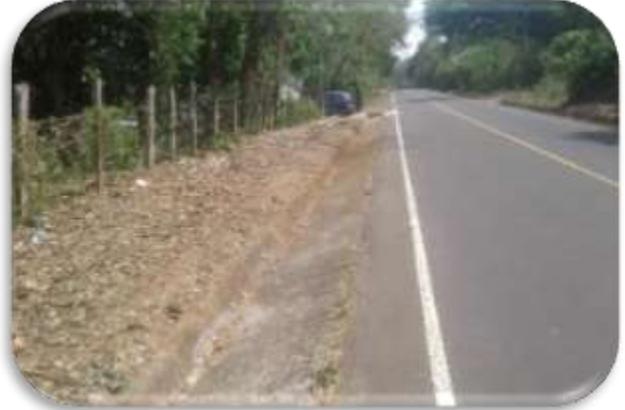
2

En la fotografía se observa el drenaje longitudinal, en el cual se puede apreciar el libre flujo de las escorrentías y aguas superficiales.

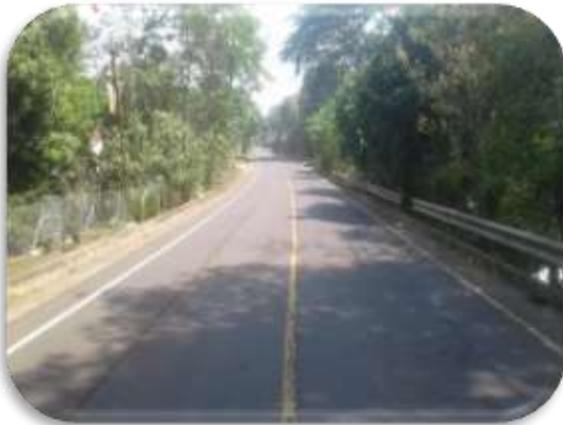
3

En la fotografía se observa tramo de la carrera que presenta daños de grietas longitudinales.
Est 1+100 AL.

Para controlar estos daños se ha programado dentro del mantenimiento rutinario 2018 la actividad de mezcla asfáltica para bacheo.

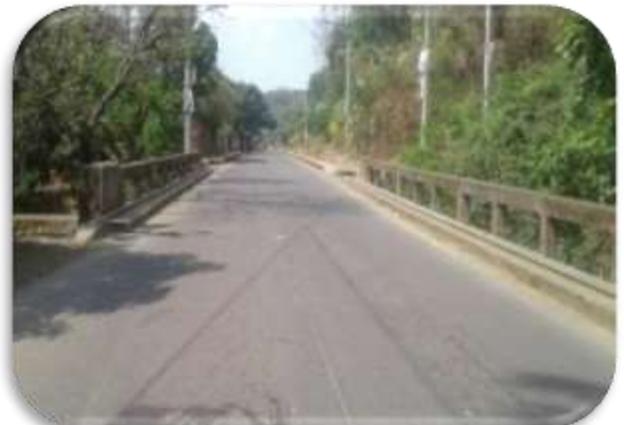
Referente a las obras de paso, se pudo identificar la falta de pintura en los barandales del puente Las Marías ubicado en la ruta USU14S C: Jucuapa – San Pedro Arenales, en la estación: 4+800; y daños en el emplantillado del puente que se encuentra en la ruta USU14S D: San Pedro Arenales – Santa Elena (Incluye 7 C. Pte., 4 Av. Nte, y 1 C. Pte.), en la estación 4+080.

En la fotografía se observa Obra de Paso carente de pintura en barandales.

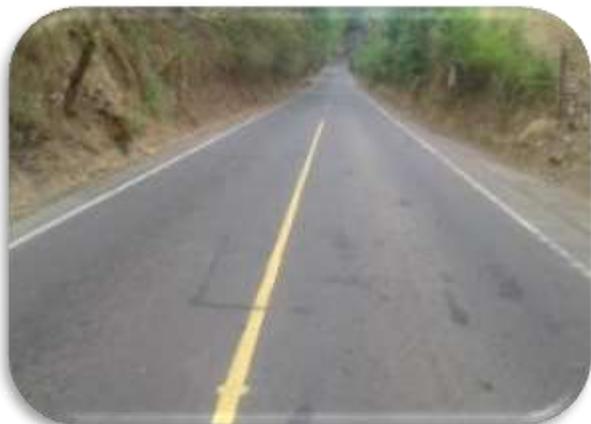
1

En la fotografía se observa una vista panorámica de la ruta USU14S D.

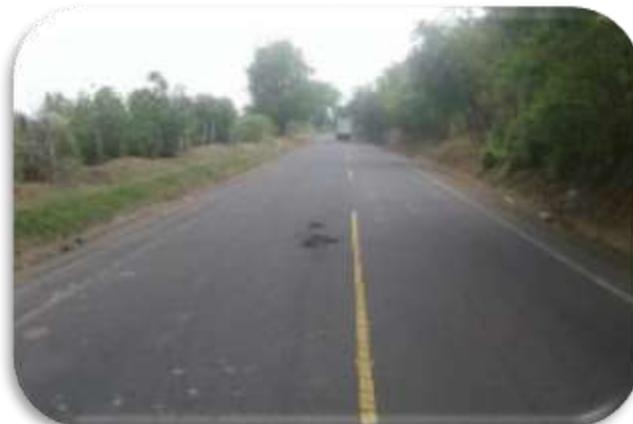
2

En la fotografía se observa daños que presenta la carretera como algunos baches. **Est 2+800 LI.**

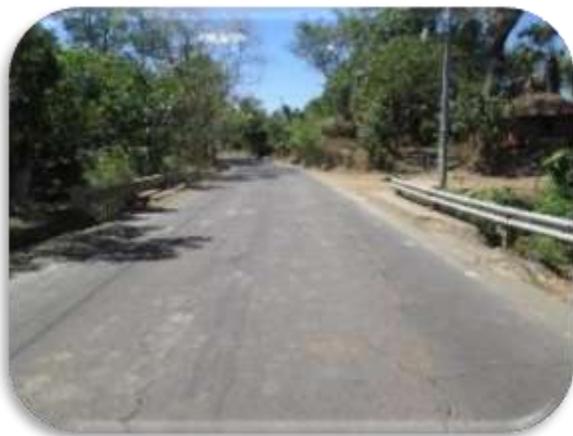
3

En la fotografía se observa una vista panorámica de la Obra de Paso, que presenta daños de socavación en emplantillado. **Est 4+080.**

Se tiene programado intervenir dentro de las actividades de mantenimiento rutinario la reparación del emplantillado.

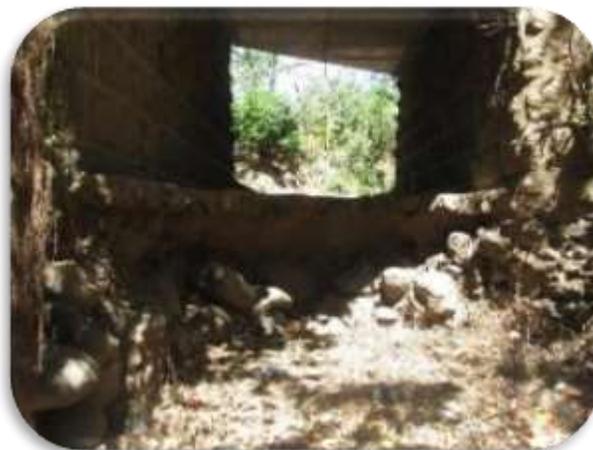
4

En la fotografía se observa daño puntual de socavación en emplantillado de la Obra de Paso, a reparar. **Est 4+080.**

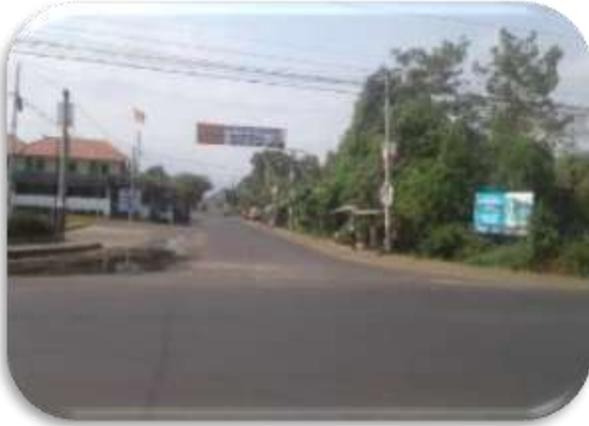
1

En la fotografía se observa una vista panorámica del inicio de la ruta y finalización de recorrido. Ruta: USU01N. Est 0+000.

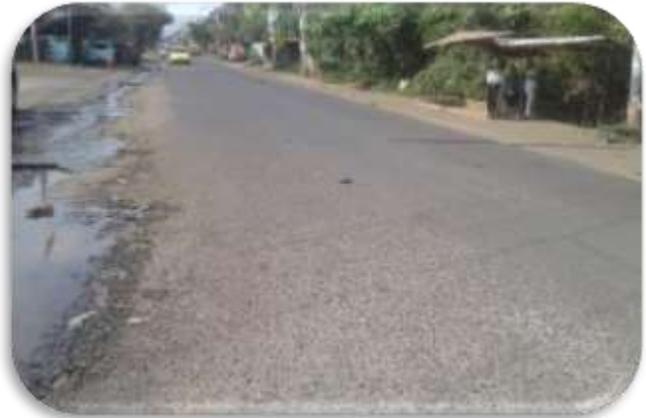
2

En la fotografía se observa daños en calzada como pérdida de agregado fino. Est 0+000.

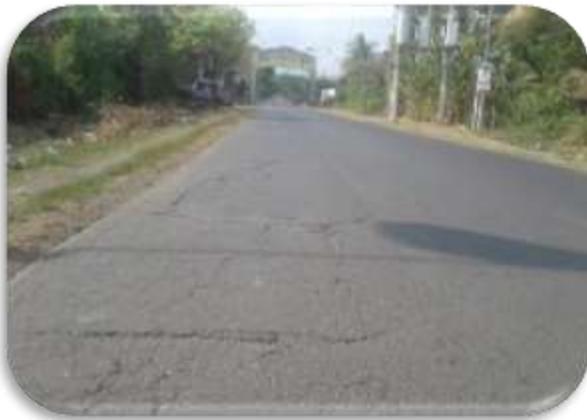
3

En la fotografía se observa daños en calzada como piel de cocodrilo.

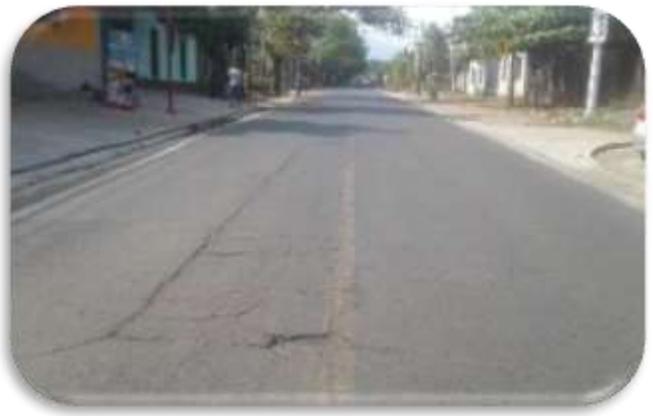
4

En la fotografía se observa daños en calzada como piel de cocodrilo y pequeños baches.
