# HECSA, S.A. de C.V.

En relación al Proyecto: **“REHABILITACION Y MEJORAMIENTO DEL ESTADIO DE FUTBOL JUAN FRANCISCO BARRAZA, DEPARTAMENTO DE SAN MIGUEL”**, Como Supervisión Externa presento a Usted, **INFORMES DEL MES DE SEPTIEMBRE** del año en curso como seguimiento de los alcances en este mes del Proyecto, los cuales detallo a continuación:

1. **NOMBRE DEL PROYECTO:** Rehabilitación y Mejoramiento del Estadio de Futbol Juan Francisco Barraza, Departamento de San Miguel, Fase I.
2. **UBICACIÓN:** 4° Calle Oriente y Calle Sirama Oriente y 12° Av. Norte, del centro de San Miguel, Departamento de San Miguel
3. **PROPIETARIO:** Alcaldía Municipal de San Miguel – Instituto Nacional de los Deportes de El Salvador.
4. **CONTRATANTE:** Instituto Nacional de los Deportes de El Salvador
5. **FINANCIAMIENTO:** Instituto Nacional de los Deportes de El Salvador.
6. **CONTRATISTA:** CIRC S.A. DE C.V.
7. **SUPERVISOR:** HECSA S.A. DE C.V.

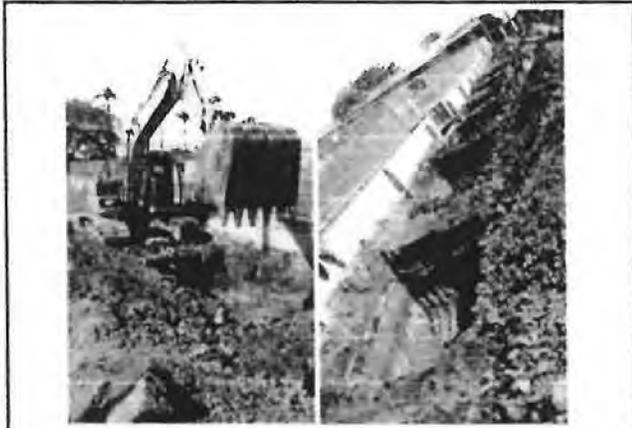
001

Excavacion para elementos de zapatas ELEMENTOS Z-7 del eje 02 al 26

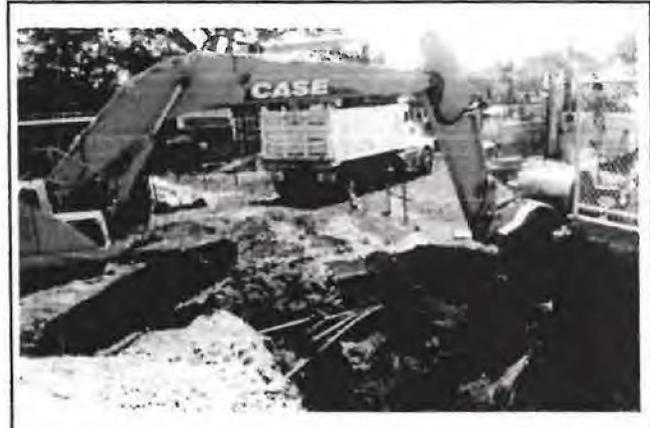
002

Excavacion para elementos de muro zapata MZ sur-oriente.

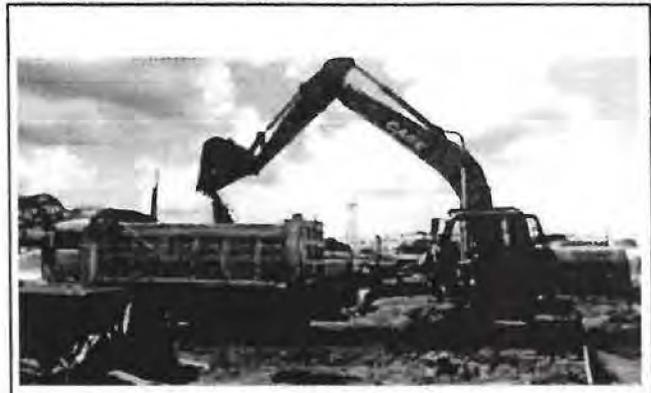
004

desalojo de material producto de las excavaciones

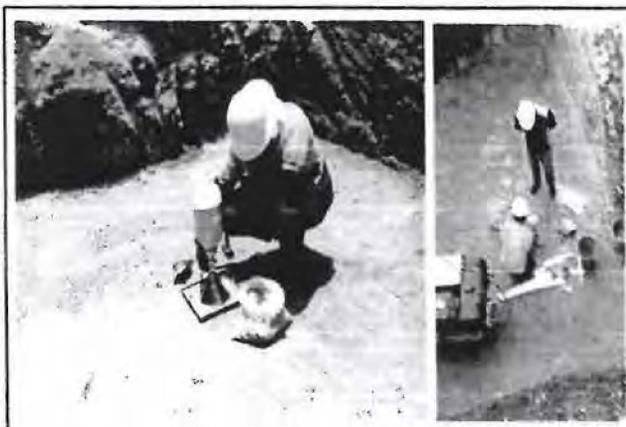
011

toma de densidades de cono y arena para verificar el % de compactacion.

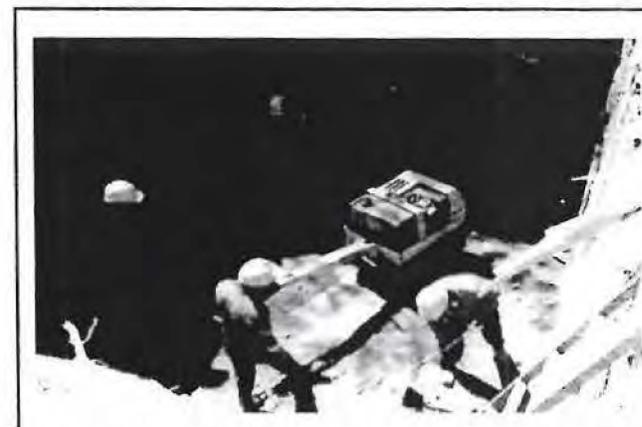
012

compactacion de suelo cemento 20:1 al 95% de la densidad, en relleno y compactado de fundaciones

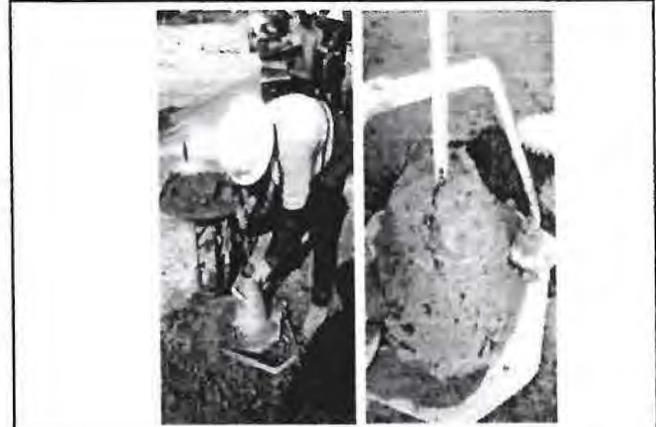
046

toma de revenimiento para determinar la fluides y trabajabilidad del concreto.

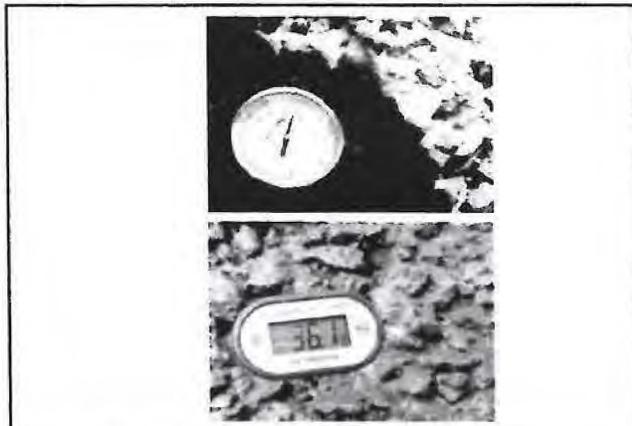
047

control de temperatura promedio del concreto

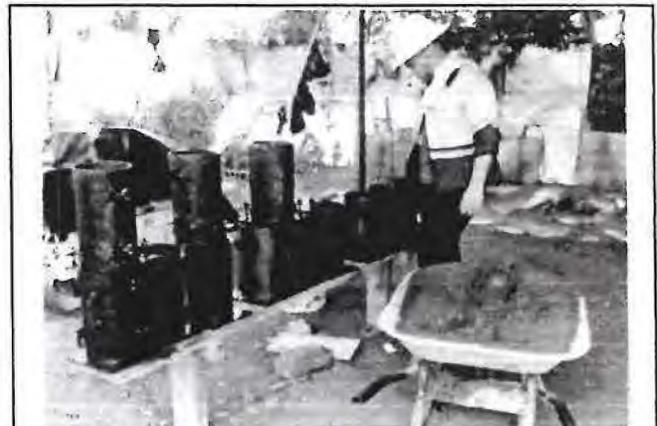
048

elaboracion de cilindros de concreto para verificacion de resistencia a los 7,14 y 28 dias.
