Asunto: Notificación de lineamientos
para el Rastro Municipal.

INFORME TÉCNICO DE INSPECCIÓN REALIZADA AL RASTRO MUNICIPAL DE QUEZALTEPEQUE, DEPARTAMENTO DE LA LIBERTAD

- a) **Nombre de la actividad:** Rastro Municipal de Quezaltepeque, Departamento de La Libertad
- b) **Representante legal:** Salvador Enrique Saget Figueroa
- c) **Ubicación geográfica:** 10 Av. Norte, Barrio El Transito, municipio de Quezaltepeque, Departamento de La Libertad.
- d) **Objetivo de la inspección:** determinar las condiciones de funcionamiento del rastro municipal de Quezaltepeque y la afectación que pueda estar causando al medio ambiente.
- e) **Fecha de inspección:** 11 de octubre de 2018.
- f) **Asistentes a la inspección:** Milagro de Castro por el MARN, y delegados de la alcaldía municipal de Quezaltepeque.

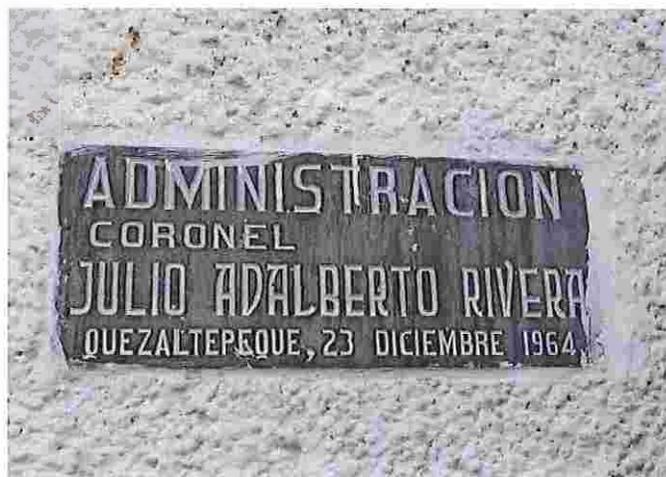
Placa del período de construcción del rastro

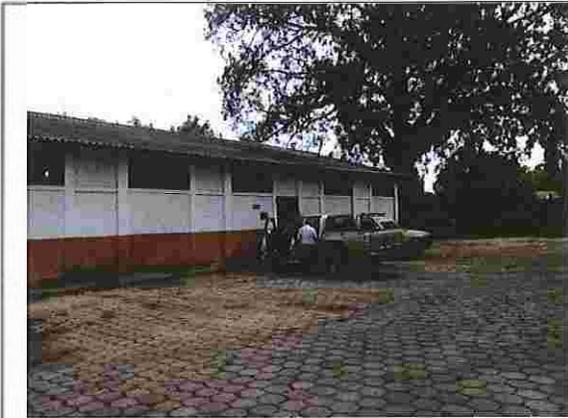
Fachada de instalaciones rastro municipal

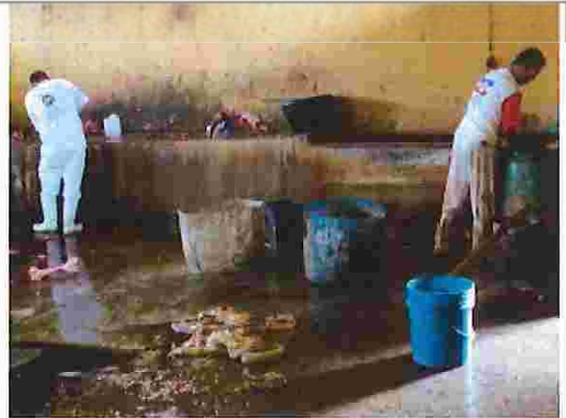
Sala de faenado de animales bovinos

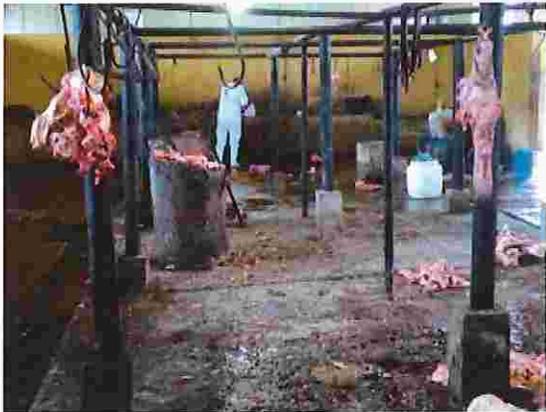
- b) **Infraestructura:** la sala de sacrificio y faenado con espacio muy limitado para este tipo de actividad, no cuenta con instalaciones adecuadas para realizar la matanza aérea, por lo que esta se realiza al piso, las paredes y el piso de la sala de faena, se encuentran totalmente agrietados.

Condiciones sala de faenado de animales bovinos

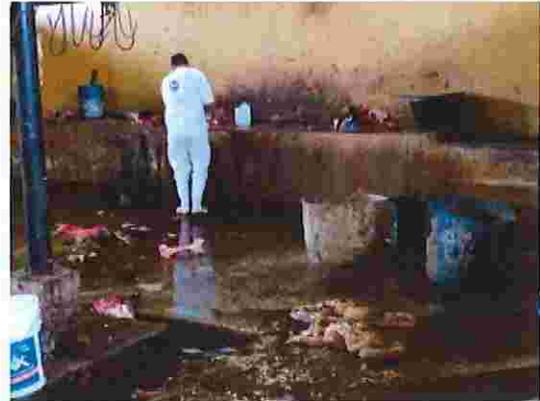
Sala de faenado de animales bovinos

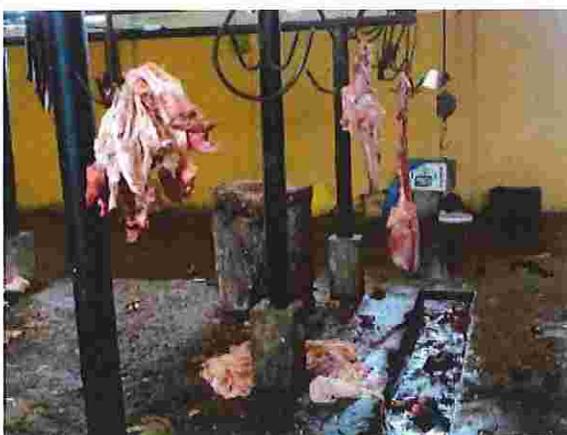
Faenado de animales bovinos

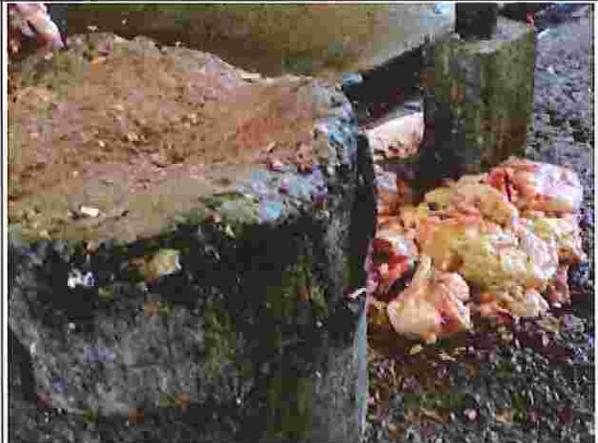
Troncos de madera para picado de hueso

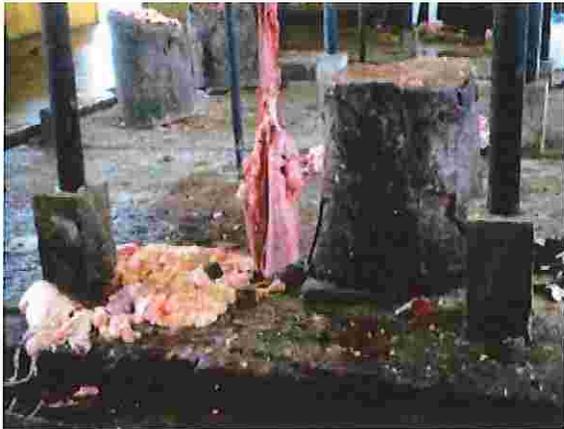
Condiciones del faenado de bovinos

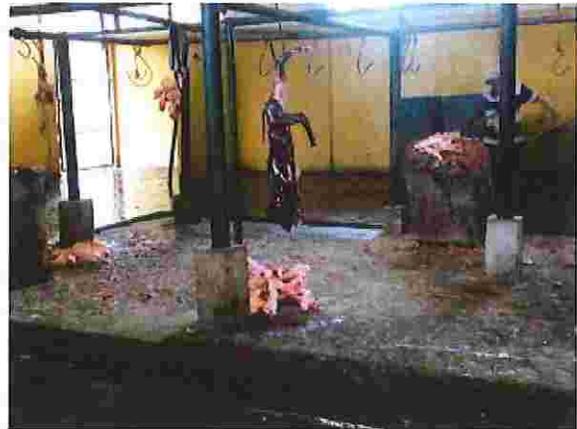
Sala de faenado de animales bovinos

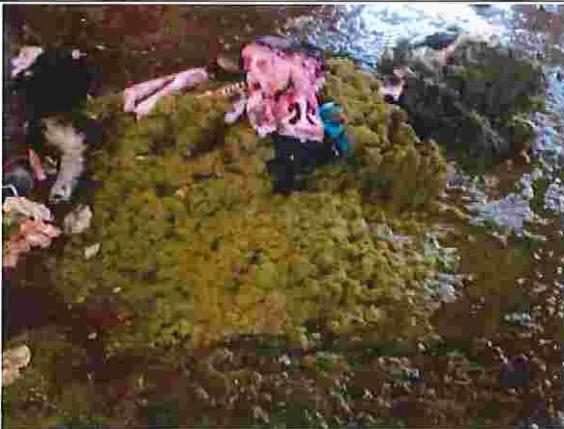
- d) **Manejo de despojos y subproductos del faenado:** los pellejos, huesos, estiércol, grasa y partes no comestibles son recogidos por el camión de la basura, todos los días de matanza, dichos despojos se mezclan con los desechos sólidos comunes municipales, para ser llevados a un relleno sanitario. También en la quebrada El Coyol, se observan vestigios de estiércol y huesos que por arraste juntamente con las aguas residuales llegan hasta dicha quebrada, lo que genera malos olores.

Despojos y subproductos del faenado

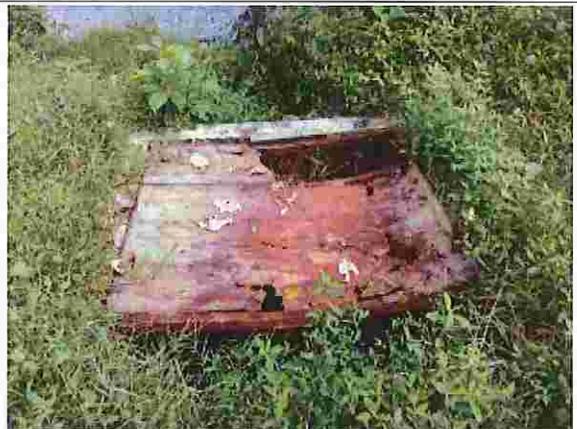
La sala de faena de bovinos cuenta con una canaleta la cual carece de trampas para retención de sólidos, además según se manifestó que la sangre de los animales no es recogida y juntamente con las aguas residuales especiales del proceso, son conducidas a través de una tubería que descarga a la quebrada El Coyol, que se ubica al costado norte del rastro a una distancia aproximada de 40 metros, sin ningún tratamiento previo.

Caja de registro de aguas residuales fuera de sala de faena

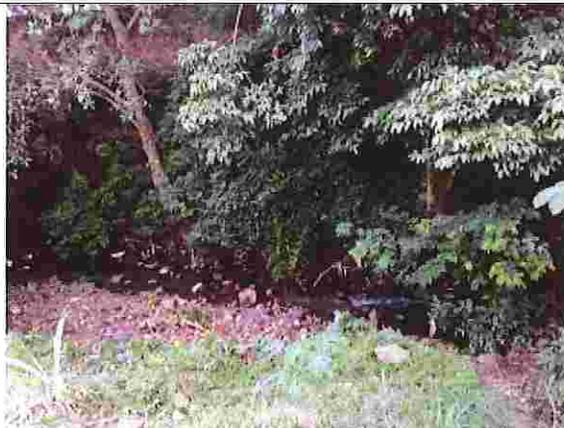
- c) **Manejo de aguas residuales:** Las aguas residuales del proceso no cuentan con tratamiento previo a su descarga, la sangre de los animales sacrificados no es recogida y juntamente con las aguas residuales del proceso, son conducidas mediante tubería, y descargadas a la quebrada El Coyol, sin tratamiento previo.

Quebrada El Coyol ubicada en lindero del rastro donde descargan las aguas residuales del proceso de faenado

Cierre técnico: que incluya acciones correctivas para minimizar y mitigar los impactos ambientales generados por la incorrecta disposición de aguas residuales especiales del proceso, así como la disposición de desechos. Acciones encaminadas a recuperar el área de influencia.

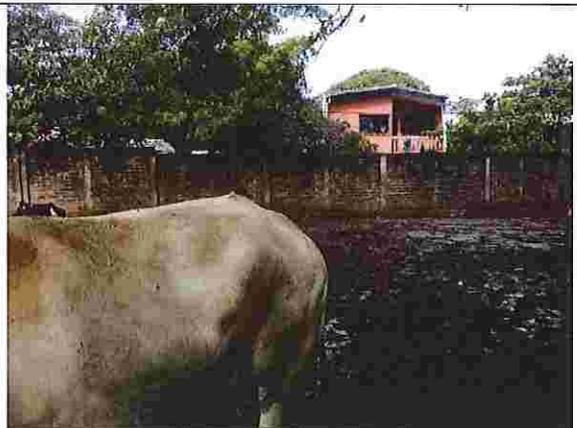
Corral de animales bovinos y vivienda aledaña
