# DESCRIPCIÓN TÉCNICA DE OBRAS

## Proyecto Limpieza y Desazolve de río Paz

Julio de 2012 - El Salvador, C.A.

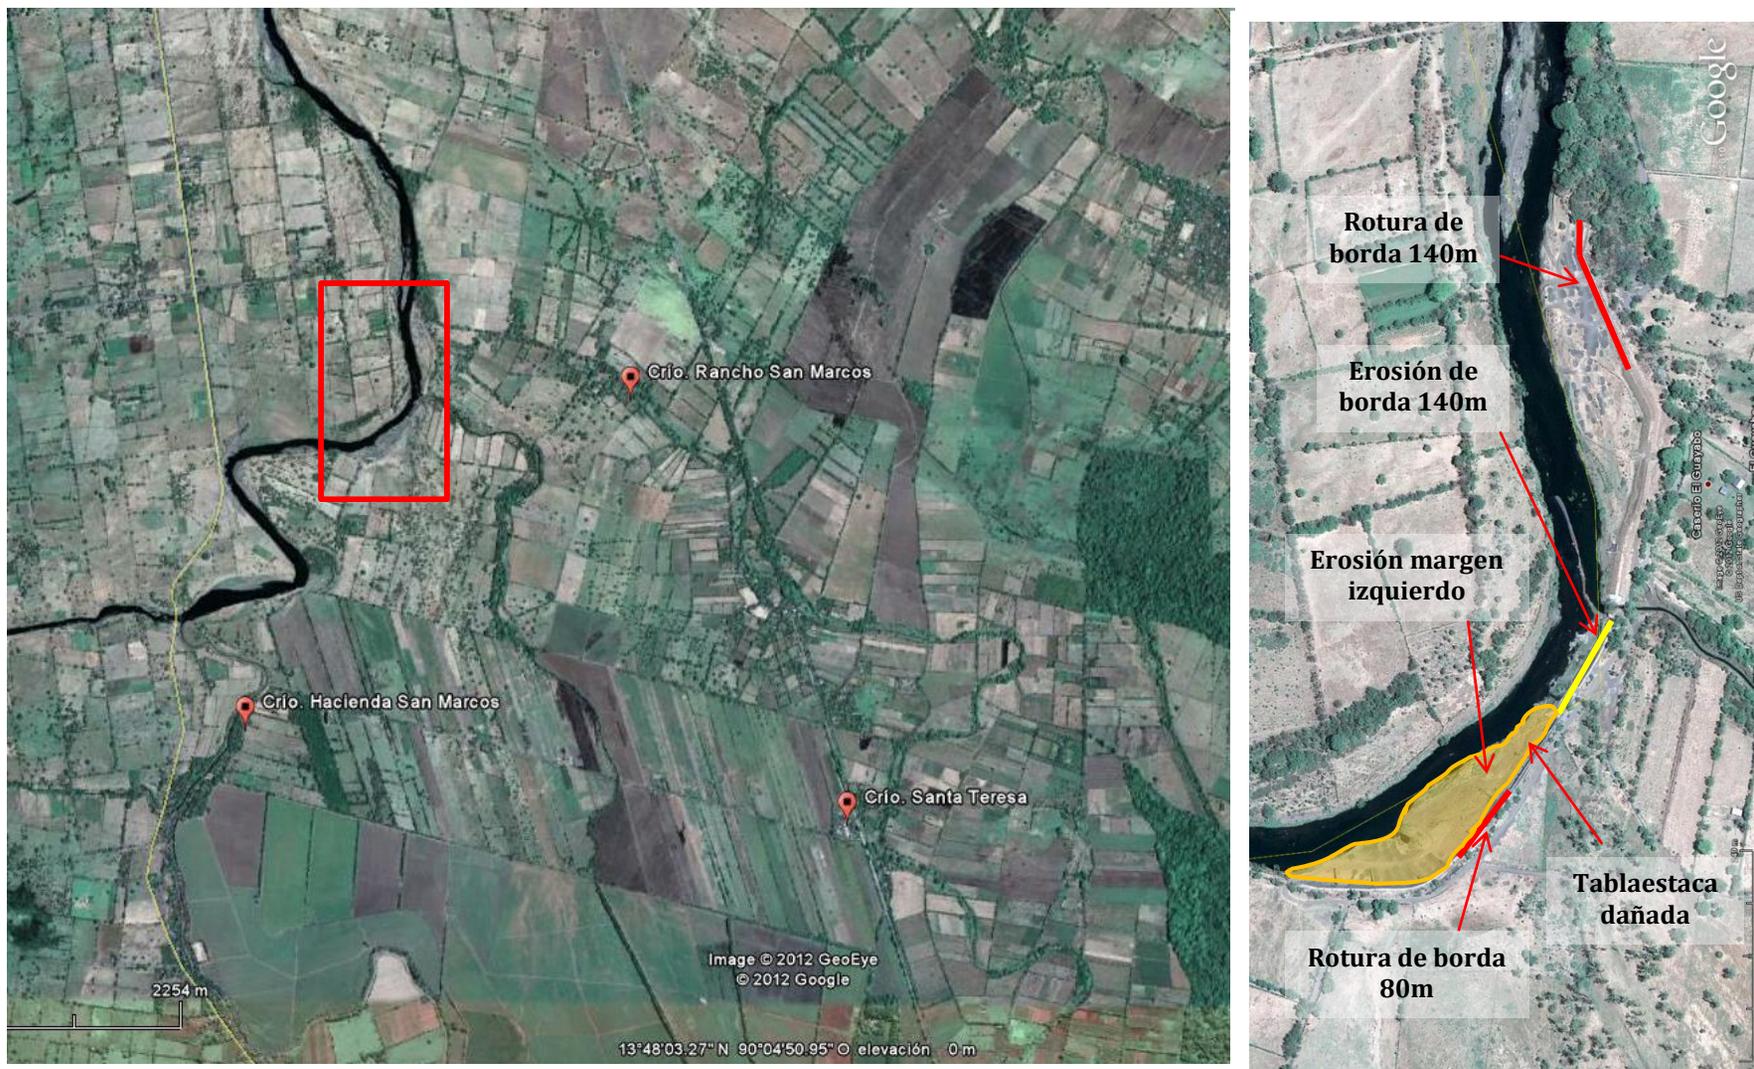
1. Daños en relleno y estructura de tabla estaca de concreto existente 120 metros lineales (fotografía 1).
2. Pérdida de dos espigones de 10 m de longitud.
3. Rotura de 80 metros lineales de borda de tierra contigua a tabla estaca de concreto (Fotografía 2).
4. Erosión y daño en 140 metros de borda de tierra existente (fotografía 3).
5. Pérdida de 140 metros lineales de borda de tierra, final calle de acceso a Crío. Rancho San Marcos (Fotografía 4).

6. Erosión de barra lateral en margen izquierdo, erosión de margen izquierdo.
7. Formación de barra de arena en margen derecho, frente a tabla estaca de concreto.

**Figura 2.** Ubicación general de sector Santa Teresa y esquema de daños observados posterior a Depresión Tropical 12E.

- Limpieza, acarreo y transporte de material de depósito para borda.
- Re-construcción, conformación y bandeo de 80 metros lineales de borda dañada, con material de sitio.

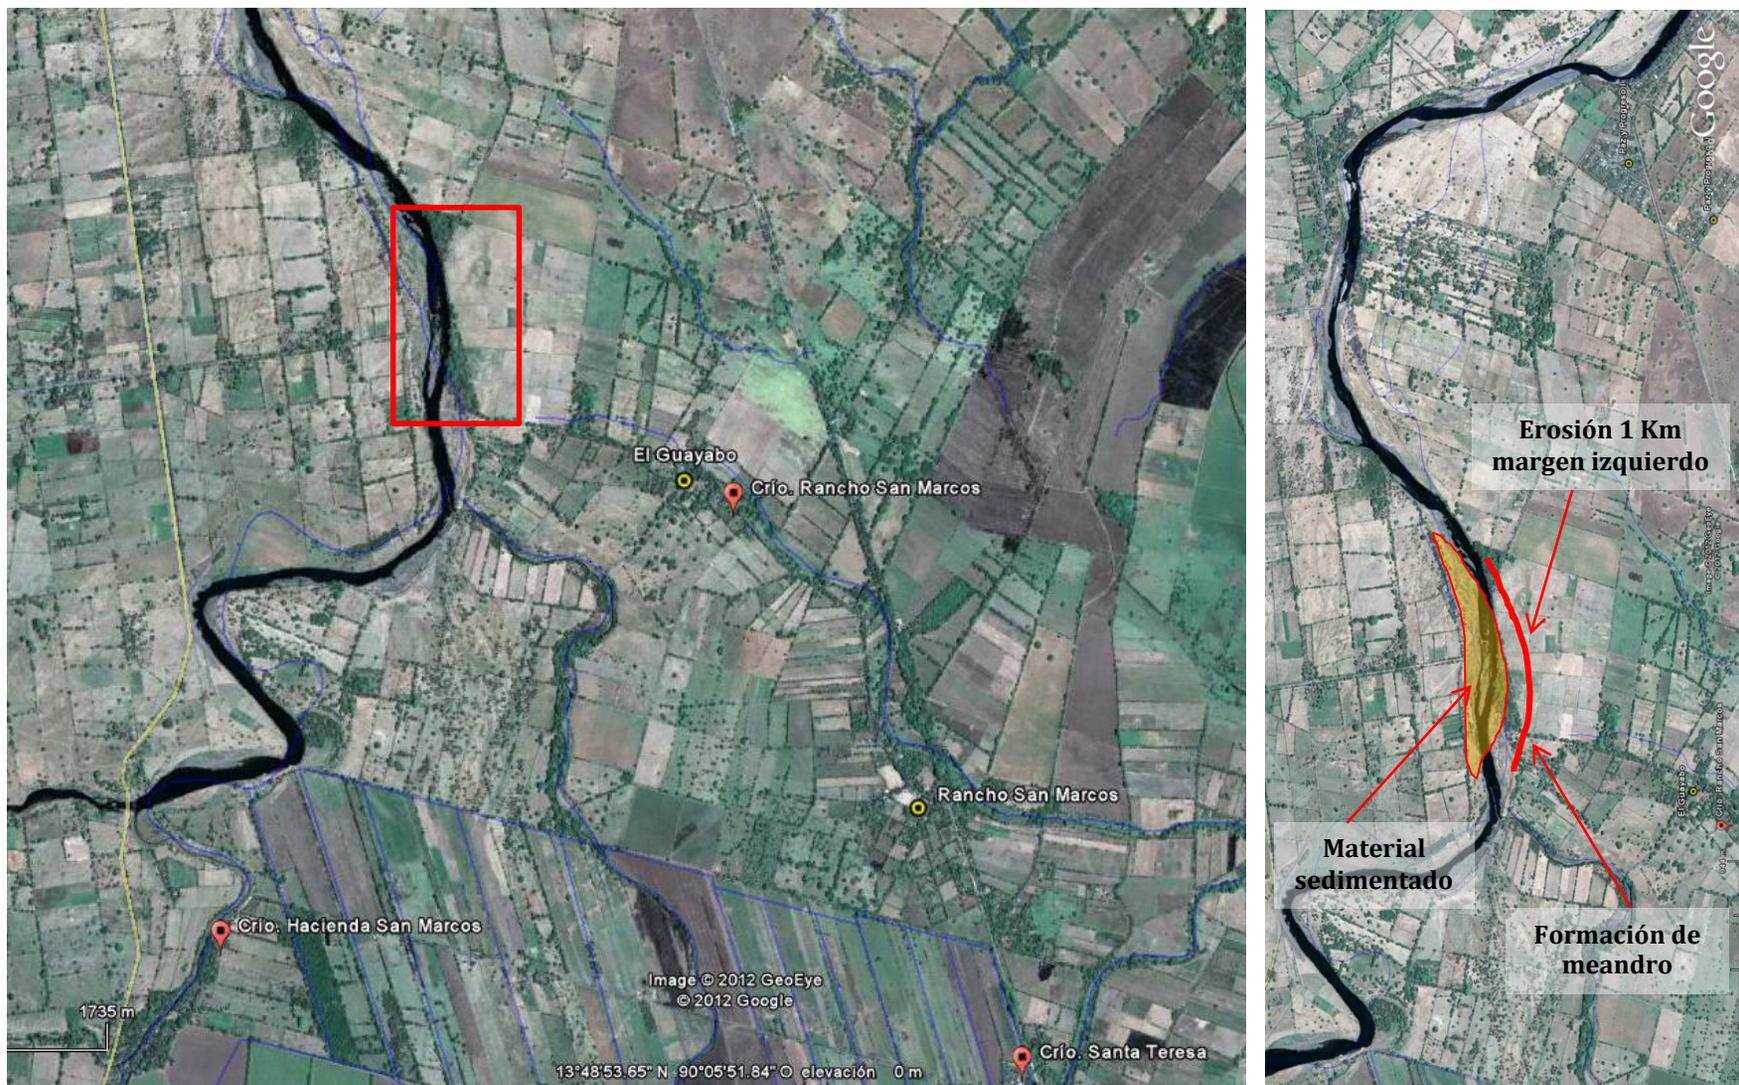
1. Erosión progresiva de la margen izquierda del río en una longitud de un kilómetro.
2. Depósito de material de arrastre en margen derecha y formación de meandro pronunciado que afecta directamente a la margen salvadoreña.
3. Pérdida de terreno de cultivo y pastoreo.
4. Pérdida de 700 metros de calle vecinal.

**Figura 3.** Ubicación general de sector El Guayabo-La Danta y esquema de daños observados posterior a DT 12E.

- Colocación de enrocado en rostro externo de margen izquierda en una longitud de 400 metros lineales, con el fin de evitar erosión hidráulica y degradación de las mismas. Al 18 de julio se han conformado 170 metros de los 400 proyectados.

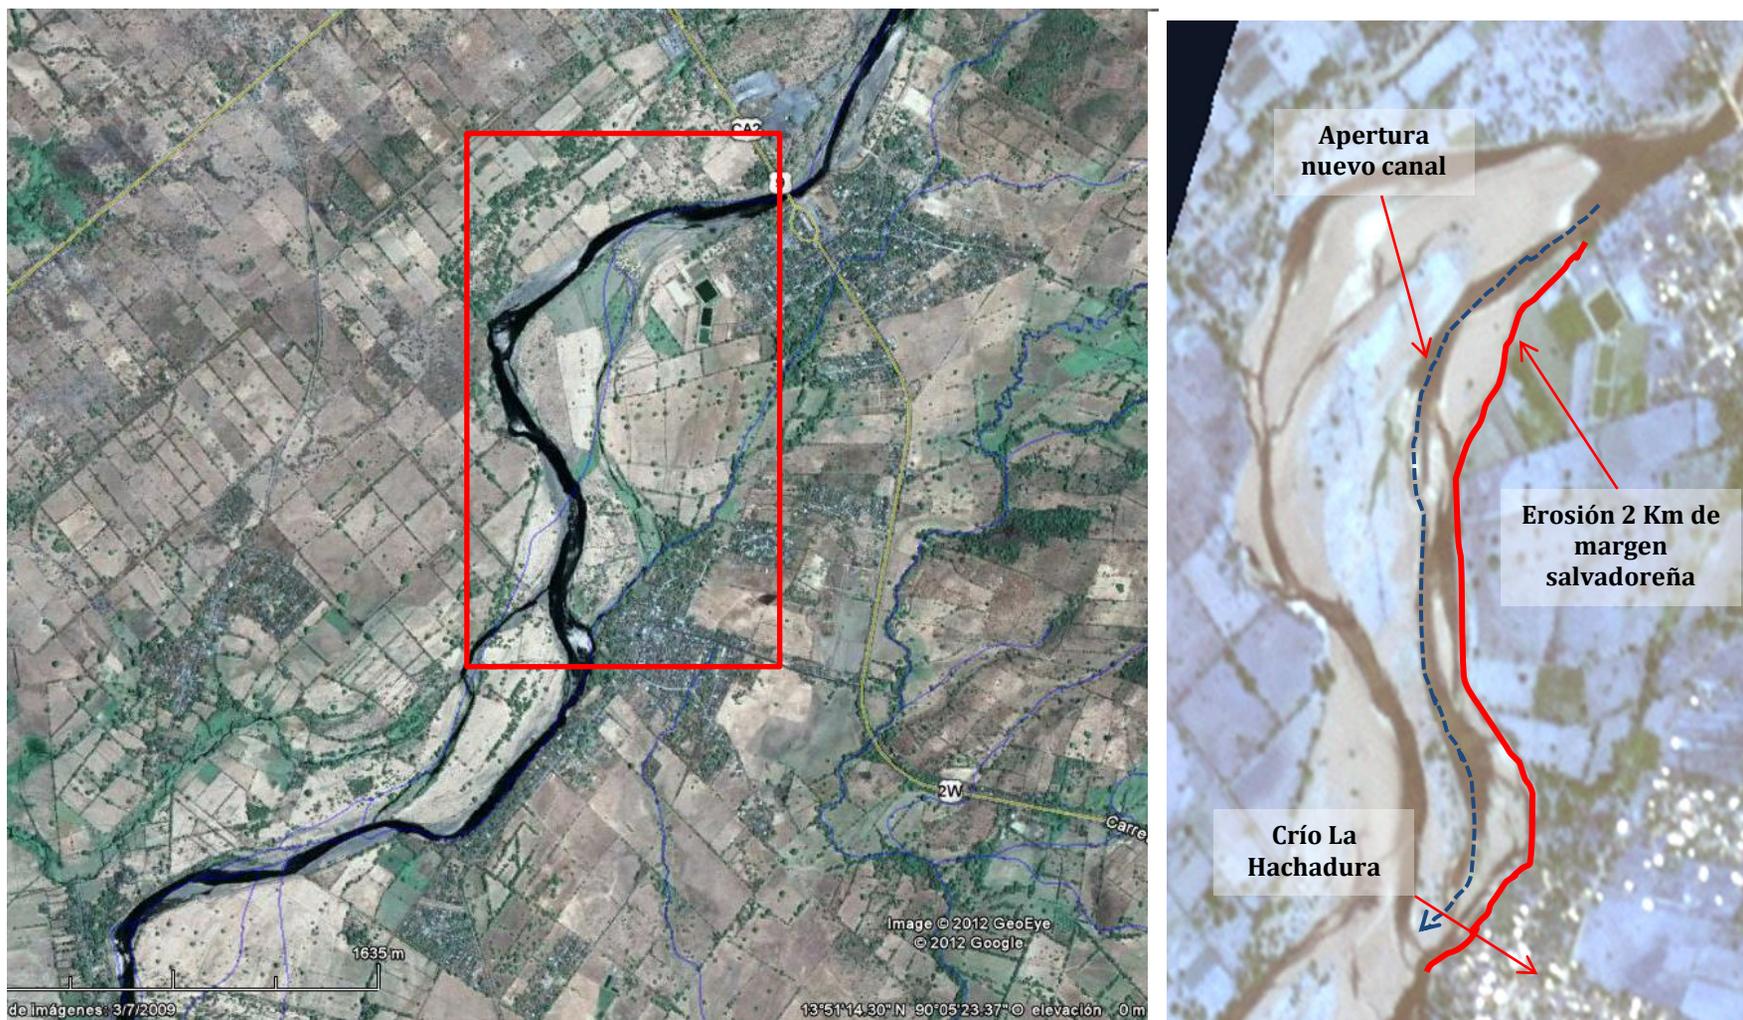
1. Desvío de canal principal hacia margen izquierda en territorio salvadoreño.
2. Erosión progresiva de la margen izquierda del río en una longitud de dos kilómetros.
3. Perdida de terrenos de cultivo y pastoreo.
4. Erosión progresiva en margen contigua a caserío La Hachadura.
5. Colapso de borda construida por alcaldía municipal de San Francisco Menéndez.

**Figura 4.** Ubicación general de sector La Hachadura y esquema de daños observados posterior a Depresión Tropical 12E.

- Limpieza y desazolve de material depositado en banco de arena central que provoca la bifurcación del cauce.
- Colocación de enrocado compuesto por canto rodado del lugar, en rostro externo de margen izquierda, con el fin de evitar erosión hidráulica y degradación de las mismas, en una longitud de 800 metros. Al 18 de julio se han conformado 700 metros de ‘pantalla protección.
- Construcción y conformación de 710 metros lineales de borda compuesta por canto rodado del lugar, con el fin de re-direccionar el río por el cauce de mayor caudal para permitir trabajos de protección en margen.
- Construcción y conformación de 100 metros lineales de espigón transversal tipo escollera, con el fin de re-direccionar el río por el cauce que este tenía en el

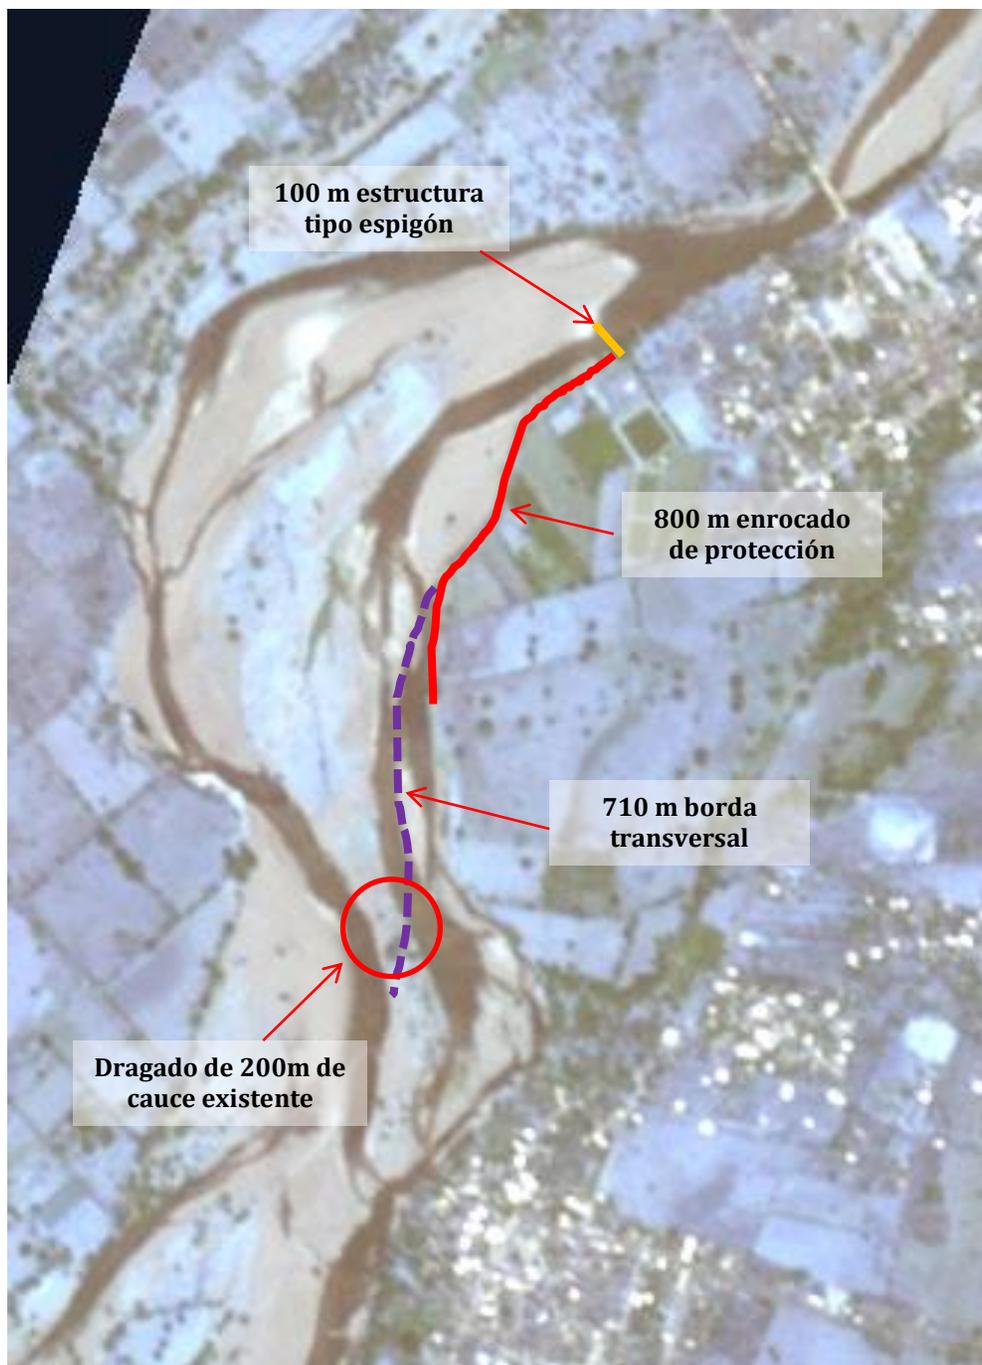
**Figura 7.** Esquema general de ubicación de obras ejecutadas en fase I (julio 2012), sector La Hachadura.

año 2009 y propiciar la depositación paulatina de material en el cauce aperturado en territorio salvadoreño.

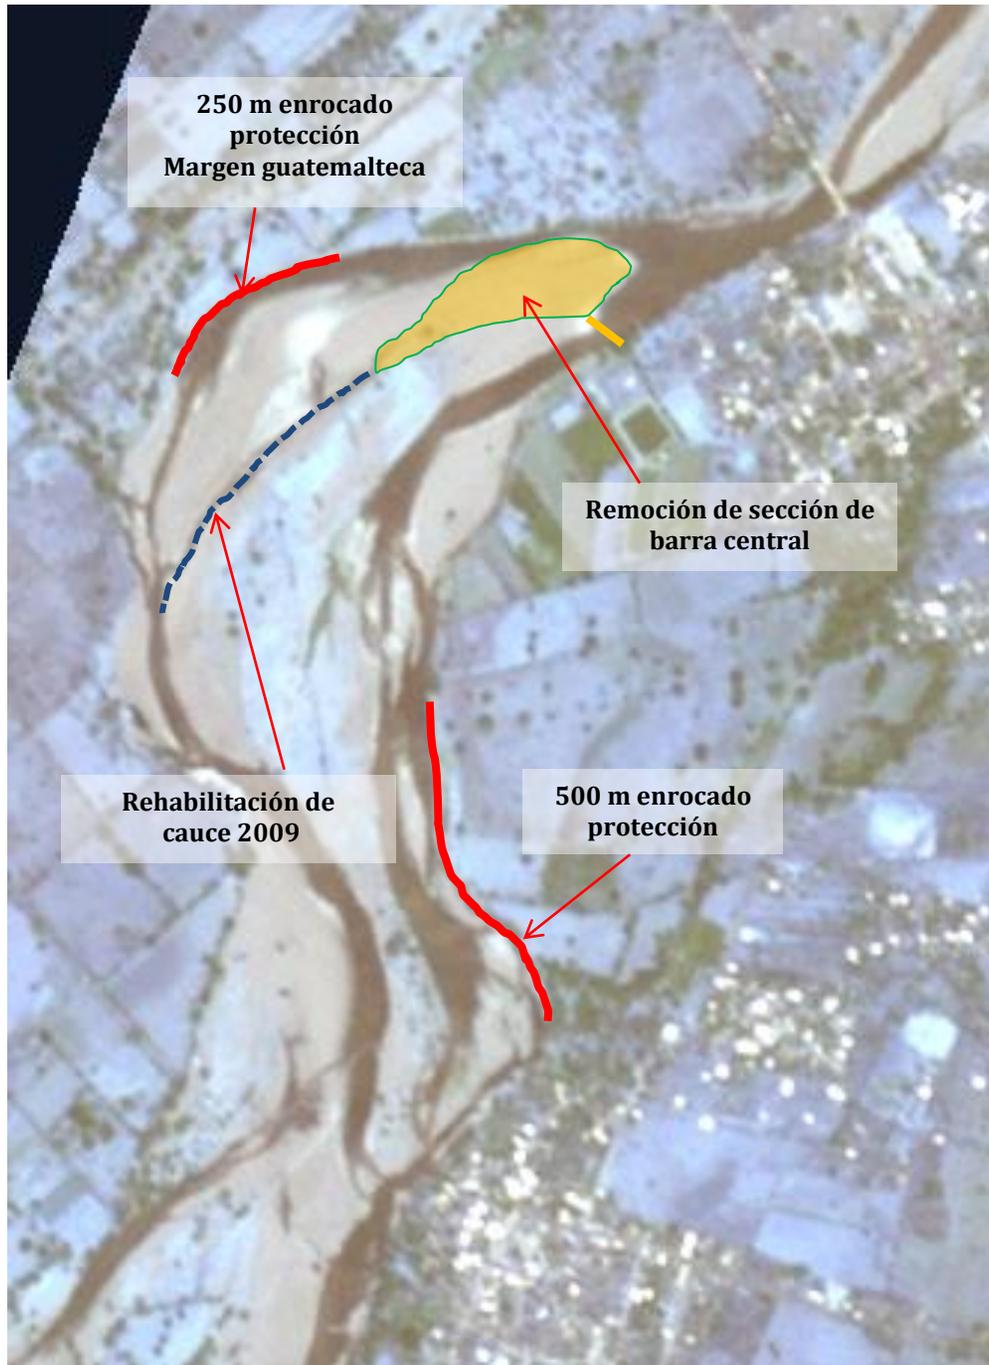
**Figura 8.** Esquema general de ubicación de obras proyectadas en fase II, sector La Hachadura.

La segunda fase planificada para ser terminada a finales del mes de agosto, si las condiciones climáticas lo permitían, corresponde a obras complementarias de protección que garantizaran una mayor durabilidad de las obras ejecutadas en la fase I, enfocándose en las obras de realineamiento del cauce del río en el sector de La Hachadura, con el fin de evitar la degradación en ambas márgenes del río (territorio guatemalteco y salvadoreño) y en la continuación de las obras de protección en el sector de El Guayabo-La Danta. Las obras planificadas en la fase II son: (1) Conformación de 200 metros lineales de enrocado de protección en margen izquierda, en sector El Guayabo-La Danta, (2) Remoción de sección de barra central y conformación de canal que habilite el cauce que poseía el río en el año 2009 (ver figura ), (3) Refuerzo de 400 metros de borda en sector La Hachadura, para garantizar el desvío del flujo de agua hacia el cauce 2009 (ver figura ).

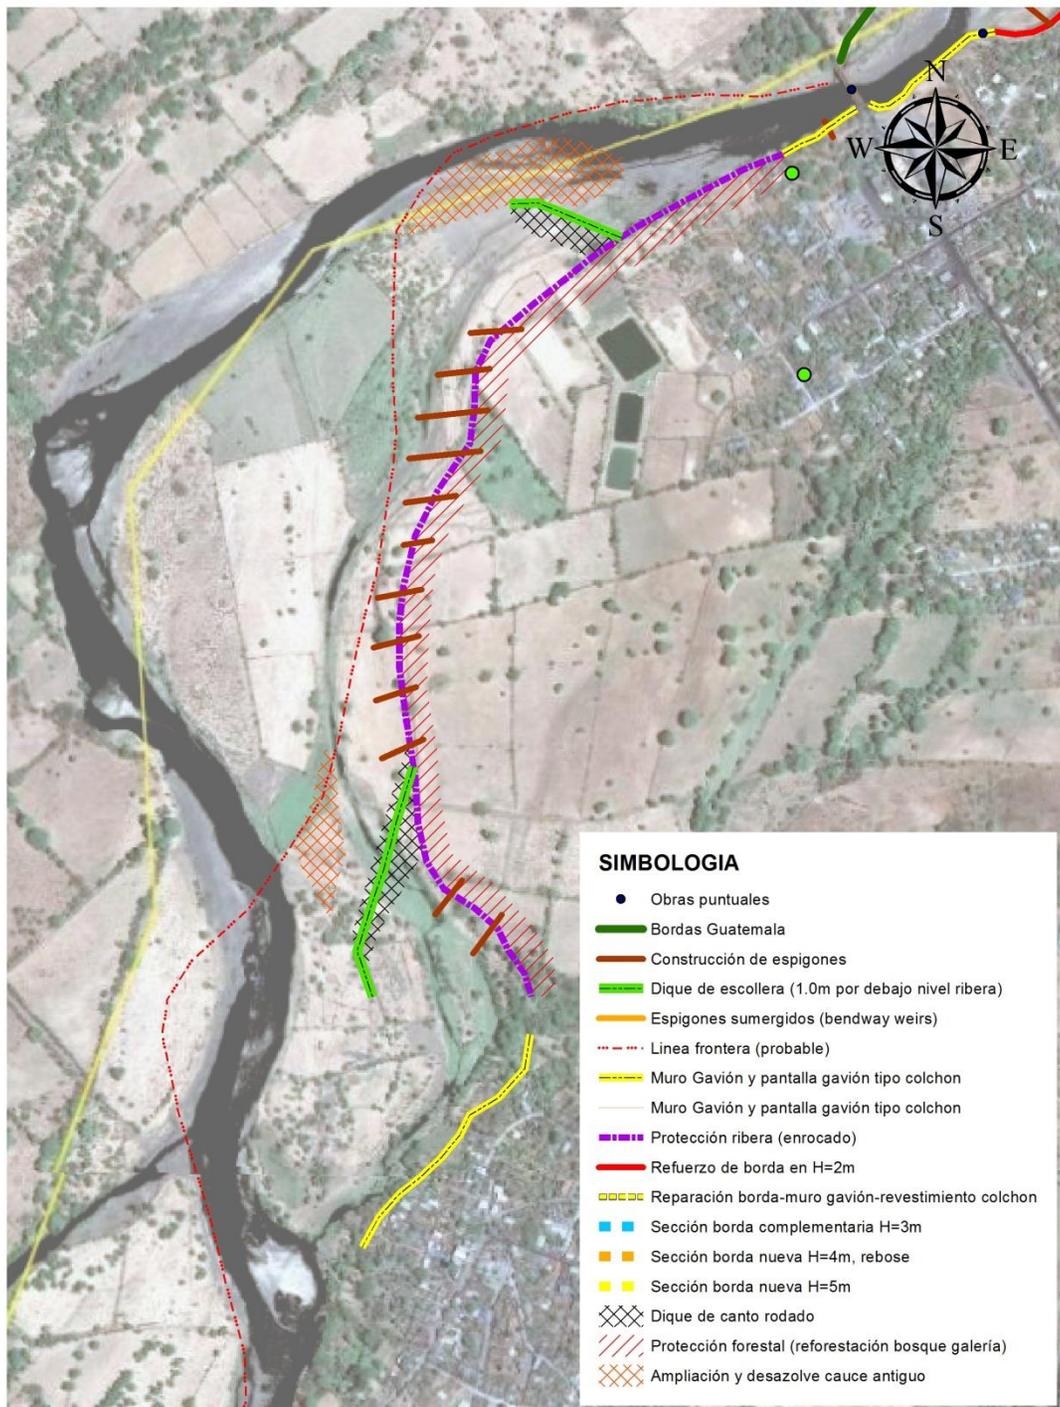
**Figura 9.** Esquema conceptual de obras permanentes propuestas en sector La Hachadura.

La propuesta conceptual de obras permanentes en el sector La Hachadura se muestra de manera esquemática en las figuras 9, 10 y 11. En la etapa de conceptualización es recomendable iniciar las coordinaciones con el gobierno Guatemalteco con el fin de abordar la problemática en el sistema del río Paz de manera conjunta y coordinada, a fin de que las obras ejecutadas no tengan afectaciones binacionales.

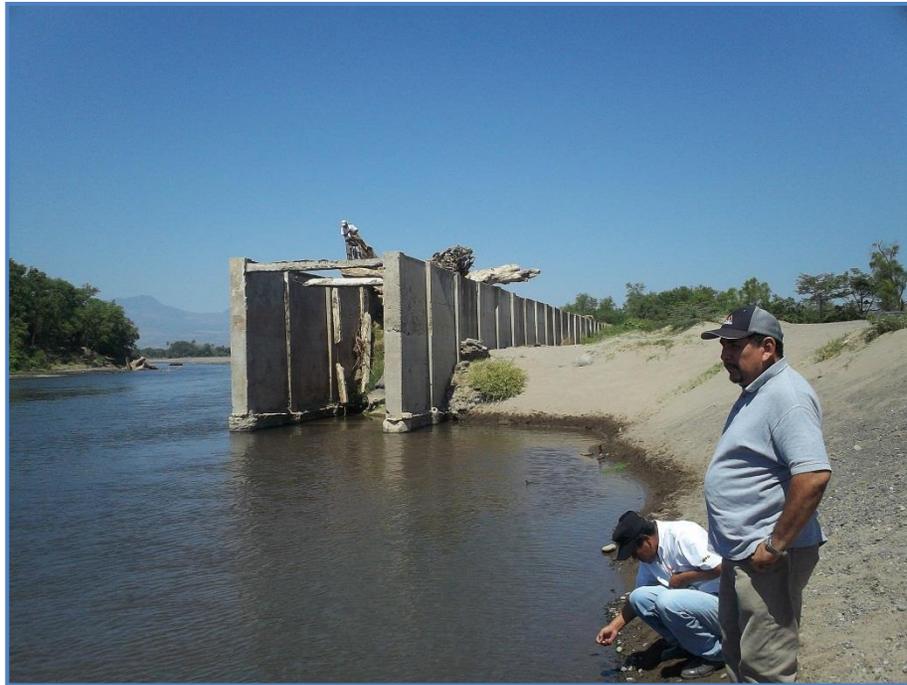
**Fotografía 1.** Sección de borda colapsada y daño en tabla estacado de concreto posterior a Depresión Tropical 12 E, sector Santa Teresa

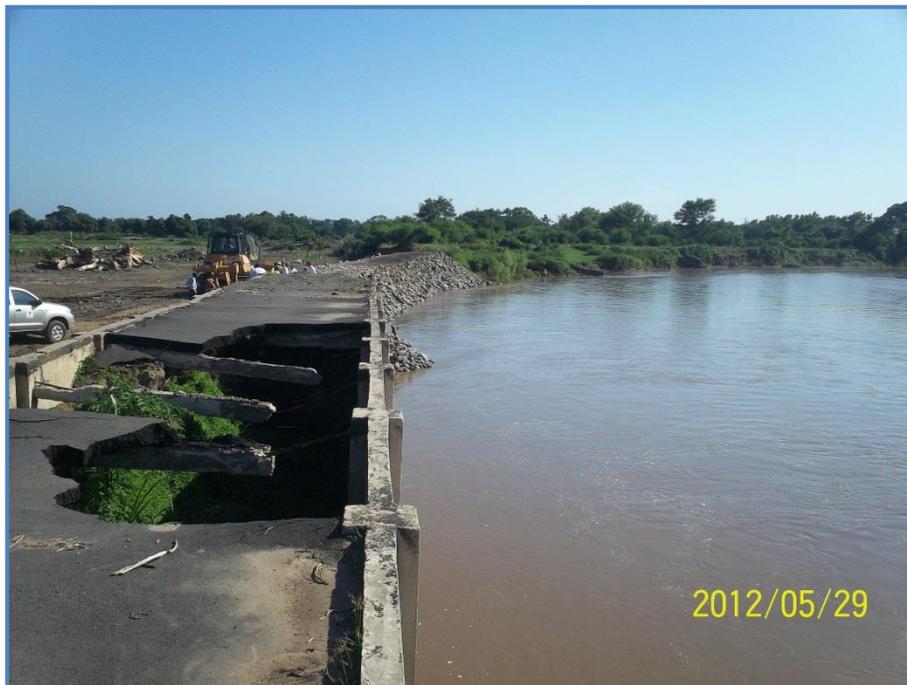
**Fotografía 2.** Secciones dañados en tabla estaca de concreto, contiguo a sección de borda colapsada, sector Santa teresa.

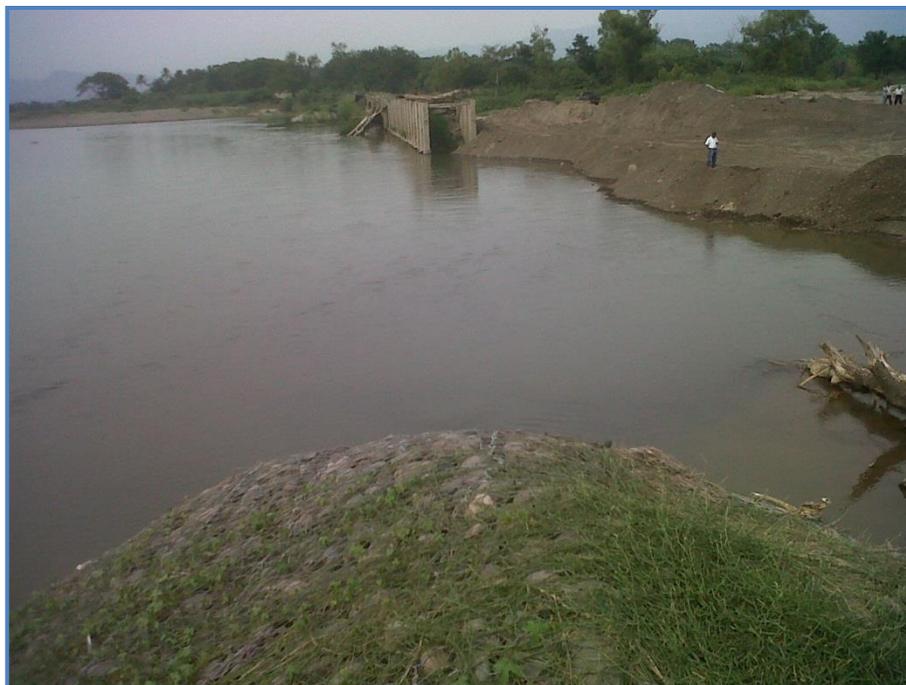
**Fotografía 3.** Vista general de sección de borda colapsada y daños por erosión en sector Santa Teresa, posterior a Depresión Tropical 12E.

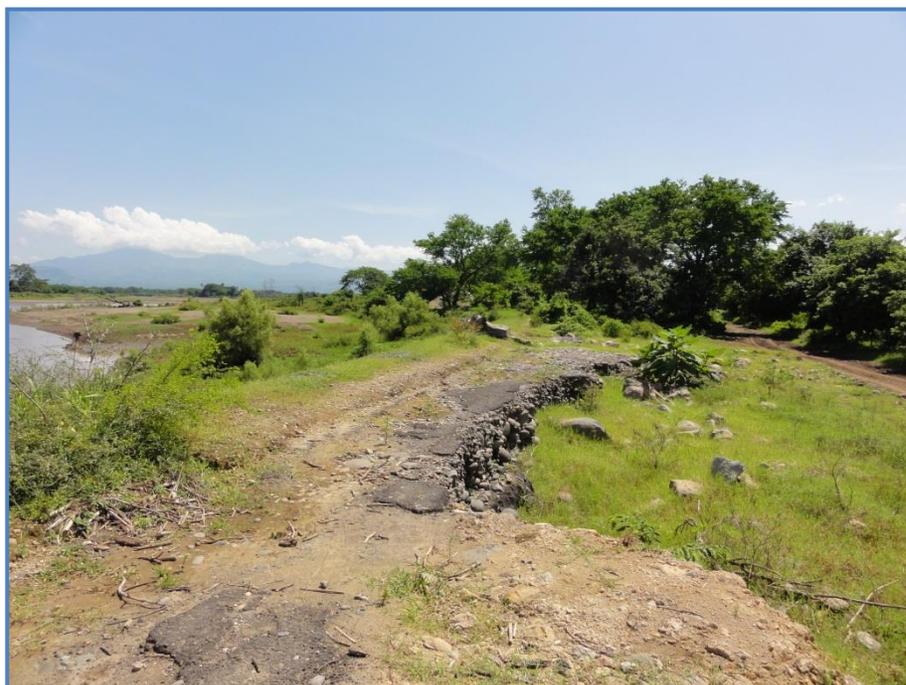
**Fotografía 4.** Sección de borda de tierra dañada (perdida de mitad de cuerpo de borda), sector Santa Teresa.

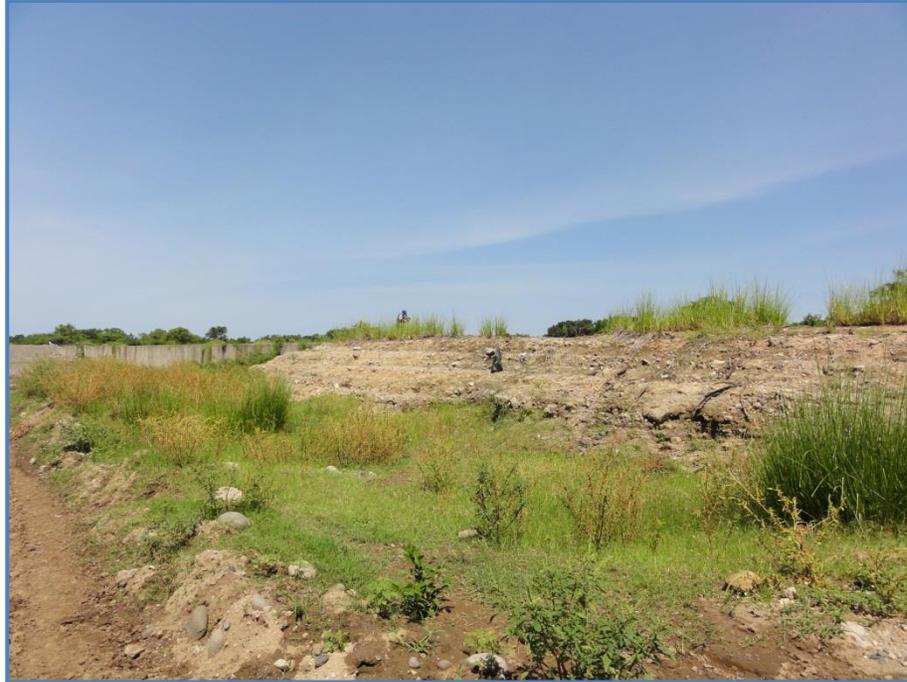
**Fotografía 5.** Erosión de cuerpo de borda de tierra existente (daños por rebose), sector Santa Teresa.

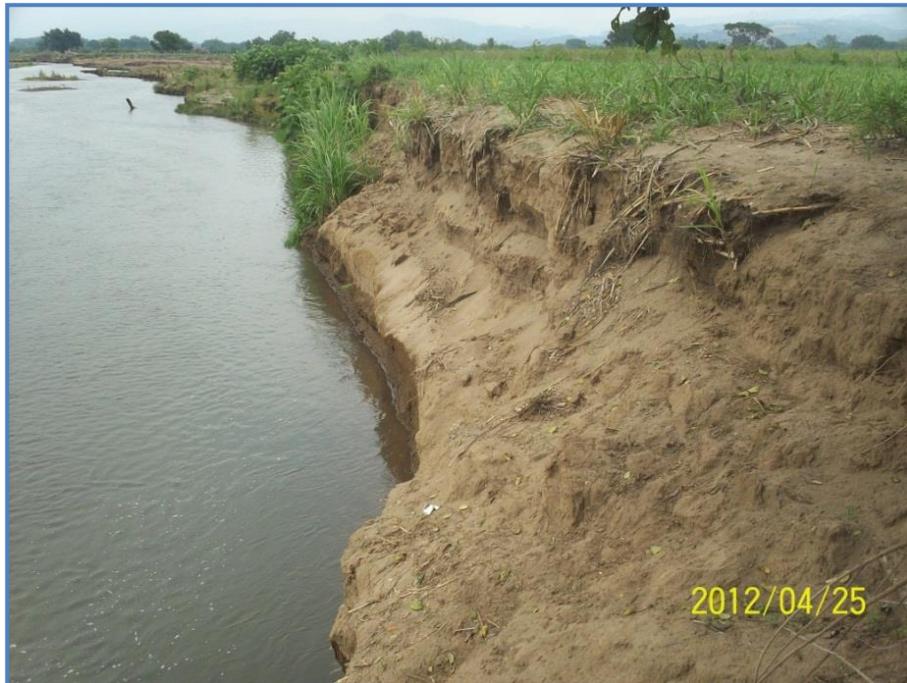
**Fotografía 6.** Erosión en margen salvadoreño sector El Guayabo-La Danta.

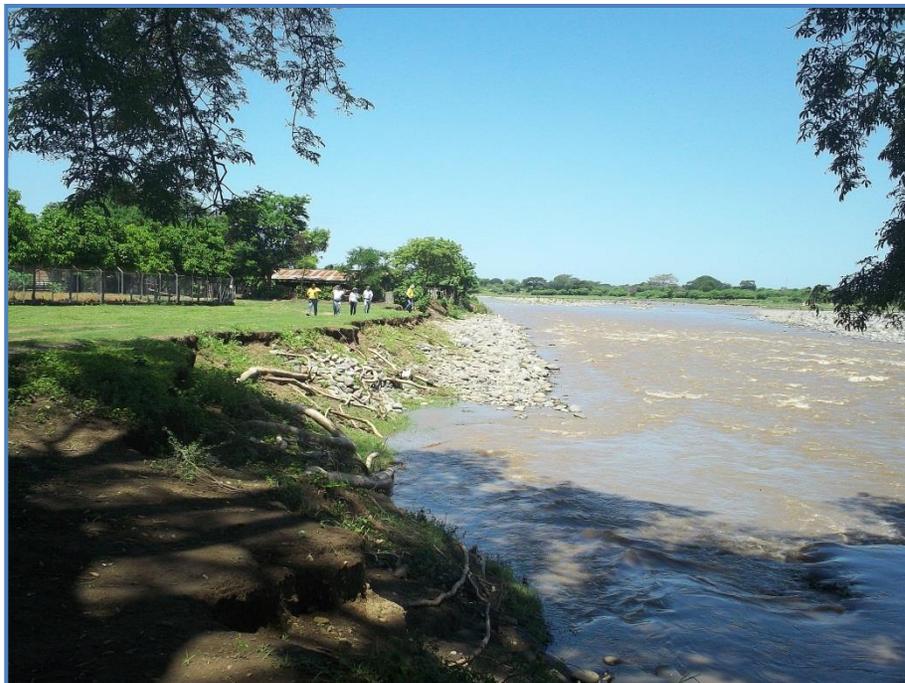
**Fotografía 7.** Vista general de erosión en margen izquierda en sector La Hachadura (Sector de desvío de río), posterior a DT 12E.

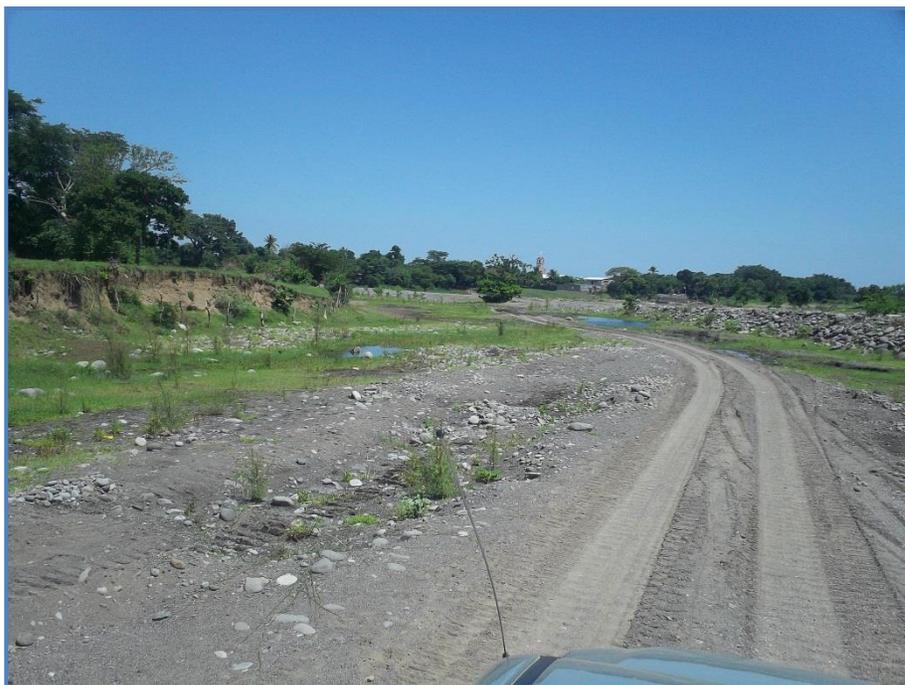
**Fotografía 8.** Vista general de erosión en margen izquierda en sector La Hachadura (Contiguo a caserío La Hachadura), posterior a DT 12E.

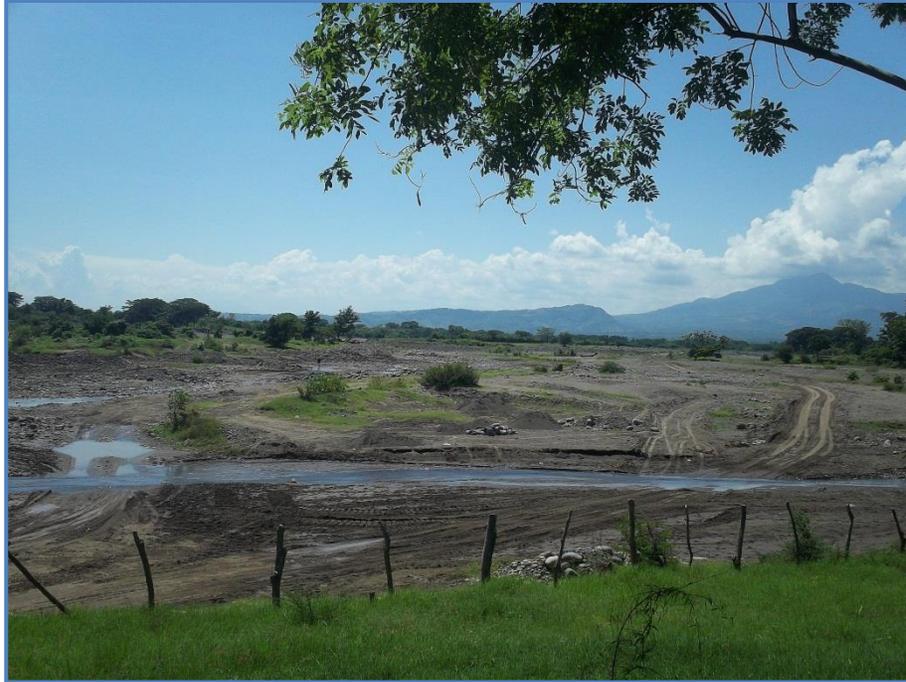
**Fotografía 9.** Vista general de degradación de margen y terrenos en sector contiguo a caserío La Hachadura.

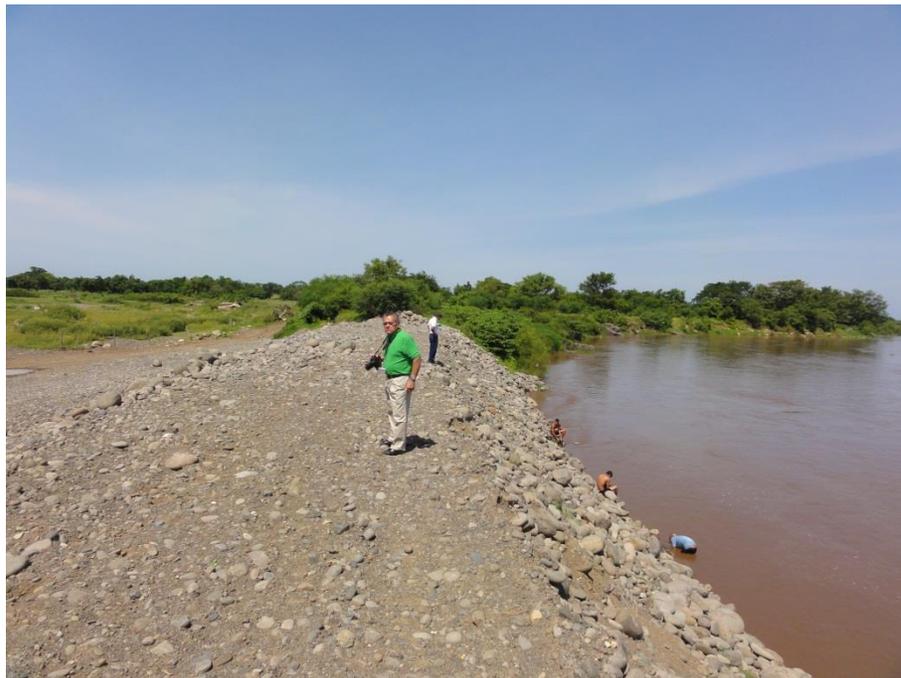
**Fotografía 10.** Vista general de 80m borda reconformada en sector Santa Teresa.

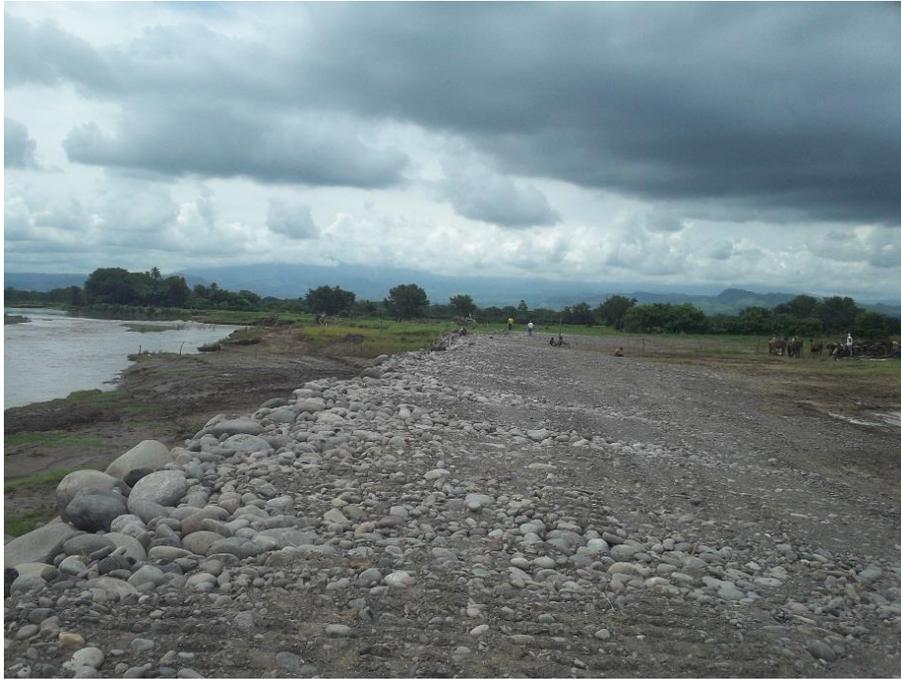
**Fotografía 11.** Vista general de sección de pantalla de protección de margen en sector El Guayabo-La Danta.

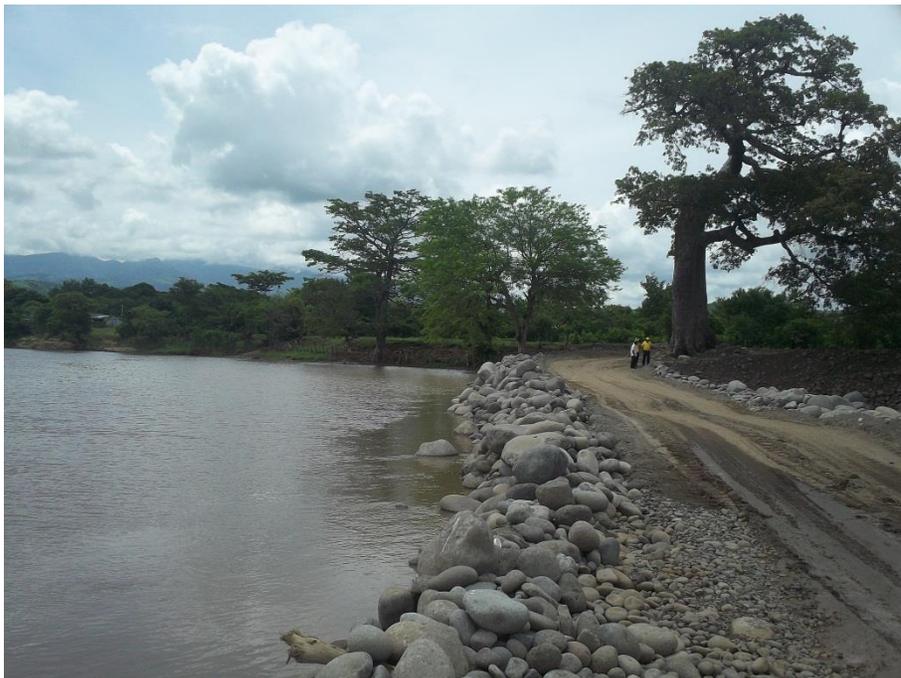
**Fotografía 12.** Vista general de estructura tipo espigón en sector La Hachadura.

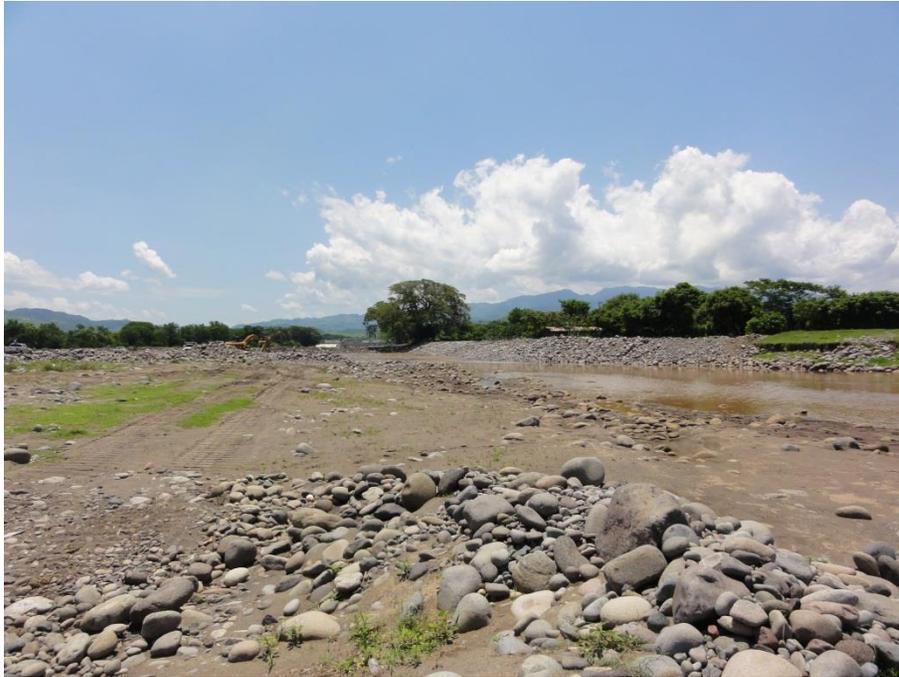
**Fotografía 13.** Vista general de sección de pantalla de protección en margen salvadoreño, sector La Hachadura.

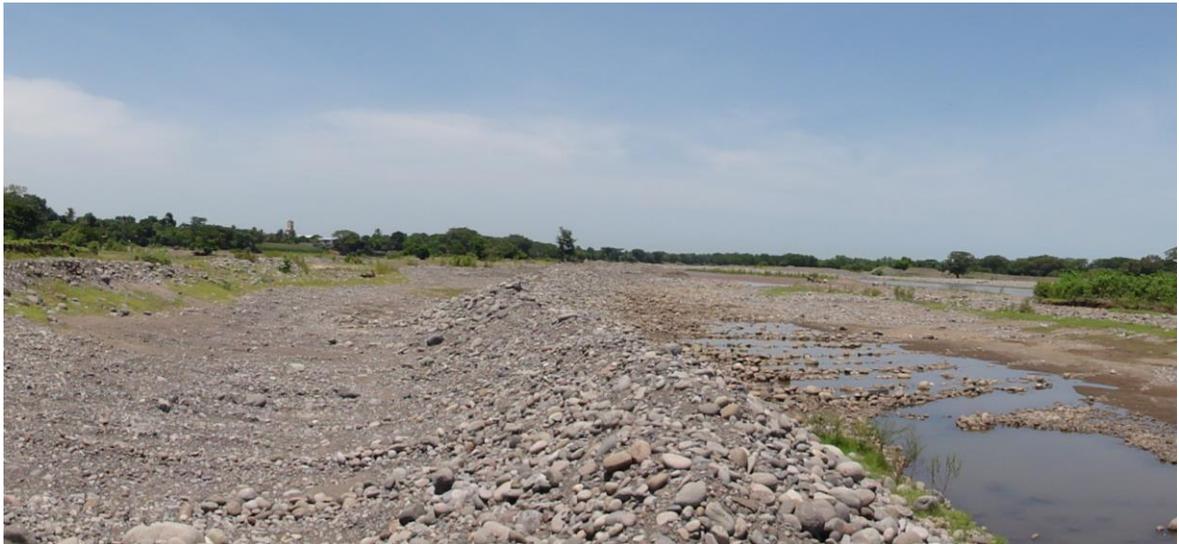
**Fotografía 14.** Vista general de borda de protección conformada en sector La Hachadura.

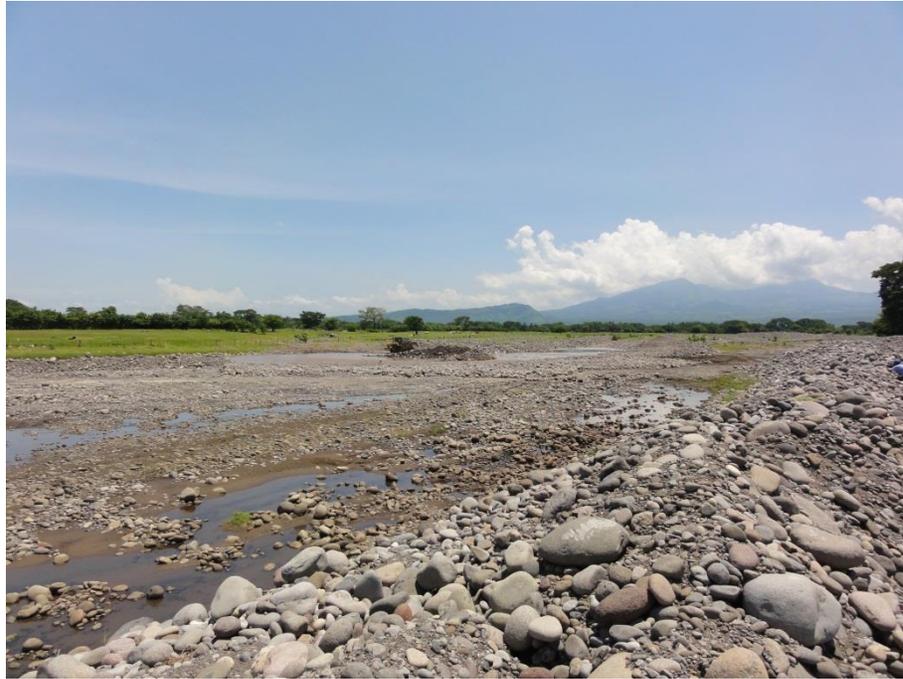
**Fotografía 15.** Obras de dragado en sección de cauce existente, sector la Hachadura.
