**INFORME REF. VMOP-DACGER-003-2022**  
**INFORME TÉCNICO: INSPECCIÓN EN COLONIA SAN JUAN BOSCO Y ARENAL**  
**MONSERRAT, MUNICIPIO Y DEPARTAMENTO DE SAN SALVADOR.**

**1. OBJETO DEL INFORME:**

Evaluar la situación de riesgo reportada por habitantes de la Colonia San Juan Bosco, en el Municipio y Departamento de San Salvador, sobre los márgenes del Arenal Monserrat.

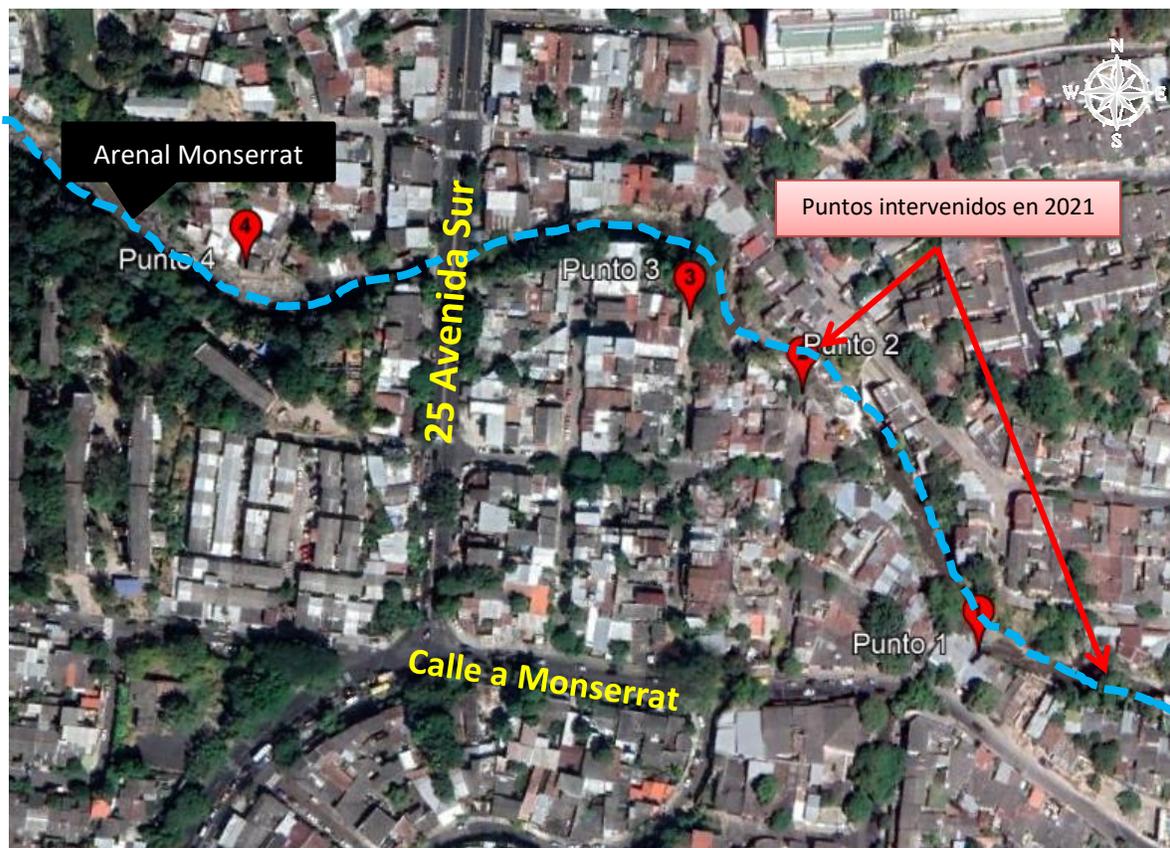
**Imagen N°2.** Puntos de inspección y puntos donde se realizaron obras en 2021, sobre márgenes del Arenal Monserrat.

Por lo tanto, la inspección realizada comprendió la visita de 4 puntos críticos, en los cuales se solicitan intervención (ver, **Imagen N°2**), y que para efectos prácticos, se presentarán en la siguiente imagen, describiendo cada una de las problemáticas.

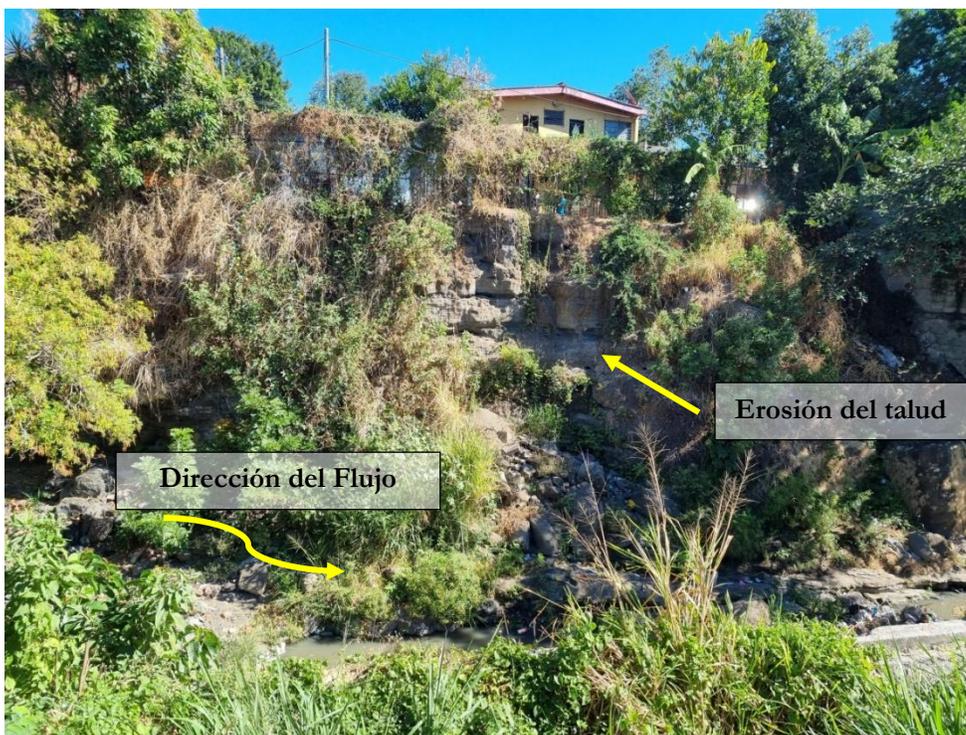
El primer punto corresponde a erosión sobre los taludes de la margen izquierda del Arenal Monserrat, (Ver, **fotografía N°1**), sin embargo debido a la vegetación es poco perceptible la gravedad de la erosión que mencionan los habitantes del sector.

Fotografía N°1. Erosión sobre talud Margen izquierda de Arenal Monserrat.

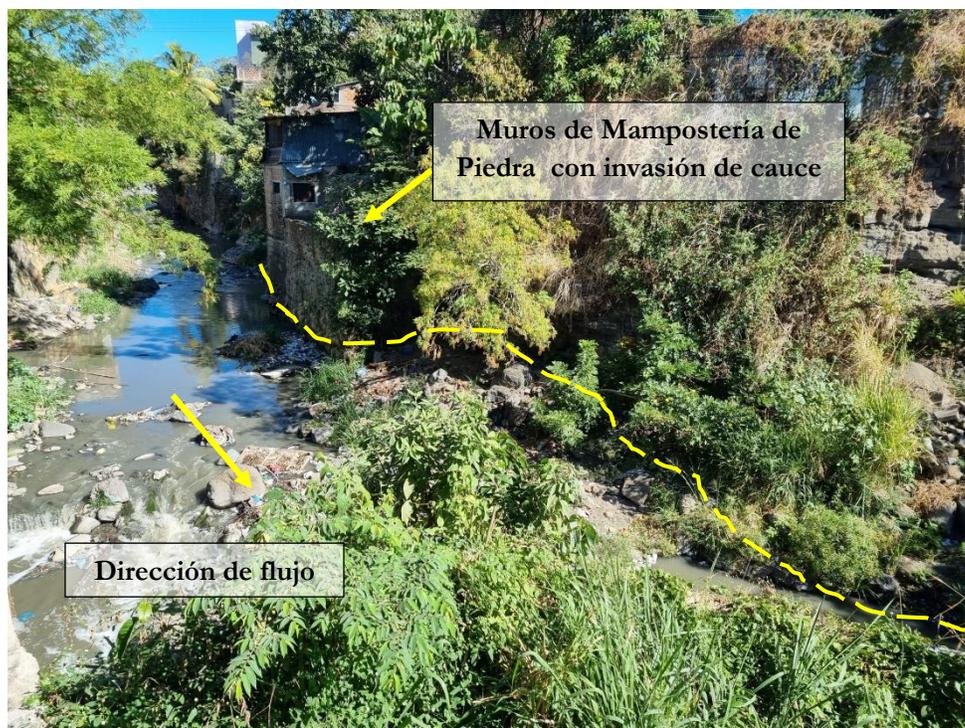
Se observa que sobre ambas márgenes del Arenal Monserrat hay discontinuidad de muros de protección, por lo que, la erosión en los taludes se identifica casi en toda la margen que no posee alguna obra de protección, pero se hará énfasis en las más puntuales. Cabe mencionar que en la zona se han realizado diferentes proyectos de protección de márgenes llevados a cabo por el MOPT, municipalidad, ONG's entre otros, indicando que algunas obras de protección se encuentran invadiendo el cauce y/o reduciendo consecuentemente la sección hidráulica del Arenal Monserrat; lo anterior genera obstáculos y el inadecuado comportamiento hidráulico del flujo cuando éste es impuesto por un Evento Hidrometeorológico Ordinario y Extraordinario. (Ver, **fotografía N°2**),

Fotografía N°2. Vista aguas arriba, del punto de inspección. Nótese línea de obras de protección realizadas, que reducen el área hidráulica en el sector.

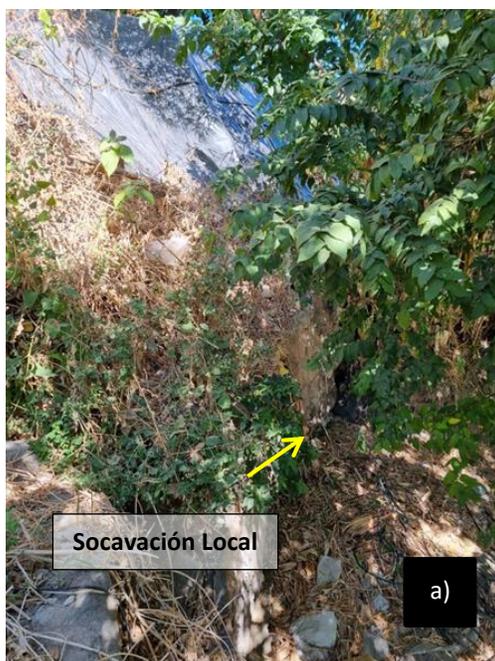
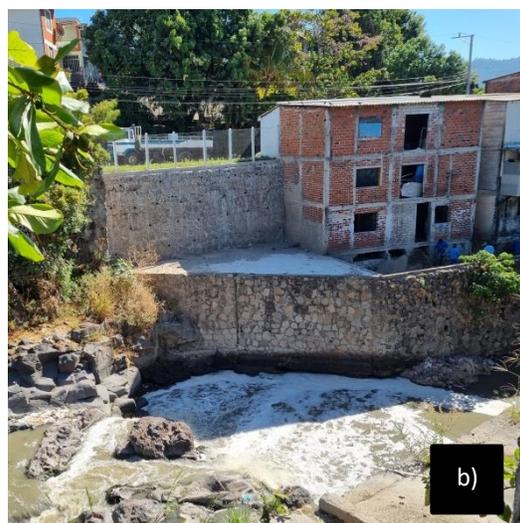
- El punto de inspección se encuentra a final del Pasaje Madrid, Colonia San Juan Bosco y corresponde a la socavación del muro sobre la margen de la derecha del Arenal Monserrat; este muro fue realizado como obra de protección de la última vivienda del pasaje (Ver, **fotografía N°3**).

- El talud sobre la parte superior del muro se encuentra revestido con plástico, debido a la erosión que se presentó posterior a la tormenta Amanda y Cristóbal, en este tramo se identifica una reducción de la sección hidráulica y una formación de meandro, por lo cual el efecto de cizalladura del esfuerzo cortante del flujo es hacia la margen con alineamiento convexo.

- Cabe mencionar que el sector frente al punto de inspección sobre la margen izquierda, fue una de las áreas intervenidas en 2021, con la construcción de muros de mampostería de piedra y un relleno para evitar futura afectación de la calle sobre la corona del talud.

**Fotografía N°3.** a) Socavación en margen derecha, b) área intervenida en 2021, margen izquierda.

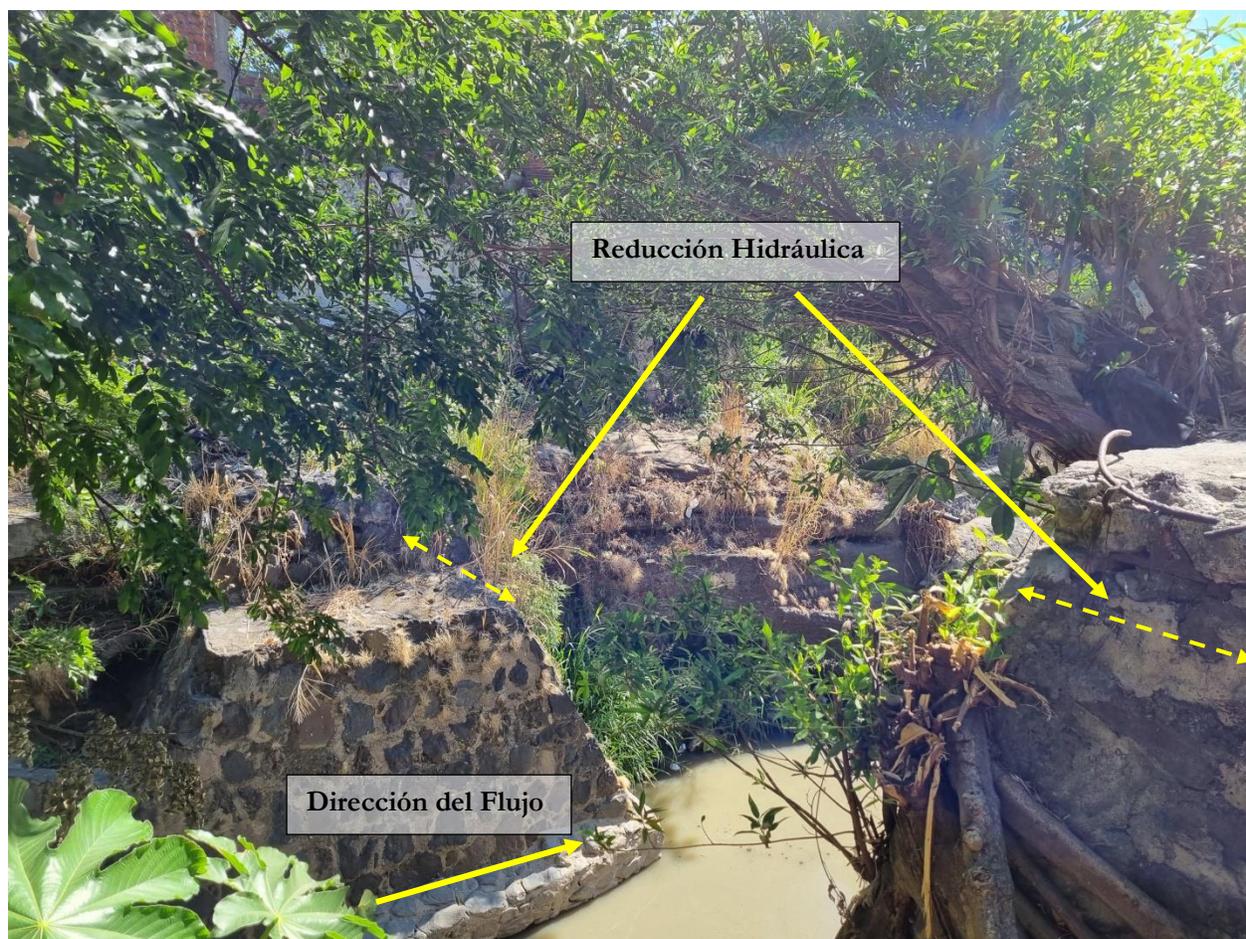
- El punto de inspección se encuentra a final del Pasaje 23 Avenida Sur, Colonia San Juan Bosco, en el cual se presenta erosión sobre la margen derecha del Arenal Monserrat, situación que afecta a la última casa del pasaje.
- Cabe mencionar que en 2008, el flujo provocado por una tormenta extraordinaria hizo colapsar el puente peatonal que se tenía, quedando solo los estribos de mampostería de piedra, éste se encontraba ubicado al final del pasaje, Nótese la reducción hidráulica en este tramo de cauce debido al emplazamiento de los estribos del antiguo puente peatonal. (Ver, **fotografía N°4**).

**Fotografía N°4.** Bases del puente colapsado en 2008.

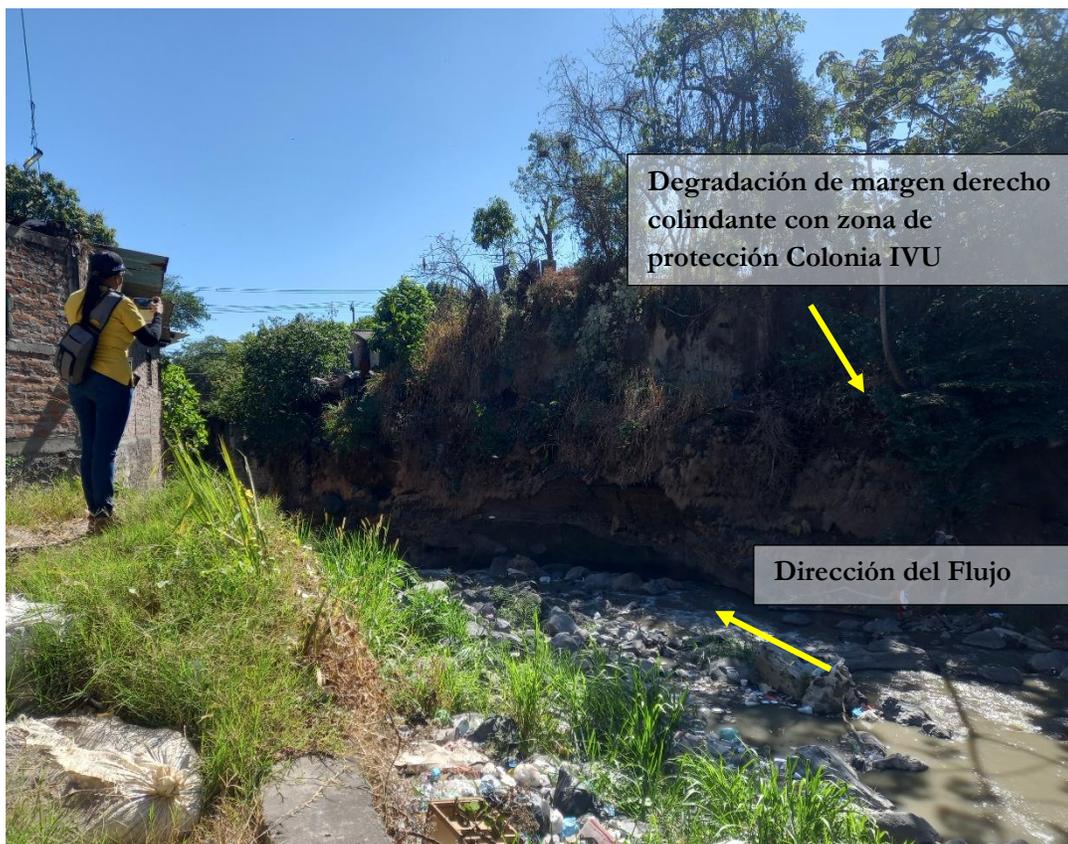
- El último punto de inspección corresponde al Pasaje Ermita, Colonia San Juan Bosco, donde se observó la erosión de los taludes de la margen derecha del Arenal, cabe mencionar que sobre esos taludes se ubican los edificios de la Colonia IVU. (Ver, **fotografía N°5**). En esta zona se identifica que las viviendas se encuentran en la llanura de inundación del Arenal Monserrat, el cual durante la época lluviosa y ante un evento extraordinario ocupa toda su sección, generando inundaciones. Con respecto al margen derecho, se identificaron los efectos de los esfuerzos cortantes en el plano convexo de alineamiento provocando la degradación de la margen.

**Fotografía N°5.** Margen colindante con edificio IVU.

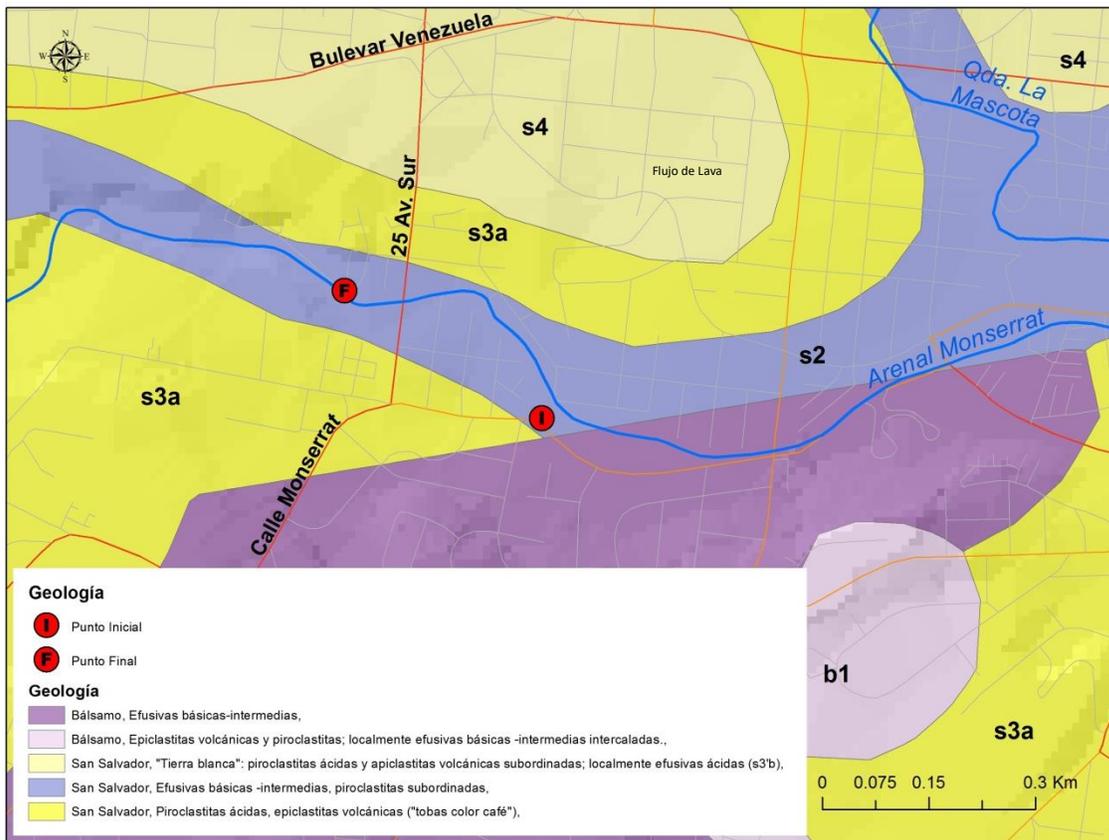
**Imagen N°3.** Mapa geomorfológico. Fuente: Elaboración propia, en base a datos del MARN

Respecto a la Geomorfología del sector, este consta de flujos de lava Basáltica, mezcladas con depósitos del volcán Antiguo de San Salvador y tefras tipo Tierra Blanca joven. En los diferentes puntos visitados sobre las márgenes de arenal del Monserrat se encontraron

afloramientos de roca, así como sectores donde se observó suelo. La **Imagen N°3** muestra el mapa geomorfológico del sector inspeccionado.
