MINISTERIO DE
OBRAS PÚBLICAS
Y DE TRANSPORTE

MOP-DACGER-160-03-06-2022

REF. No. VMOP-DACGER-016-2022
**INSPECCIÓN TÉCNICA POR COLAPSO DE TUBERÍA CONTIGUO A CALLE
PRINCIPAL EN COLONIA SAN ANDRÉS, CARRETERA PANAMERICANA
KM 15 ½.**

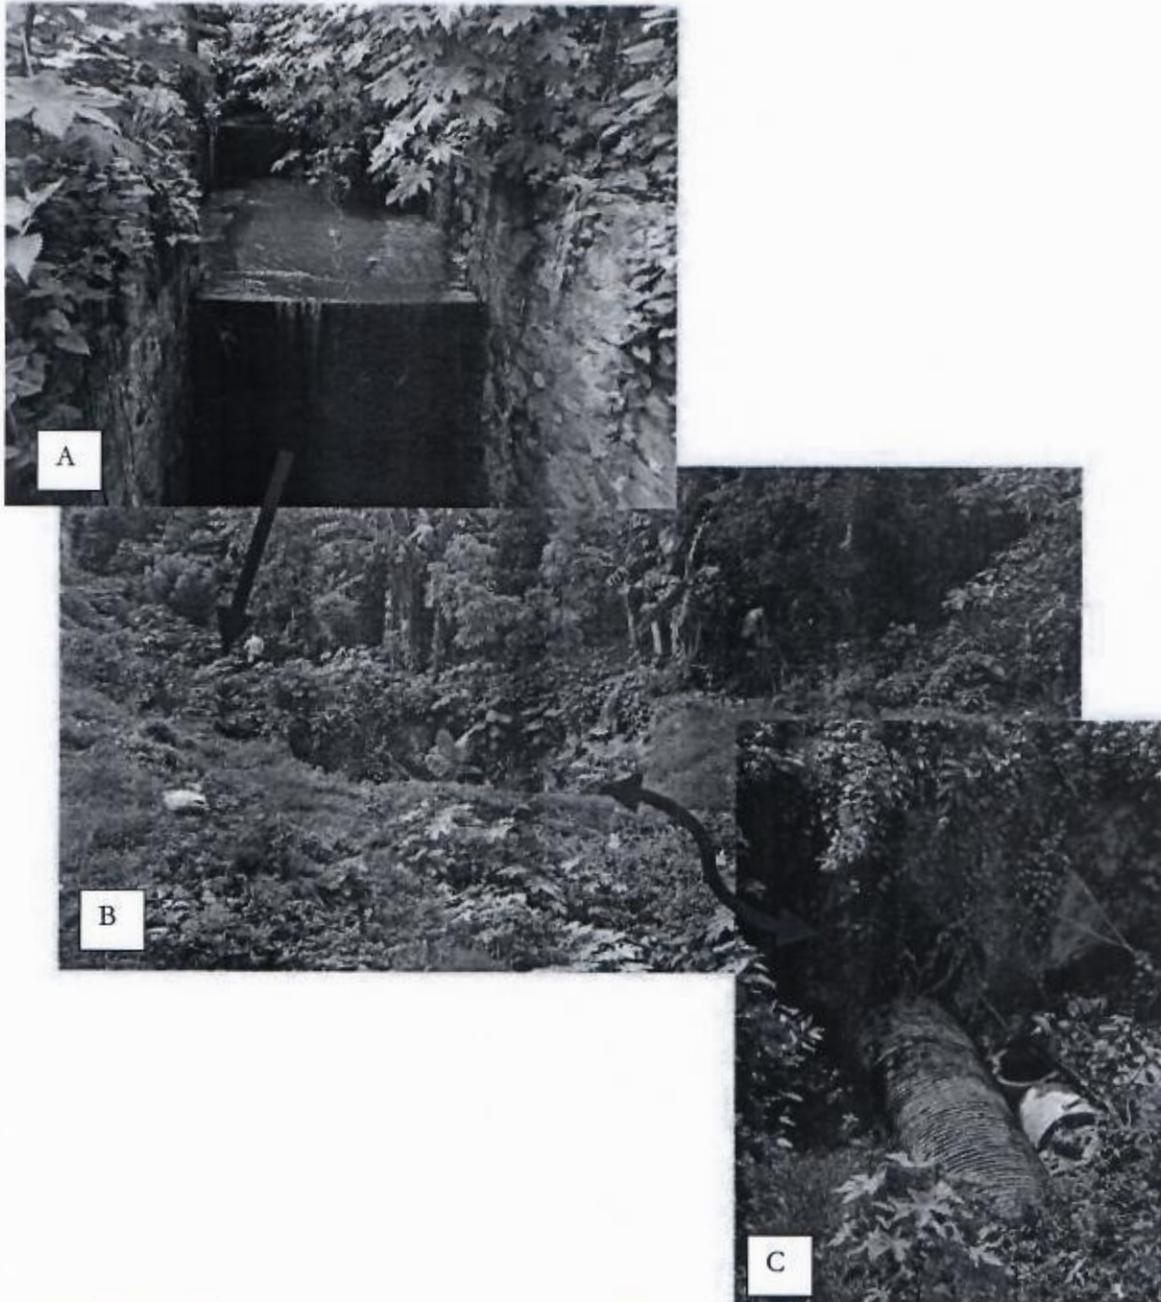
Imagen 3. Zona de formación de hundimiento/Cárcava. A) canal abierto perteneciente a drenaje aguas lluvias, B) zona de transición entre canal y pozo/tubería, lugar donde ha aparecido la problemática y C) vista interna de hundimiento.

Según lo observado en campo y por el estado actual de la tubería colapsada, se estima que el hundimiento se formó por daños (alta corrosión) e infiltraciones en la tubería, lo que ayudó a que se erosionara el material de relleno entre la tubería y la superficie hasta la zona verde; de igual forma, debido a los múltiples hundimientos, se estima que las obras de instalación de la tubería fueron deficientes sin seguir el proceso constructivo idóneo, principalmente en el empalme entre pozo y tubería. Con lo anterior, no se descarta que puedan existir otras infiltraciones puntuales a lo largo del tramo de aproximadamente 85 m restantes hacia la descarga.

- Se recomienda a la Alcaldía Municipal de San Martín acordonar la zona por el peligro que existe que colapse todo el sector donde es visible el hundimiento.
- Que la Municipalidad cierre el botadero a cielo abierto y lleve una jornada de limpieza en donde se incluya la extracción de la tubería remanente colapsada y hacer un canal temporal para que el agua se dirija hacia la tubería aún existente.
- Colocar plástico en los contornos del hundimiento y zona de descarga para evitar la erosión directa durante la época lluviosa y mientras se realicen las obras definitivas. Así mismo, es recomendable la construcción de un bordillo para desviar la escorrentía superficial directamente sobre el hundimiento.

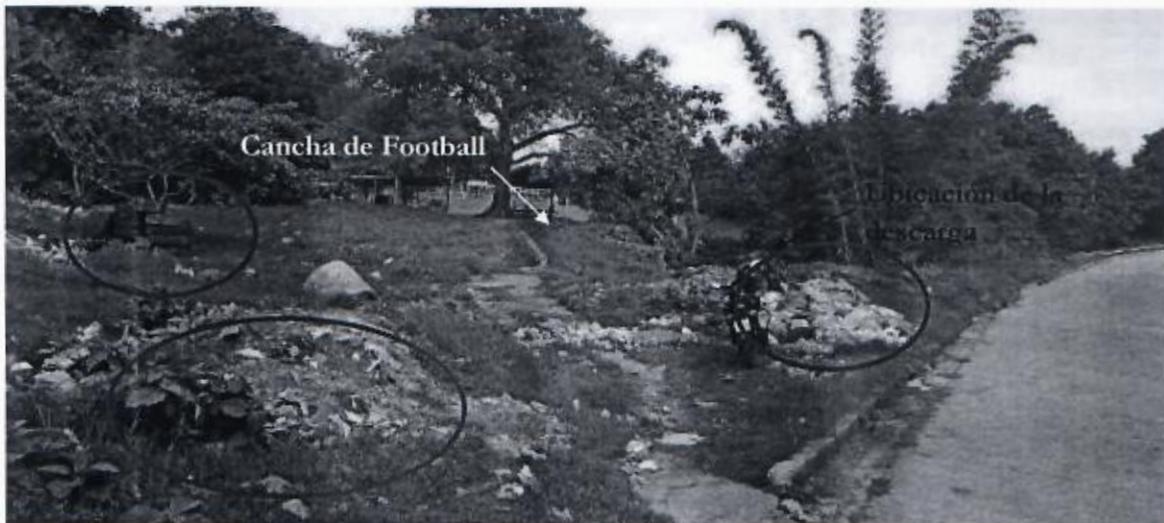
Siguiendo el alineamiento de la tubería, ésta descarga hasta Quebrada Invernal S/N aproximadamente a 85 m al norte de donde se ha formado la problemática y se pudo observar que todo el sector presenta hundimientos sobre el alineamiento. El sistema se ubica en la zona verde contiguo a la cancha de fútbol y al polideportivo municipal y paralela a la calle principal que sirve como única vía de entrada y salida hacia la Colonia San Andrés. Ver **Imagen 4 y 5**.

Imagen 4. Zona de ubicación de problemática; alineamiento entre cancha y calle; obsérvese promontorios de basura depositada por los habitantes de la zona.

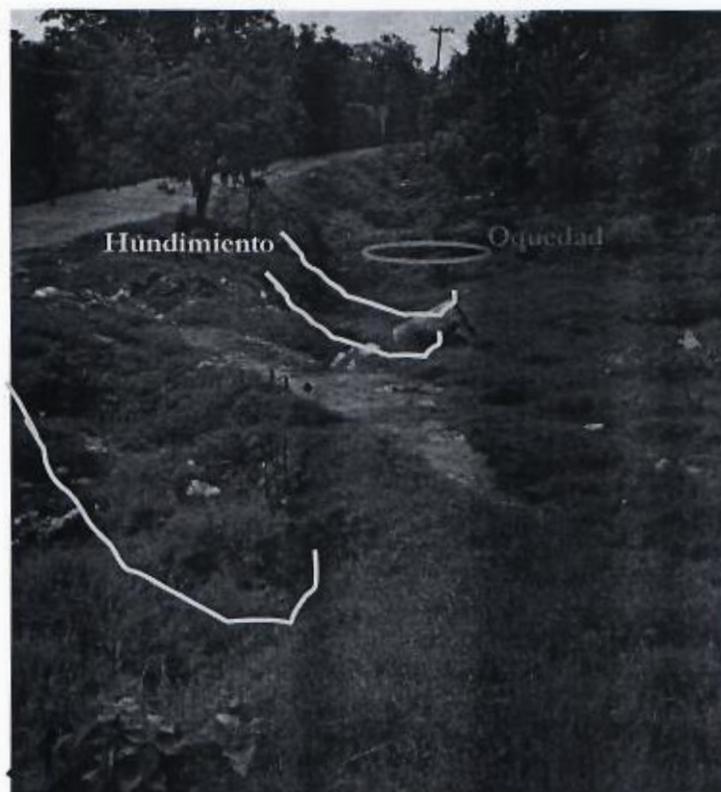
Imagen 5. Vista general de la problemática y los hundimientos observados sobre el alineamiento de la tubería

- Se recomienda la evaluación de la tubería restante que se encuentra sin colapsar, de modo de investigar si existen posibles filtraciones u otros daños en ésta que pudieran estar ocasionando el resto de hundimientos observados a lo largo de su alineamiento.

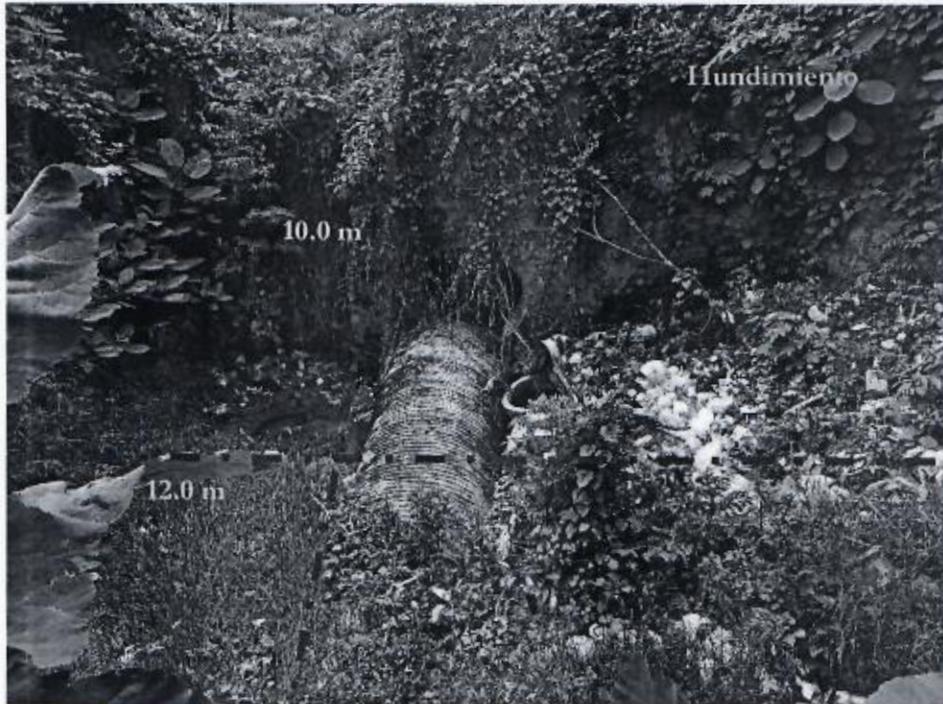
Al momento de la visita, la oquedad tenía 12 m de ancho por 10 m de longitud y 4 metros de profundidad tal y como se muestra en la **Imagen 6**, indicando que la problemática se encuentra a aproximadamente a 2.0 m de la calle; Ver **Imagen 7**.

Imagen 6. Dimensiones aproximadas de hundimiento al momento de la inspección: profundidad 4.0 m; obsérvese la cantidad de desechos sólidos a la derecha de Imagen.

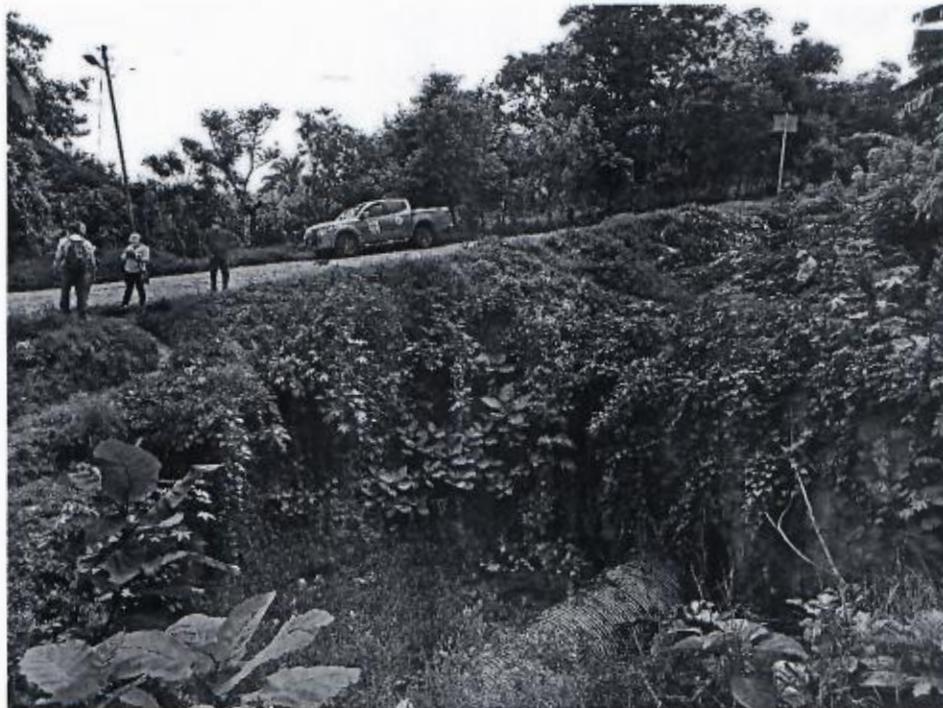
Imagen 7. Obsérvese cercanía de problemática con única calle de acceso hacia Col. San Andrés

De no ser atendida oportunamente esta problemática, se corre el riesgo que personas puedan caer al interior del hundimiento y sean arrastrados en momentos de precipitaciones intensas; así mismo, con el aumento en dimensiones de la cárcava debida al avance de la erosión en la zona, se corre el riesgo que se afecte la calle interrumpiendo a la libre circulación hacia la Colonia San Andrés, con lo que ésta quedaría incomunicada.

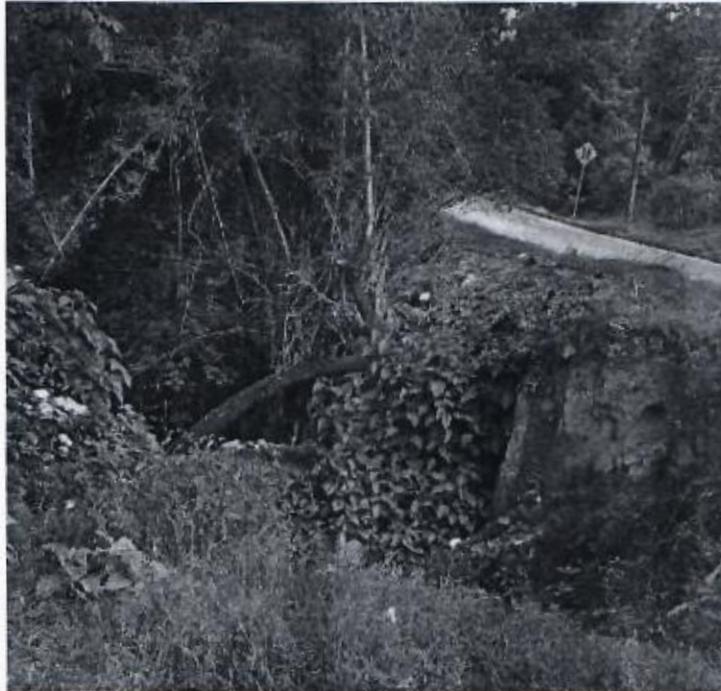
Como se muestra en la **Imagen 8**, en la zona de la descarga, también existen daños que están ocasionando la erosión del suelo acercándose en dirección a la calle.

Imagen 8. Zona de la descarga, obsérvese erosión en dirección hacia la calle

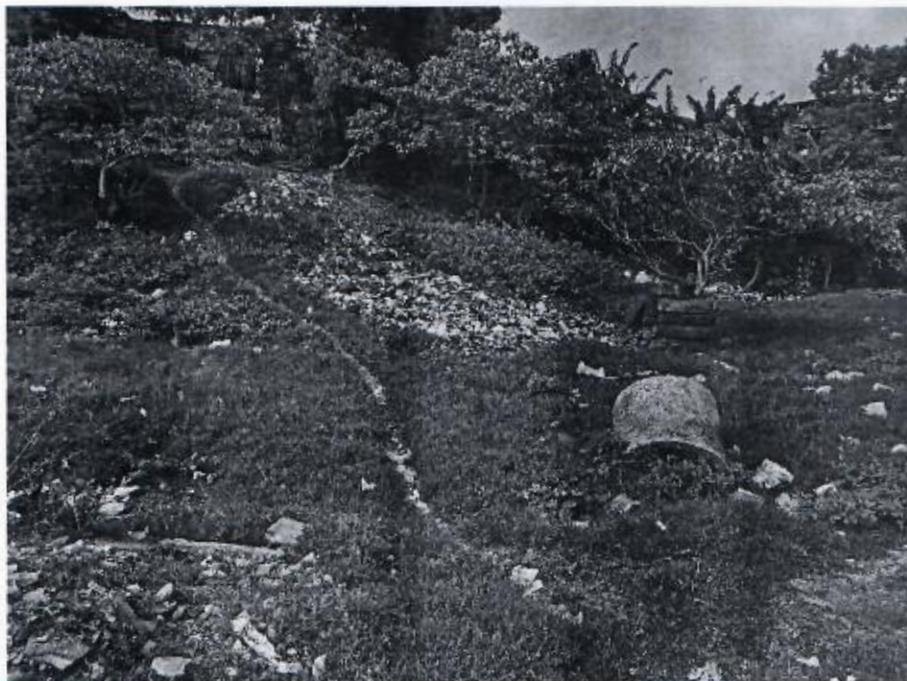
Adicionalmente, se pudo observar que el sector está siendo utilizado como botadero a cielo abierto, a pesar que la zona cuenta con recolección de desechos sólidos por parte de la Alcaldía; Ver **Imagen 9**.

Imagen 9. Acumulación de desechos sólidos en los contornos de la problemática.

Debido a que la zona es utilizada como botadero a cielo abierto ilegal, no se permite de forma natural el crecimiento de vegetación y esto facilita la erosión y arrastre de desechos hacia el interior del Sistema.
