REF. No. VMOP-DACGER-SPOP-021-2022
INFORME DE INSPECCIÓN: EVALUACIÓN GENERAL DE DAÑOS ACTUALES EN
PUENTE PEATONAL SOBRE EL RÍO ACELHUATE, CANTÓN LA CABAÑA ABAJO,
MUNICIPIO DE APOPA, DEPARTAMENTO DE SAN SALVADOR.

FECHA DE INSPECCION : 28 de julio de 2022.

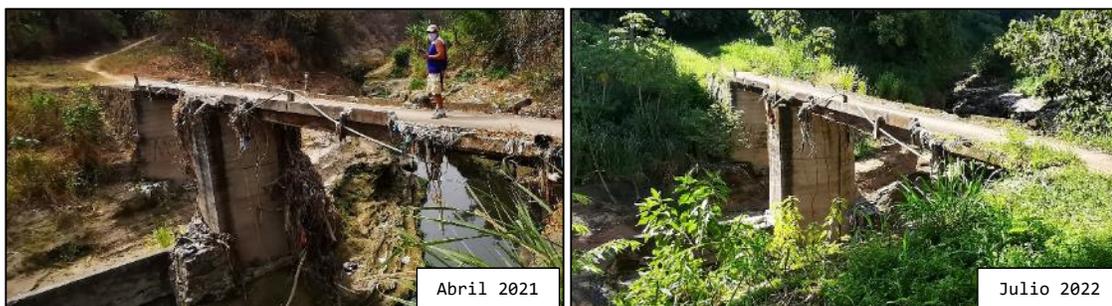
- La superestructura de la obra de paso reconocida en la anterior inspección no muestra mayores cambios en esta nueva inspección (ver **Fotografía N° 1**). Los daños observados en la primera inspección aparentemente no muestran haberse agravado y no se observa el apareamiento de daños en otras partes de la obra de paso (ver **Fotografía N° 2**). De igual forma, los muros de aproximación a cada extremo del puente se muestran sin alteraciones de consideración; sin embargo, es posible que a raíz de las crecidas del río Acelhuate, los materiales de base de los mismos presenten cambios leves por erosión en las márgenes (ver **Fotografía N° 3**).

Fotografía N° 1. Vista general de obra de paso peatonal sobre río Acelhuate, en abril de 2021 y julio de 2022, sin mayores cambios entre ambas fechas.

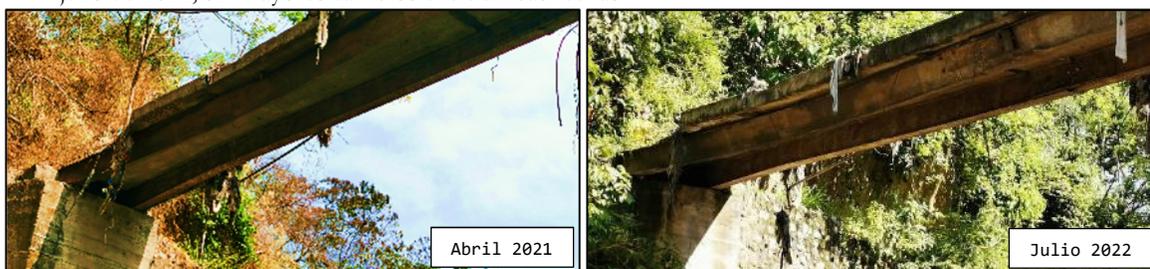
Fotografía N° 2. Vista general hacia daños bajo las vigas de superestructura de la obra de paso peatonal sobre río Acelhuate, en abril de 2021 y julio de 2022, sin mayores cambios entre ambas fechas.

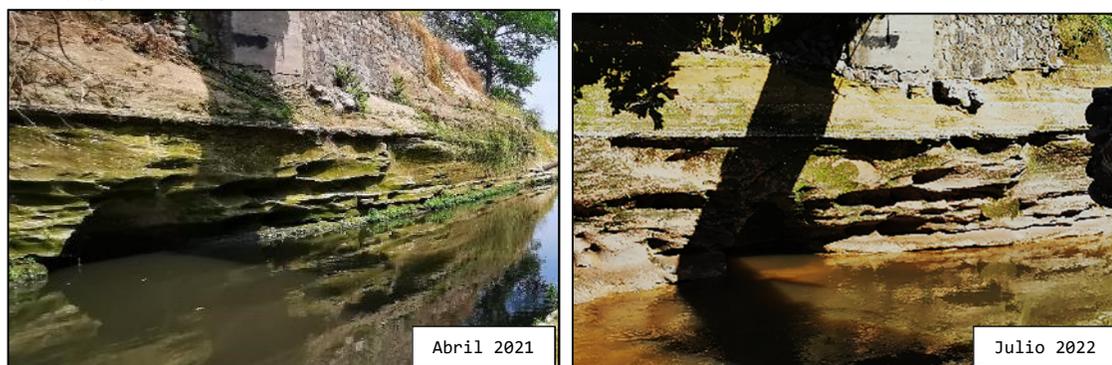
Fotografía N° 3. Vista general hacia los materiales de la margen izquierda, en la condición observada en la inspección de abril de 2021 y julio de 2022.

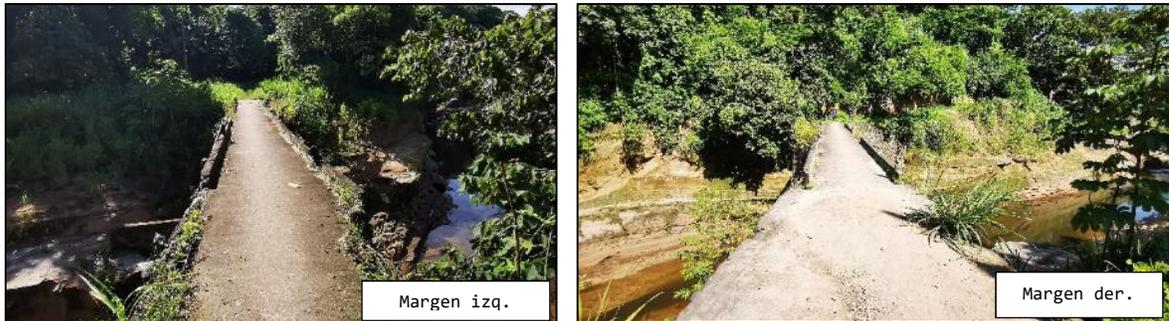
- En cuanto a los dispositivos de seguridad para el peatón, es de indicar que aún no se cuenta con barandales laterales, manteniéndose aún el riesgo por posibles caídas durante la circulación sobre el mismo (ver **Fotografía N° 4**).

Fotografía N° 4. Vistas desde margen izquierda y margen derecha hacia obra de paso peatonal y su condición de falta de barandales de seguridad.

Tanto los daños que presenta actualmente la estructura de la obra de paso, así como la falta de barandales de protección en la misma, generan inseguridad a los pobladores de las Comunidades del Cantón La Cabaña Abajo, quienes lo transitan a diario y que se ven expuestos a riesgos de posibles caídas.

- Debido a que es una obra de paso vital para los pobladores de Cantón La Cabaña Abajo, quienes la utilizan a diario, se recomienda proveer a la brevedad de barandales de protección a lo largo de la actual obra de paso. Se sugiere realizar esta medida en carácter provisional, mientras se toma una decisión idónea de solución ante el estado actual de daños que presenta dicha obra de paso. Así también se deberá proveer de dispositivos de circulación controlada, que informen a los usuarios del estado de daños existente, y que su paso por el mismo deberá hacerse de forma rápida. Se sugiere además que durante las lluvias se haga presente personal de la Policía Nacional Civil (PNC), del Comité Municipal de Protección Civil de la Alcaldía Municipal de Apopa o de la Fuerza Armada, para restringir el paso sobre el mismo, de modo de garantizar la seguridad de sus usuarios.

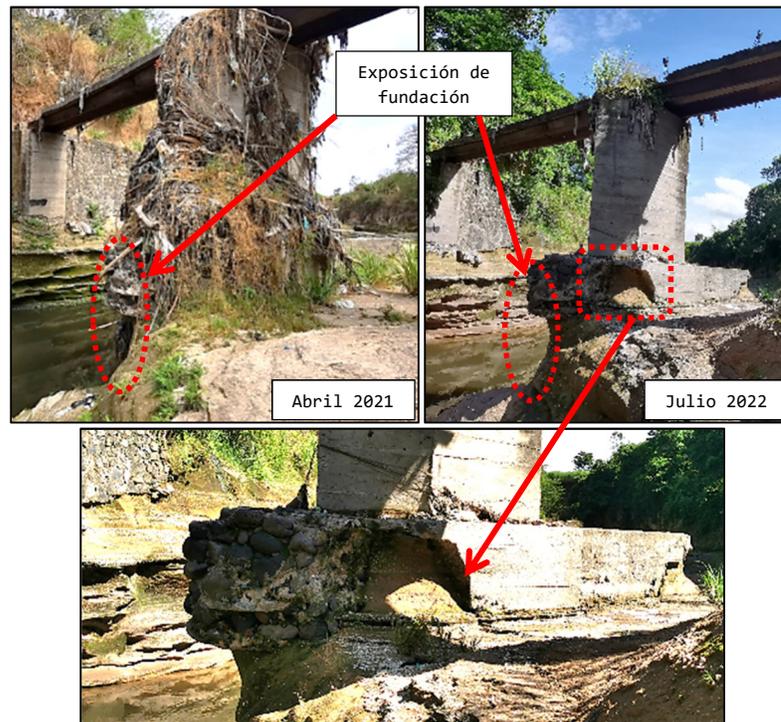
- Al observar en esta ocasión la base del apoyo central, se pudo notar que su fundación presenta daños considerables, pero que en la primer inspección no fue posible observarlos debido a la presencia de escombros que se encontraban atrapados en su base (ver **Fotografía N° 5**). Hacia los suelos de apoyo de dicha fundación, en la zona detectada en voladizo, no se observaron mayores cambios respecto de la primera inspección (ver **Fotografía N° 5**).

Fotografía N° 5. Condición de exposición y daños presentes en fundación de pila central, hacia aguas arriba.

Debido al grado de socavación y la condición de susceptibilidad a erosión que poseen los materiales de los márgenes del río, a pesar de que no han variado en más de un año desde la inspección de abril del año 2021, existe un **alto riesgo de colapso** de dicha obra de paso, ante la pérdida parcial de los materiales del cauce del río que brindan soporte a la fundación del apoyo central.

- Provisionalmente se recomienda restituir la base de cimentación de la fundación del apoyo central, para lo cual se recomienda la construcción de un muro de protección, de mampostería de piedra, de al menos 10.00 metros de largo (ver **Imagen N° 3**). Su altura y geometría de su sección transversal dependerán de llevar a cabo un levantamiento topográfico bajo el puente.

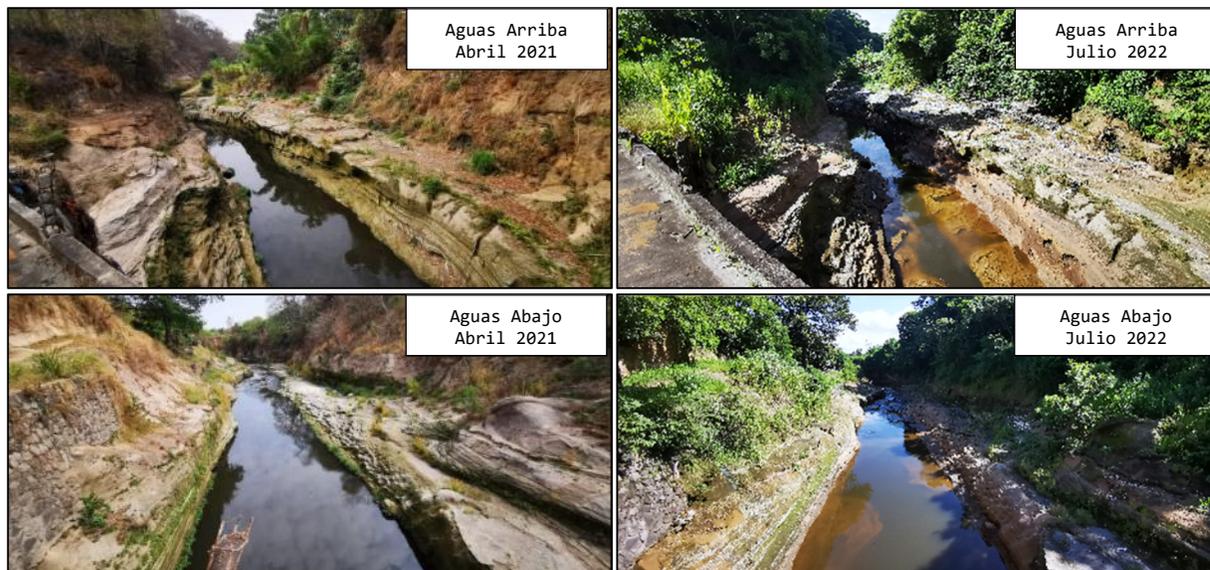
- Respecto al estado del cauce y márgenes del río Acelhuate, en los alrededores de la obra de paso, no se observaron mayores cambios respecto a la primera inspección, o al menos han sido leves que no se aprecian a simple vista (ver **Fotografía N° 6**).
- En general hay que indicar que no se observaron cambios significativos, tanto en la estructura de la obra de paso, como en el cauce del río Acelhuate, respecto a la inspección realizada el pasado 9 de abril del año 2021, como tampoco se ha llevado a cabo alguna reparación o medida preventiva de accidentes ante la circulación riesgosa que presenta dicha obra de paso. Para mayor información se sugiere consultar el informe antes citado, el cual se adjunta en el presente informe en el apartado de anexos.

Fotografía N° 6. Estado de degradación del cauce del río Acelhuate, de abril de 2021 a julio de 2022.

Como se mencionó en el informe de inspección realizado el 9 de abril del año 2021, el estado actual de daños que muestra la obra de paso y el estado de degradación que presenta el cauce del río Acelhuate se han debido a la ocurrencia de crecidas extraordinarias, que han superado la rasante de dicho puente, por el paso de tormentas y/o depresiones tropicales por nuestro país, siendo las últimas de gran intensidad como las tormentas tropicales Amanda y Cristóbal, en junio de 2020. Bajo las condiciones actuales, la seguridad estructural de la obra de paso se encuentra comprometida, por lo que se encuentra en **alto riesgo por inundación y por posible colapso**.

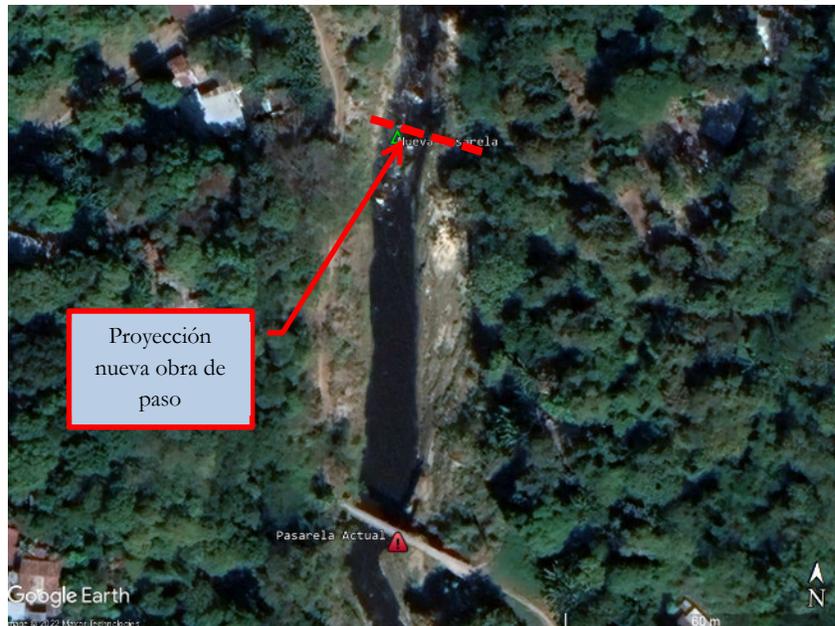
Imagen N° 2. Proyección sugerida de nueva obra de paso, 100 metros aguas abajo de obra de paso actual.

- Puesto que las condiciones observadas en la inspección de abril del año 2021, prácticamente se mantienen hasta la fecha, se mantienen las recomendaciones emitidas en el informe con número de referencia VMOP-DACGER-SPOP-007-2021, en cuanto a la necesidad de restituir dicha obra de paso, y de llevar a cabo los estudios necesarios para ello (ver ANEXO). Así también se hace mención de construir una nueva obra de paso, que sustituya a la existente y en una nueva ubicación, previamente verificando las colindancias con terrenos privados existentes en la zona (ver **Imagen N° 2**).

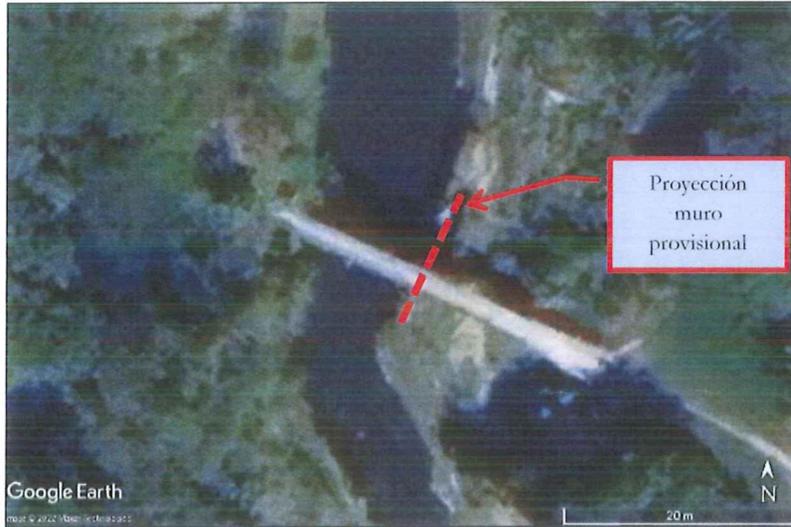
Imagen N° 3. Proyección de muro de protección en cauce recomendado a construir, a un costado de la fundación del apoyo central de la obra de paso peatonal.

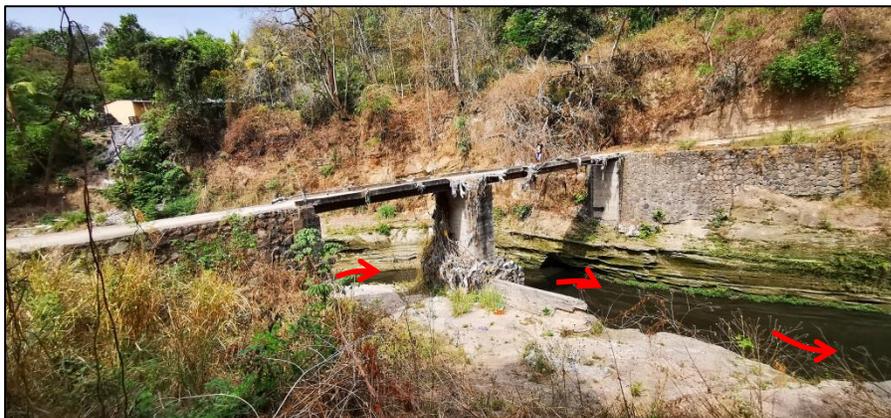
- La superestructura de la obra de paso se compone básicamente de DOS tramos, cada uno de aproximadamente 12.00 metros de longitud y de 2.00 metros de ancho constante, con un apoyo central, y con una longitud total de puente de 24.00 metros. Su altura sobre el cauce del Río Acelhuate es de 10.00 metros. Conforme al curso del acceso al que pertenece, la obra de paso se ubica en un tramo en tangente, con una pendiente promedio del 2%, descendente de poniente a oriente, desde margen izquierda hacia margen derecha (ver **Fotografía N° 1**). El cruce sobre el río se complementa mediante un muro de mampostería de piedra, de 10.00 metros de longitud, 2.00 metros de ancho y altura variable (ver **Fotografía N° 1**), con el cual se genera un cruce sobre el río de 34.00 metros de longitud total. Se conoce por una inscripción sobre el borde de la losa de circulación, que la obra de paso fue construida en el año 1988.

Fotografía N° 1. Vista general de obra de paso peatonal sobre Río Acelhuate, con muro de extensión hacia margen derecha.

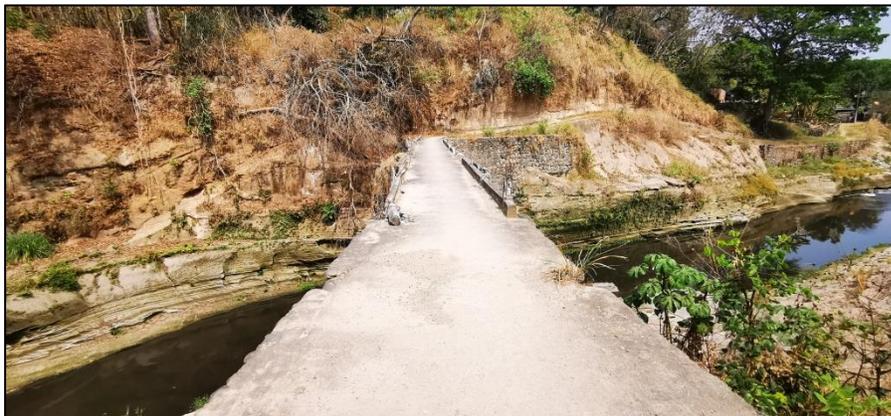
Fotografía N° 2. Vista general de área de circulación sobre losa de obra de paso, en mal estado y sin barandales de protección.

La falta de barandales de protección en la obra de paso, propician un paso inseguro para los residentes que deben circular diariamente por la misma, atentando contra sus vidas.

- Proveer barandales de protección a lo largo de la actual obra de paso. Se sugiere realizar esta medida en carácter provisional, mientras se toma una decisión idónea de paso sobre el Río Acelhuate.

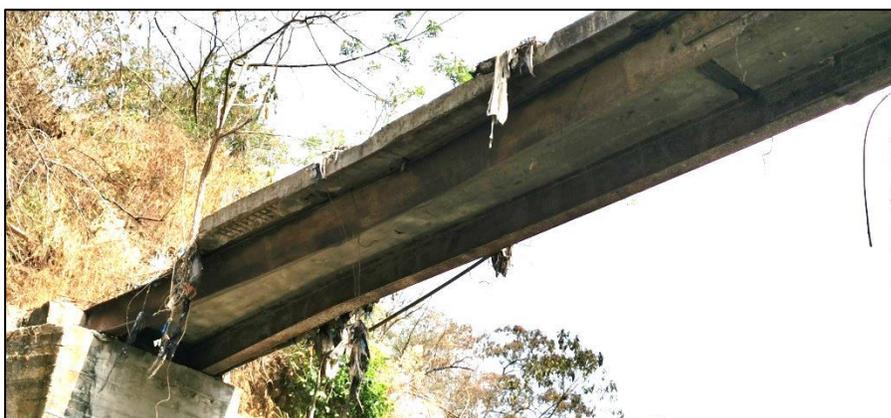
- Su estructura de circulación se compone de una losa densa de concreto armado, de 8.00 centímetros de espesor, reforzada con acero liso, que se estima es de diámetro $\frac{1}{4}$ de pulgada, y que en algunas porciones se encuentra expuesto por debajo de la losa, mostrando un estado considerable de corrosión. Al momento de la inspección, no se observó que contara con barandales laterales, los cuales, según comentarios de los pobladores que se hicieron presentes durante la inspección, fueron removidos por el arrastre de diversas crecidas que han ocurrido en el Río Acelhuate, que sobrepasaron el nivel de rasante de la losa de circulación, la cual es cargada mediante dos perfiles metálicos tipo W (ver **Fotografía N° 3**).

Fotografía N° 3. Vista por debajo de superestructura de obra de paso peatonal. Nótese el acero de refuerzo ya expuesto y con grado de corrosión considerable.

- Debido al estado de daños actual de la obra inspeccionada, se recomienda que esta sea restituida, para lo cual se deberán llevar a cabo los estudios técnicos necesarios para su diseño, tales como: levantamiento topográfico actualizado del sector, estudio de suelos y análisis hidrológico de crecidas, sugiriéndose incrementar su longitud y altura para minimizar su afectación durante crecidas en la época lluviosa.

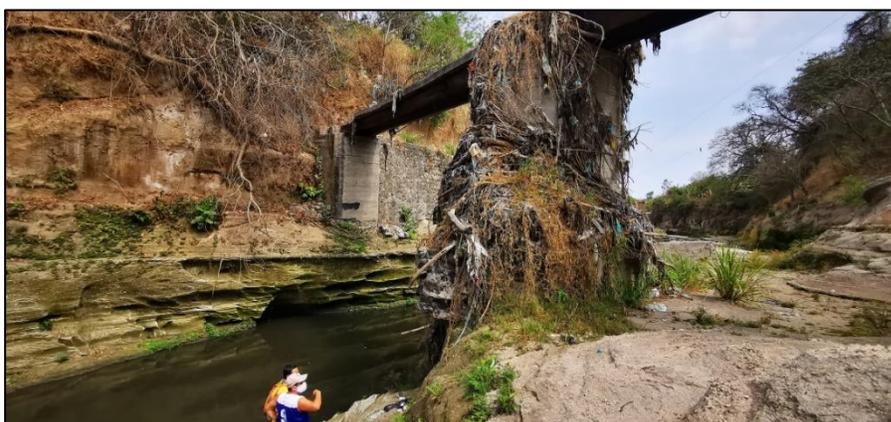
Fotografía N° 4. Vista general a pila central de obra de paso peatonal. Nótese los materiales producto del arrastre durante las crecidas del río.

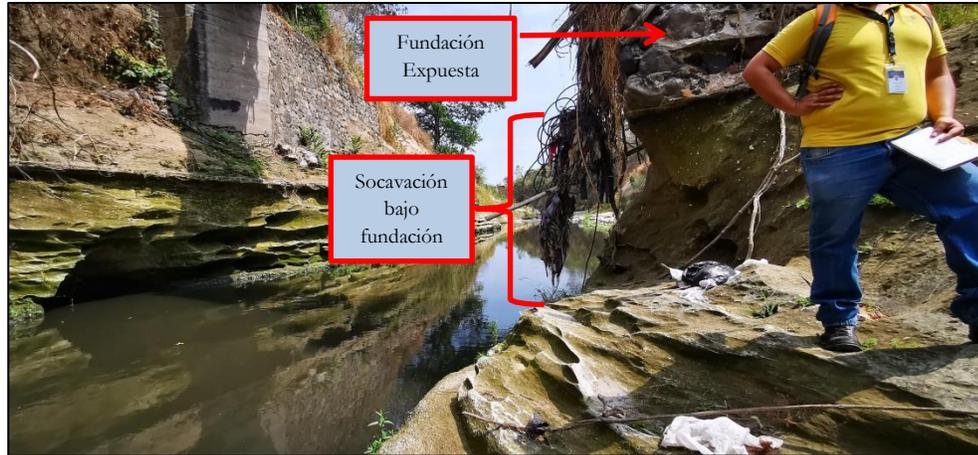
- El apoyo central consiste de una pila tipo columna, de concreto armado, de aproximadamente 6.00 metros de alto, de sección transversal rectangular, apoyada sobre una fundación de mampostería de piedra, cuyo rostro hacia aguas arriba es en punta de diamante, en el cual han quedado atrapados diversidad de escombros (ver **Fotografía N° 4**). Se observó que dicha fundación se encuentra completamente al descubierto y una parte de su suelo de apoyo, en el cauce del río, ha sido socavado a una profundidad de al menos 2.50 metros, dejando a la fundación parcialmente en voladizo (ver **Fotografía N° 5**).

Fotografía N° 5. Estado de socavación bajo el nivel de desplante de fundación de pila central de apoyo.

Aunado a lo anterior, el grado de socavación y la condición de susceptibilidad a erosión que poseen los materiales de las márgenes del río, pone en **alto riesgo de colapso** dicha obra de paso ante la pérdida parcial de los materiales del cauce del río que dan soporte a la fundación del apoyo central. Esta degradación hacia las márgenes del río, justo debajo de la obra de paso, se intensifica por la presencia del meandro, el cual genera remansos y vórtices que afectan directamente a los materiales de las márgenes.

- De manera provisional, se recomienda restituir la base de cimentación de la fundación del apoyo central, para lo cual se recomienda la construcción de un muro de protección, de mampostería de piedra, de al menos 10.00 metros de largo (ver ¡Error! No se encuentra el origen de la referencia.). Su altura y geometría de su sección transversal dependerán de llevar a cabo un levantamiento topográfico bajo el puente.

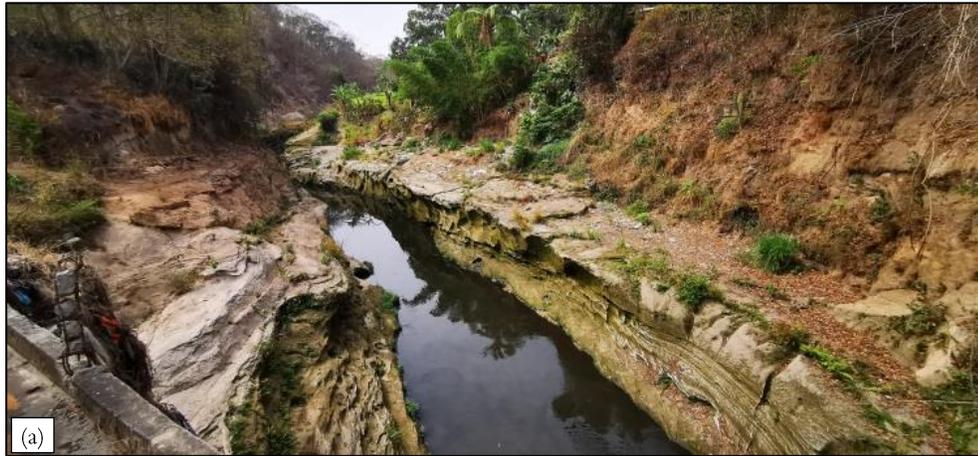
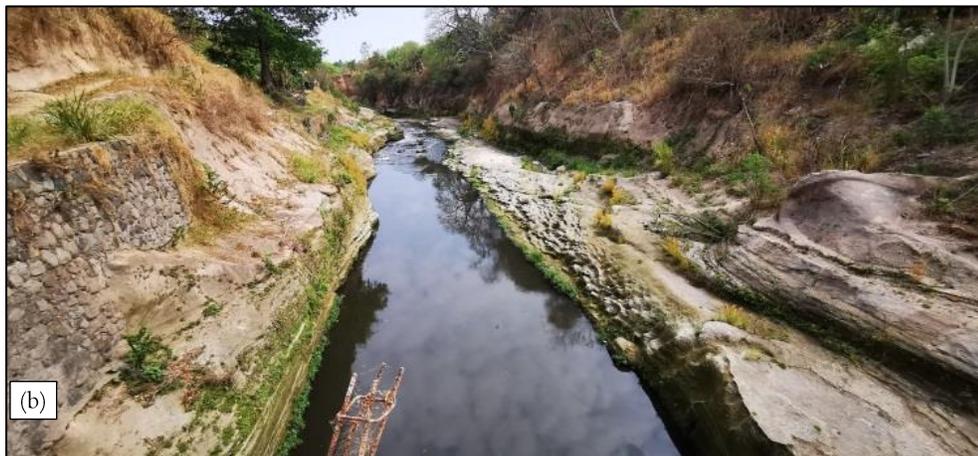
- Respecto al estado del cauce del Río Acelhuate, en los alrededores de la obra de paso, puede observarse un estado de degradación considerable, tanto en profundidad del cauce como hacia sus laterales, pudiéndose apreciar que al menos a 100 metros aguas arriba y a 60 metros aguas abajo de dicha obra de paso, el cauce del río se ha profundizado en al menos 4.50 metros con respecto al nivel de desplante de la fundación de la pila central de la obra de paso, por lo que se asume que el nivel original del cauce, pudo haber sido entre 4.00 y 6.00 metros por encima de nivel actual (ver **Fotografía N° 6**).

Fotografía N° 6. Estado de degradación del cauce del río Acelhuate (a) aguas arriba y (b) aguas abajo.

Ante los daños existentes en la obra de paso peatonal y las condiciones del río observados durante la inspección, se considera como principal causa, la ocurrencia de crecidas extraordinarias por el paso de tormentas y/o depresiones tropicales por nuestro país, siendo la última la Tormenta Tropical Amanda y Cristóbal, en junio de 2020. Dichas crecidas han sobrepasado el nivel de la rasante de circulación de la obra de paso, propiciando daños hacia sus barandales, losa de circulación y vigas de soporte, por arrastre superficial de escombros que impactan hacia la superestructura. Bajo las condiciones actuales, la seguridad estructural de la obra se encuentra comprometida, por lo que la obra de paso se encuentra en **alto riesgo por inundación y por posible colapso.**

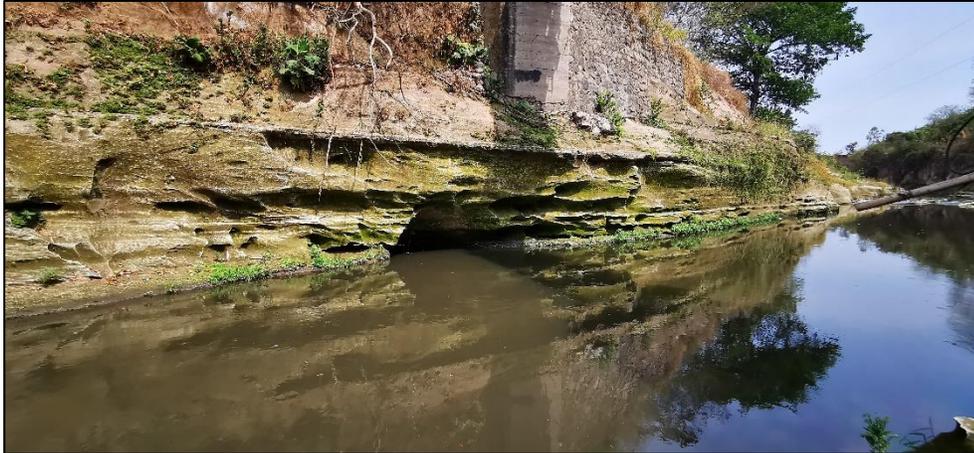
- En cuanto a su ubicación respecto al río, la obra de paso se encuentra muy próxima a un meandro, el cual produce un cambio en la dirección del curso del río en más de 40° en dirección norte. A esta situación hay que agregar que los materiales predominantes en el cauce y márgenes del río son depósitos volcánicos tipo tobas con presencia de pómez, que ante el estado de degradación que muestran, debido a la acción del flujo del río, son susceptibles a la erosión (ver **Fotografía N° 7**).

Fotografía N° 7. Condición de degradación observada en los materiales de las márgenes del Río Acelhuate, bajo la obra de paso peatonal.

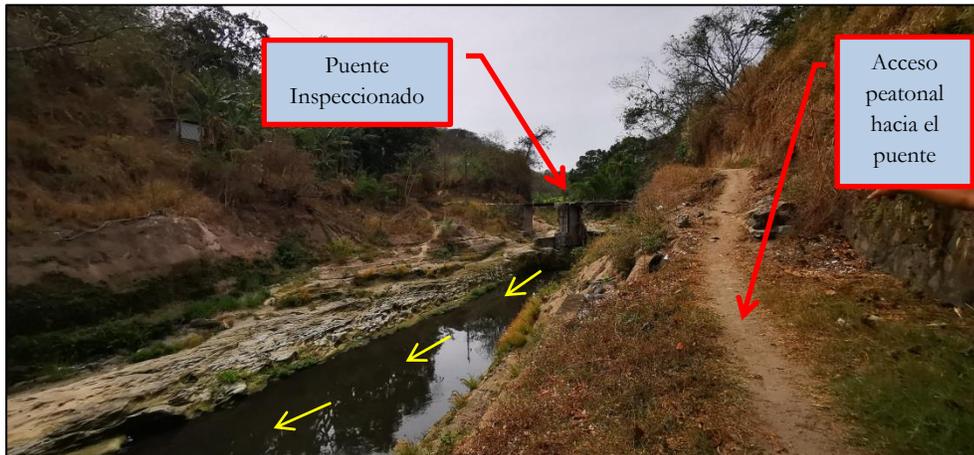
- Como dato adicional, el camino en donde se encuentra la obra de paso, conecta la Carretera Troncal del Norte y la Carretera de Oro, por lo que es una vía de importancia para las comunidades de la zona, pero es importante señalar que parte del camino de acceso a la obra (en su costado izquierdo) se mantiene en la duda si está en propiedad privada o no, ya que el dueño de los terrenos de esa zona menciona que el camino está en parte de su propiedad (ver **Fotografía N° 8**).

Fotografía N° 8. Vista general, aguas abajo del puente inspeccionado, de acceso por el cual se llega a dicha obra de paso, en posible terreno privado.

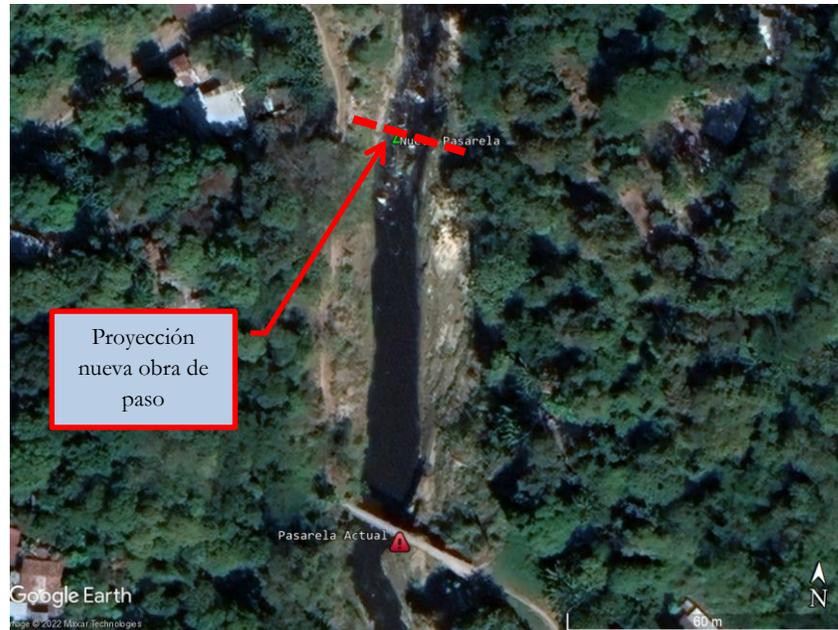
Imagen N° 2. Proyección de nueva obra de paso, a 100 metros aguas abajo de obra de paso actual.

- Se sugiere que la construcción de una nueva obra de paso se realice a 100 metros aguas abajo de la actual, pues se estima que en ese punto el nuevo puente quedaría a un nivel superior al del actual (ver ¡Error! No se encuentra el origen de la referencia.), pero se deberá verificar las colindancias de los terrenos privados en dicho punto. Esta propuesta debe respaldarse con un levantamiento topográfico, a lo largo del cauce del río Acelhuate, en al menos 300 metros aguas arriba y 300 metros aguas abajo del punto sugerido para la nueva obra de paso y a 60 metros del eje del río hacia ambas márgenes.

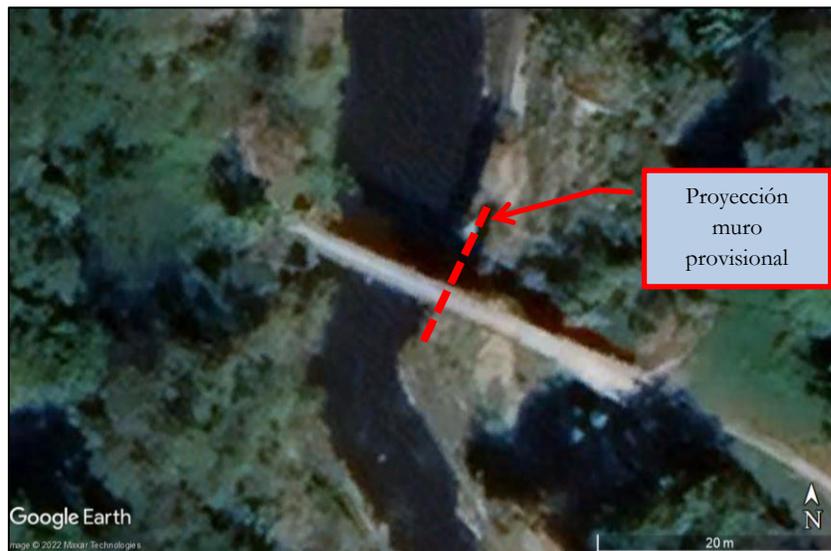
Imagen N° 3. Proyección de muro de protección en cauce recomendado a construir, a un costado de la fundación del apoyo central la obra de paso peatonal.
