REF. No. VMOP-DACGER-SD-011-2023
**INSPECCIÓN TÉCNICA: INUNDACIÓN EN VIVIENDA, COLONIA SAN
JUDAS, QUEZALTEPEQUE, LA LIBERTAD.**

- **Objeto de la Inspección:** Verificar la problemática de inundaciones reportada en viviendas de la Colonia San Judas, del Municipio de Quezaltepeque
- **Fecha y hora de la Inspección:** 8 de junio de 2023; 9:20 a.m.
- **Personal de Inspección DACGER:**

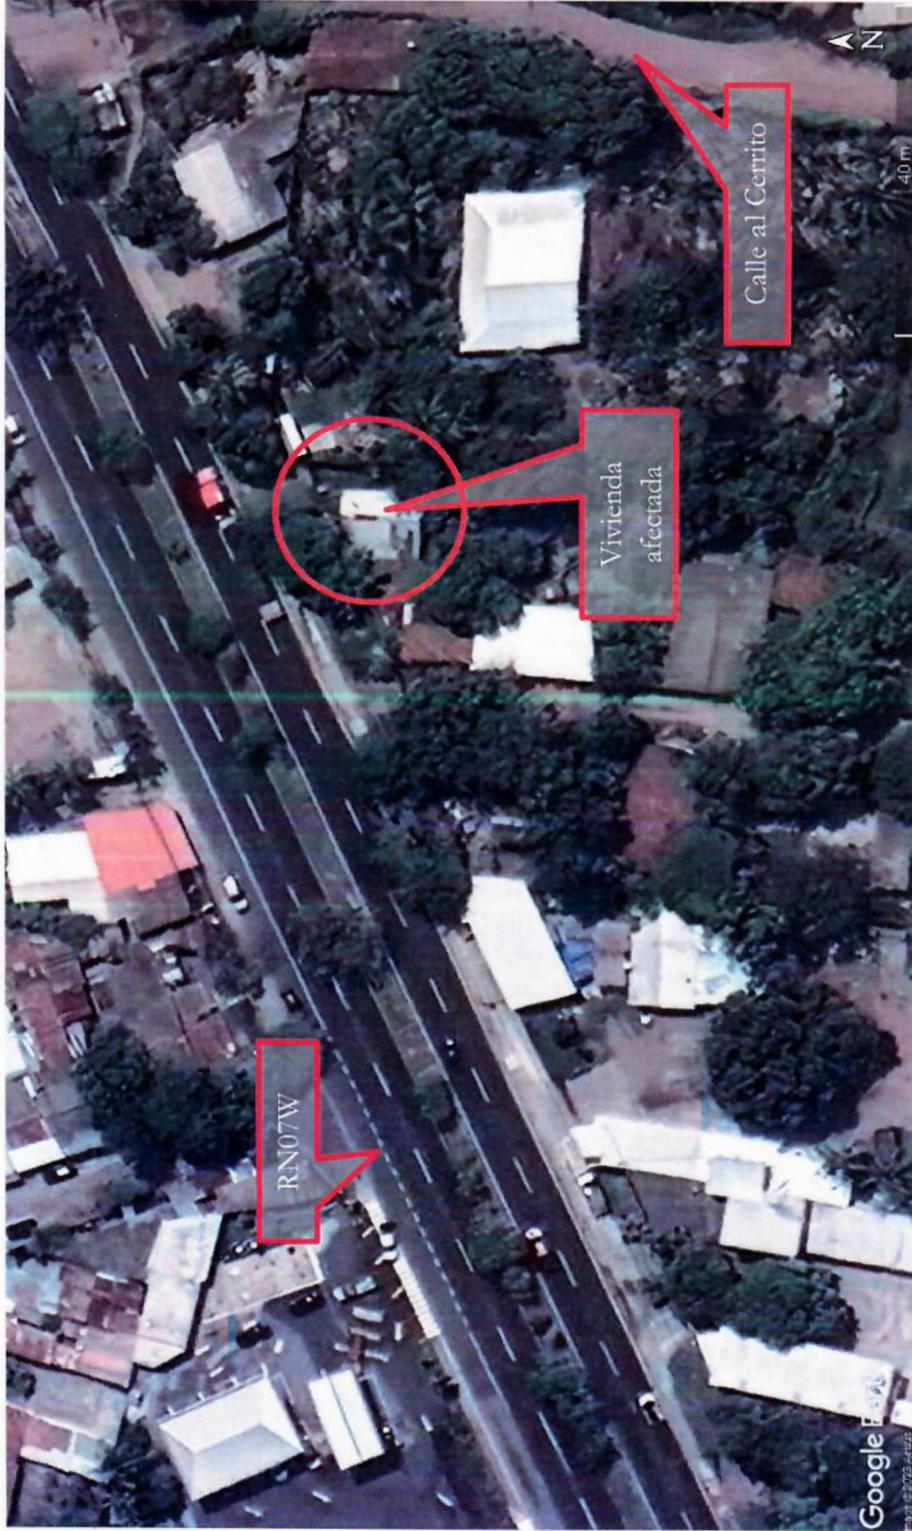
Atendiendo la solicitud del Señor [REDACTED] se llevó a cabo visita de inspección para evidenciar en el sitio la problemática de Inundación en su vivienda, producto de la escorrentía superficial que desde la Carretera (RN07W) se dirige hacia el inmueble (ver esquema de ubicación en Imagen 2).

Imagen N° 2. Esquema de ubicación de vivienda afectada por escorrentía superficial por encontrarse por debajo de nivel de terraplén.
Fuente: Imagen de *Google Earth*, julio 2023.

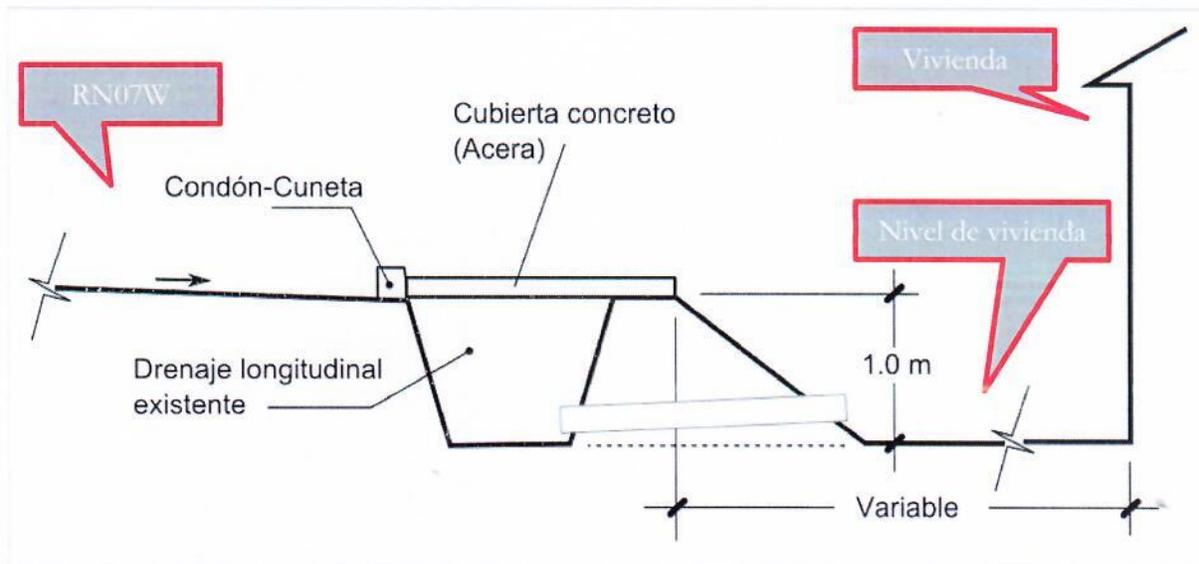
En 2018, DACGER llevó a cabo una inspección al lugar, pudiendo confirmar la problemática de inundación, observando que la Carretera cuenta con drenaje longitudinal al costado sur de ésta (pasando frente a viviendas afectadas); sin embargo, este drenaje está por arriba del nivel de la vivienda (ver esquema representativo en Imagen 3) y algunas veces el drenaje se obstruye con el arrastre de materiales, ingresando una gran cantidad de escorrentía superficial desde la carretera a la vivienda.

Imagen N° 3. Esquema representativo de nivel de Carretera con respecto a Vivienda afectada.
Adaptado de Informe Ref. MOP-DACGER-SD-026/2018.

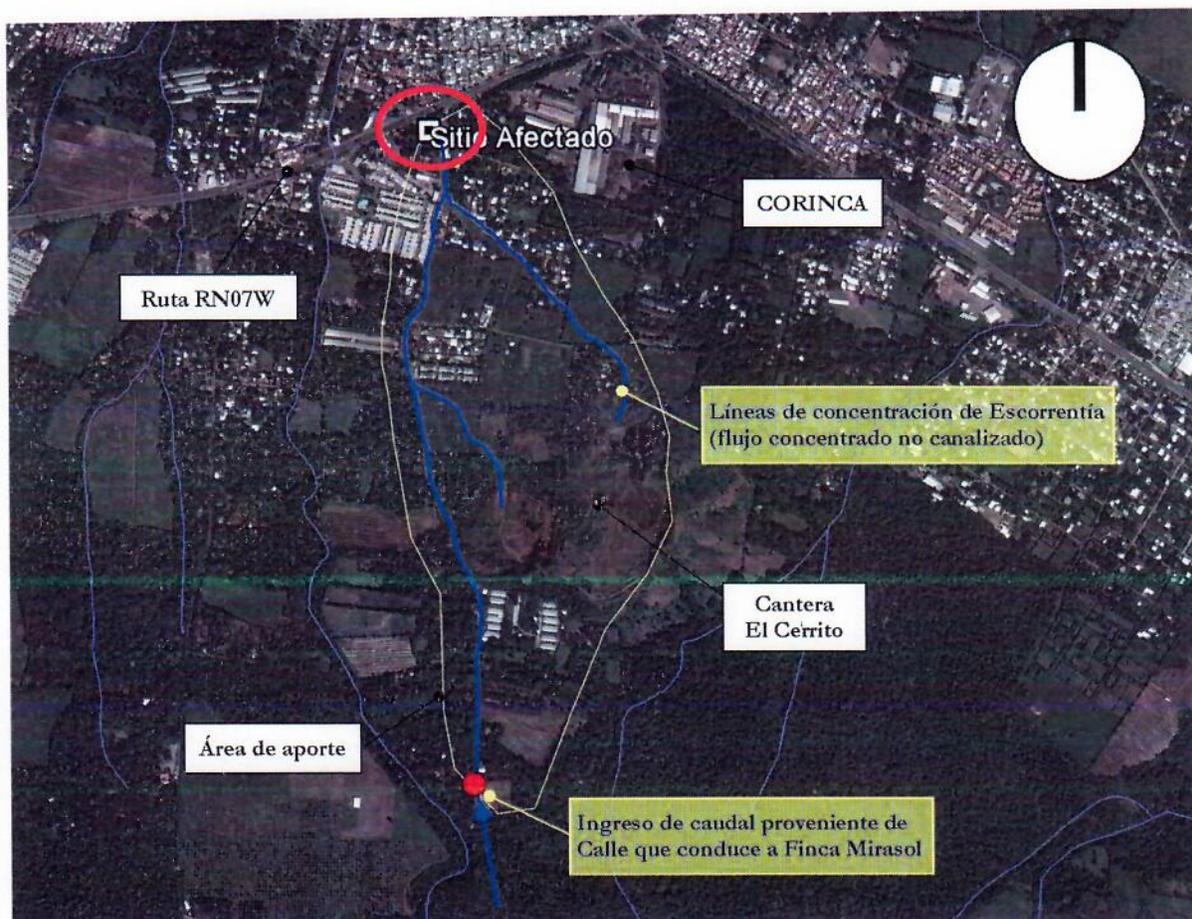
“La cartografía oficial y en copia de plano de afectación de derecho de vía realizado para el proyecto de construcción de la carretera y proporcionado por el Sr. _____ muestran que los terrenos afectados en la actualidad forman parte de una zona deprimida o vaguada, por tanto, es la zona más baja donde naturalmente se produce acumulación de escorrentía, la cual, previo a la construcción de la carretera, drenaba hacia la Quebrada El Chagüite, conexión que fue bloqueada por el terraplén de la carretera (ver Imagen 4). En tal sentido, actualmente los terrenos afectados no cuentan con drenaje

Imagen N° 4. Esquema general de área de aporte de escorrentía estimada para punto de interés.
Tomado de Informe Ref. MOP-DACGER-SD-026/2018.

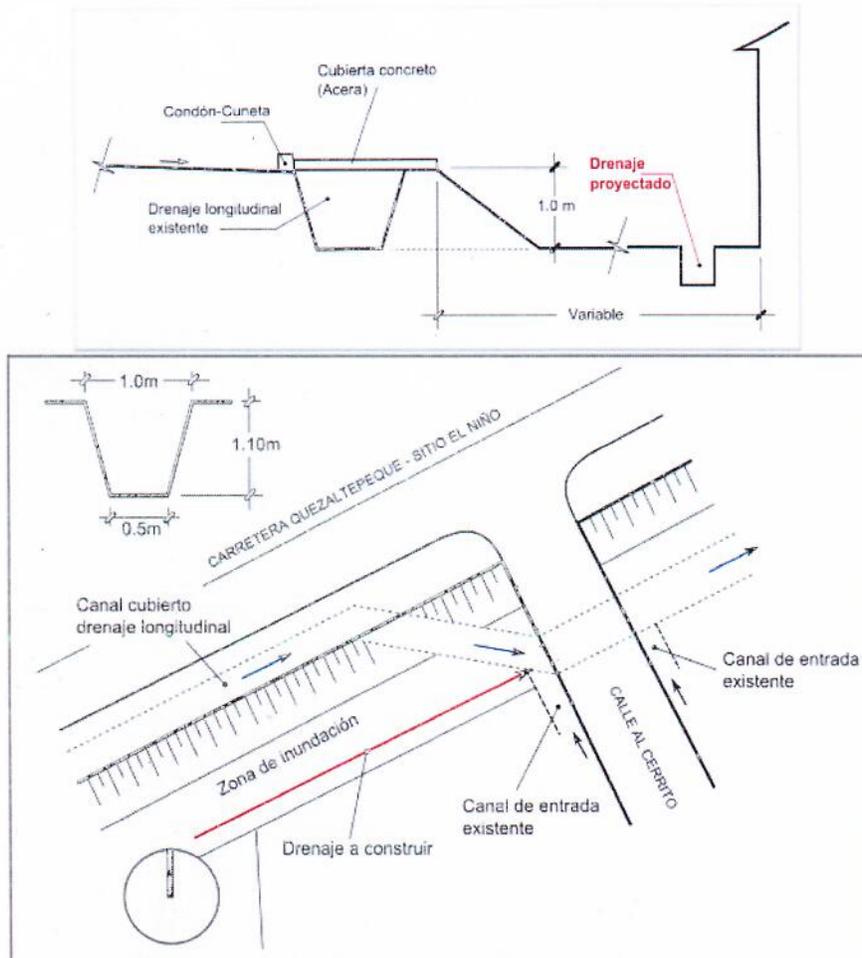
Imagen N° 5. Esquema general de configuración para drenaje local a construir frente a inmuebles afectados por inundaciones, contiguo a Calle al Cerrito. Tomado de Informe Ref. MOP-DACGER-SD-026/2018.

- Construcción de drenaje a lo largo del lindero norte de los terrenos afectados que conecte con tramo de canal existente a la altura de la Calle El Cerrito, dicho drenaje deberá ser dimensionado considerando únicamente el aporte de escorrentía producido por los terrenos aledaño u otro aporte que se identifique al sur de dichos terrenos. Debido a que los terrenos poseen grandes áreas sin construcción con alto potencial de aporte de sedimentos, en primera instancia se recomienda la construcción de un drenaje progresivo que inicie con canalización a cielo abierto, que posteriormente pueda ser cubierto cuando las condiciones de los terrenos permitan construir cajas receptoras y tragantes adecuados (ver **Imagen 5**).

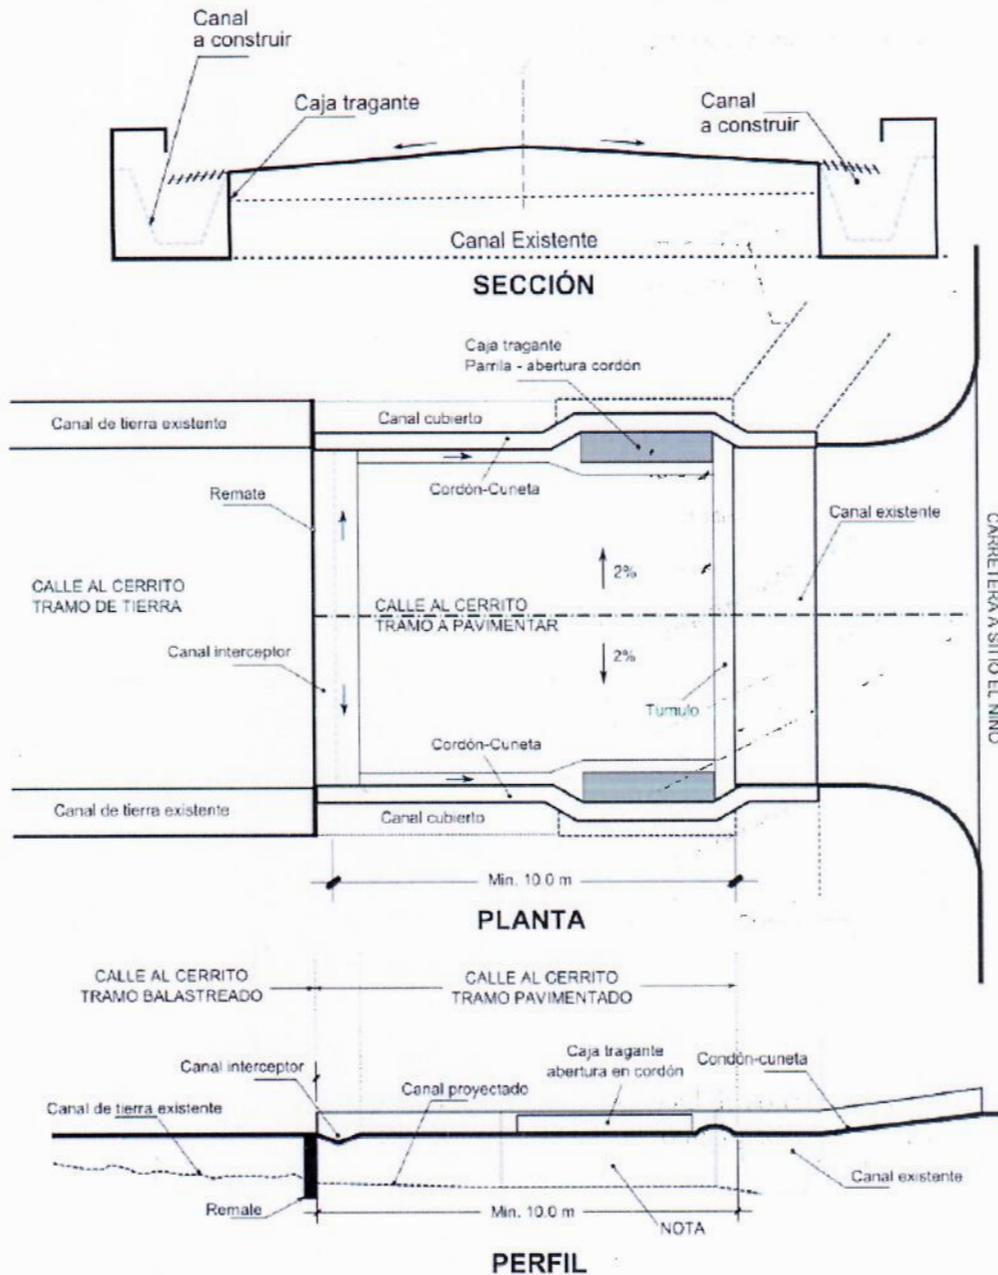
Imagen N° 6. Esquema general de propuesta de drenaje en intercepción de Calle El Cerrito con Carretera hacia Sitio del Niño (RN07W). Tomado de Informe Ref. MOP-DACGER-SD-026/2018.

- Construcción de cajas colectoras a ambos costados de Calle al Cerrito, contiguo a canal de drenaje longitudinal de la carretera hacia Sitio El Niño. A fin de garantizar la mayor eficiencia de caudal capturado se recomienda pavimentar un tramo de al menos 10 m de calle, medidos a partir del canal, conformándose un bombeo adecuado que garantice que la escorrentía se concentre hacia las cajas tragante, conformando cordón cuneta, así como la conformación de canal recubierto en la franja actual de canal de tierra (ver **Imagen 6**). Adicionalmente, se

recomienda la conformación de un resalto reductor de velocidad (túmulo) cuyo objetivo será la intercepción de cualquier flujo no captado por las canaletas y minimizar desborde hacia los terrenos afectados”

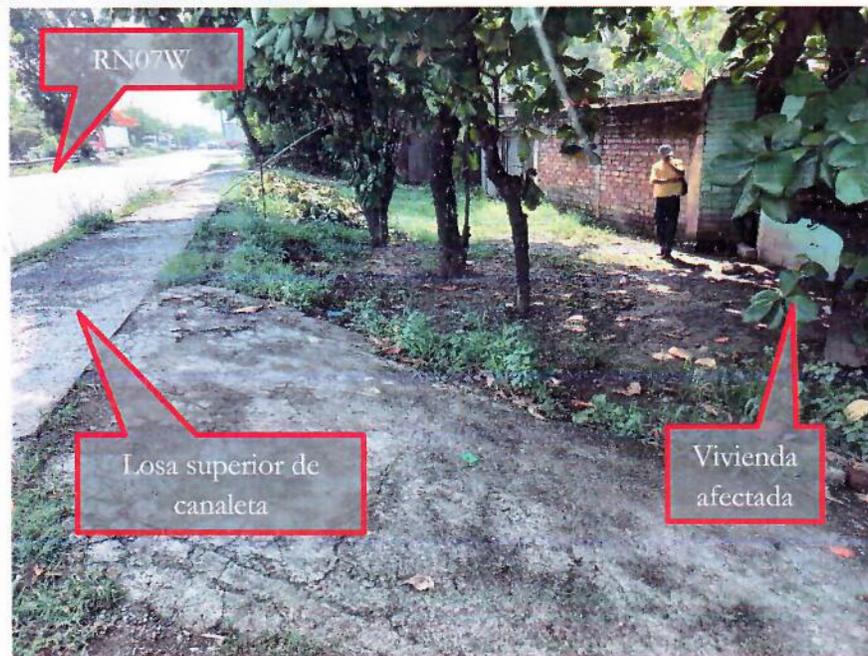
Desde 2018 a la fecha actual, el número de viviendas afectadas se ha reducido, ya que los diferentes propietarios, al no tener respuesta de ninguna institución, han utilizado fondos propios para subir el nivel de sus viviendas rellenando; sin embargo, el Sr. [REDACTED] manifiesta no contar con los fondos necesarios para poder realizar las mismas obras que sus vecinos. Ver Fotografía 1 y 2.

Fotografía N° 1. Vivienda con problemática de Inundación ubicada bajo nivel de Carretera RN07W

- Elevar el nivel de la vivienda afectada y sus contornos, para lo cual es necesario primeramente una evaluación estructural a detalle de la construcción existente con el fin de determinar si es posible mantener las fundaciones y paredes existentes y que permitan elevar su altura y estructura de techo; así mismo, se deberá considerar las afectaciones a los servicios básicos y sus conexiones.

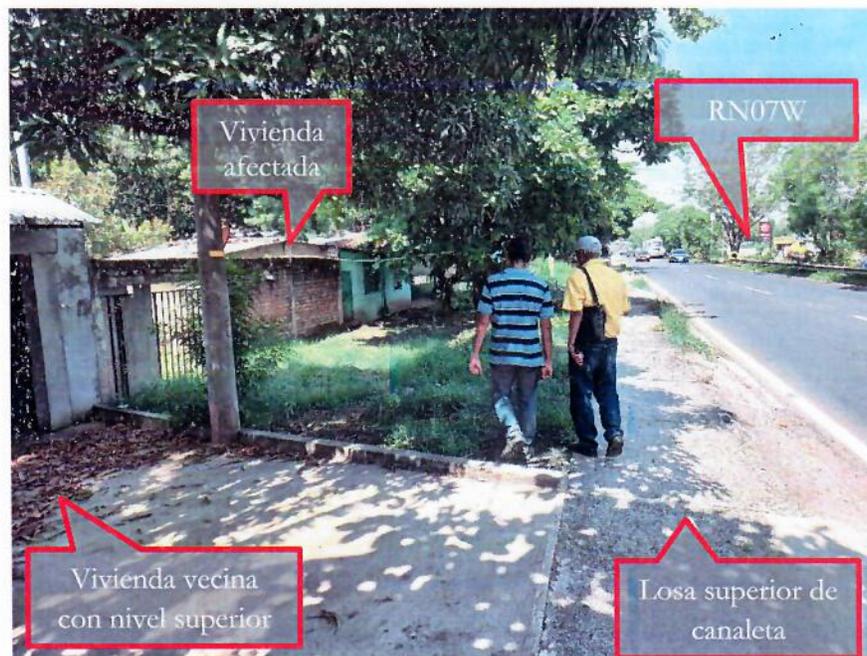
Fotografía N° 2. Vivienda afectada; obsérvese vivienda vecina con nivel superior.

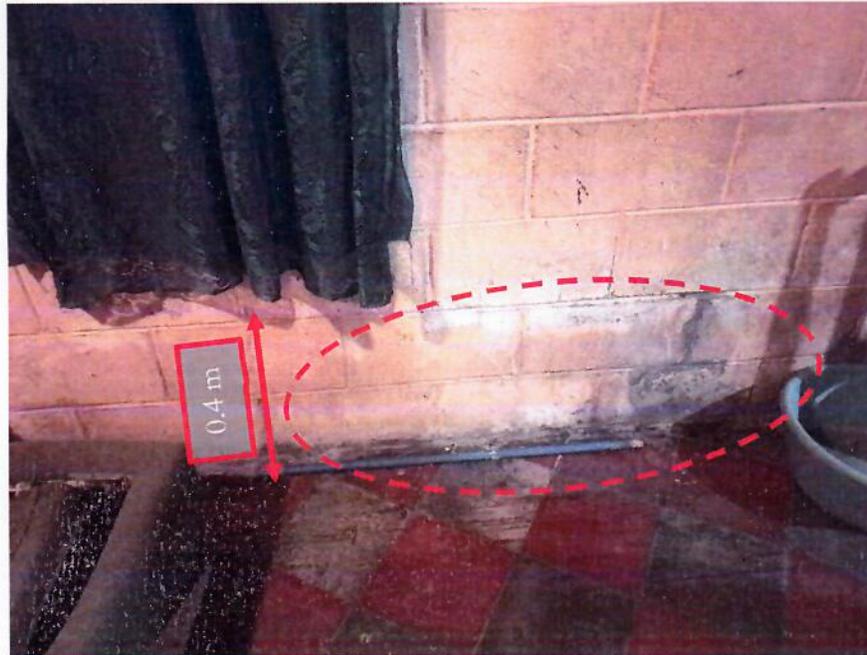
Como se muestra en las Fotografías 3 y 4, la acumulación de agua hacia su vivienda ha generado una saturación del terreno y erosión por debajo de la vivienda, evidenciada en la percepción de oquedades por debajo del nivel de piso de ésta. El Sr. [REDACTED] manifestó su preocupación por esto, argumentando que las fundaciones pudieran estar dañadas, comprometiendo la estabilidad estructural de la vivienda.

Fotografía N° 3. Vista interna de vivienda con exceso de humedad en paredes colindantes hacia carretera

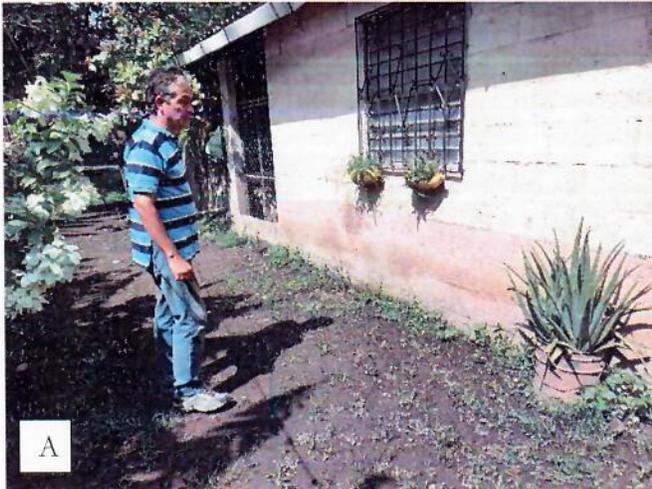
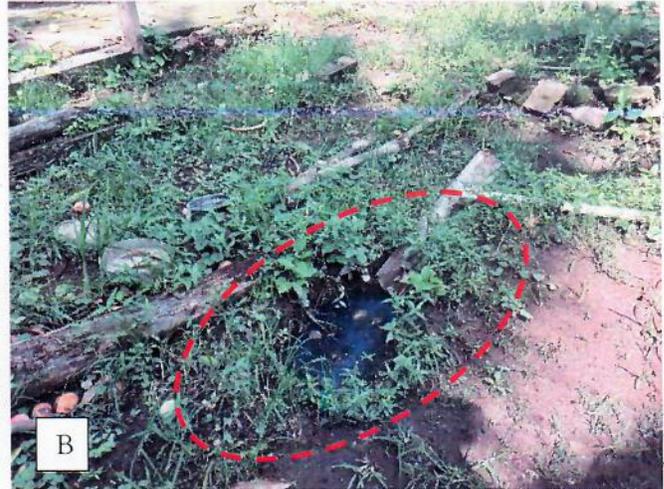
Fotografía N° 4. Zona externa de vivienda. A) Nivel de agua alcanzado con las lluvias y B) Agua estancada por sobresaturación de terreno

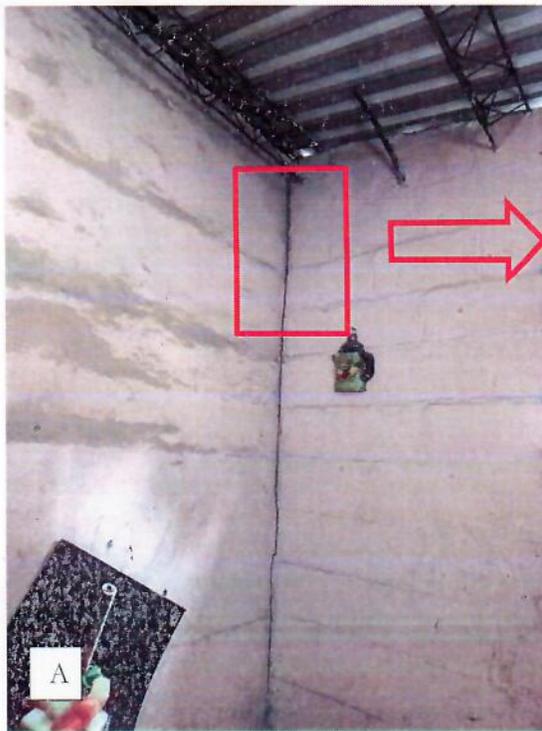
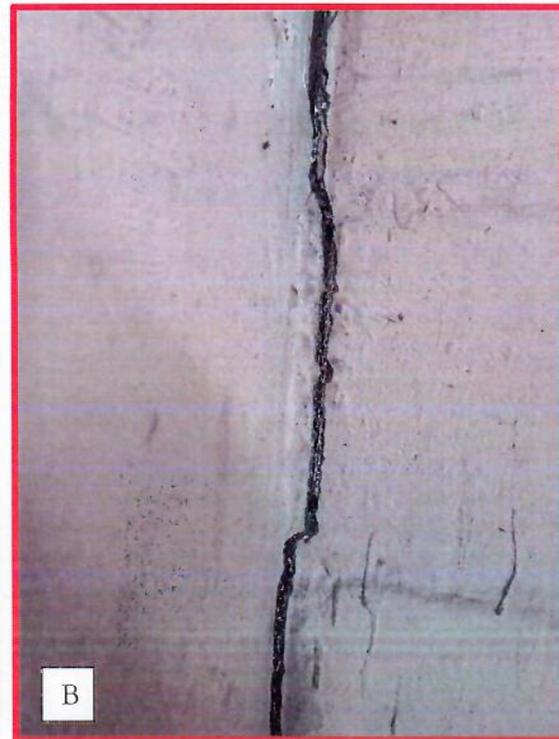
Se llevó a cabo una revisión de los elementos estructurales de la vivienda en búsqueda de indicios de asentamiento de ésta, y como se muestra en las Fotografías 5 y 6, el agrietamiento y separación en muros identificados, se tratan de deficiencias en el proceso constructivo; sin embargo, no se descarta

Fotografía N° 5. Daños en paredes (aparente agrietamiento), debido a deficiente/falta de “amarre” entre paredes

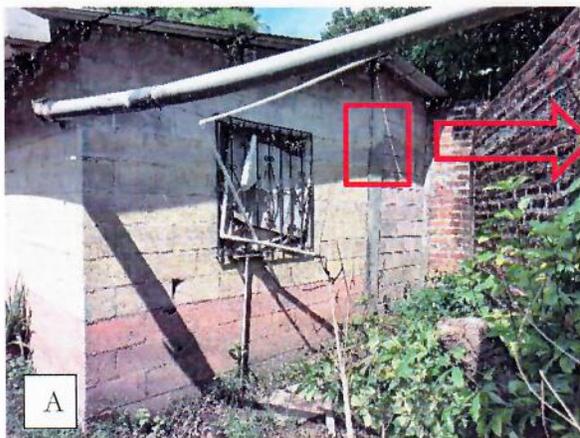
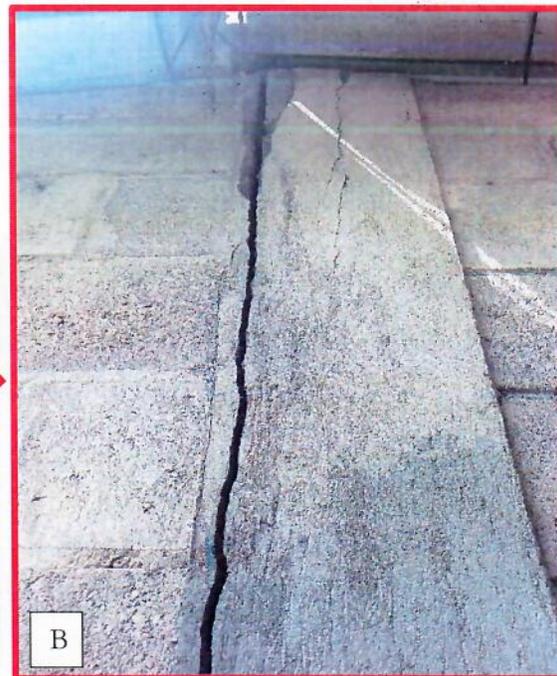
Fotografía N° 6. Vista externa de vivienda, desplome entre pared y columna, deficiencias constructivas y posible asentamiento diferencial de vivienda

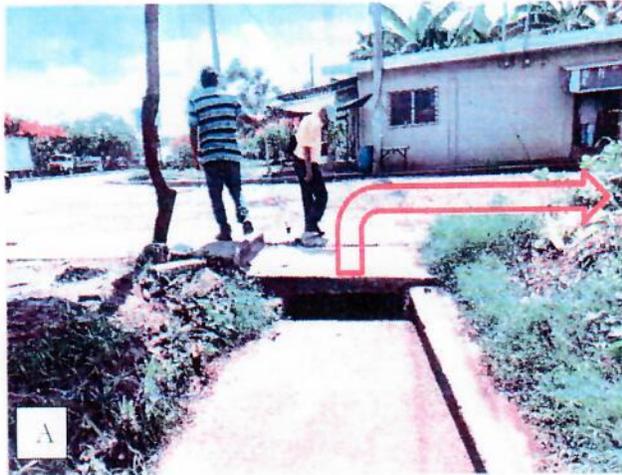
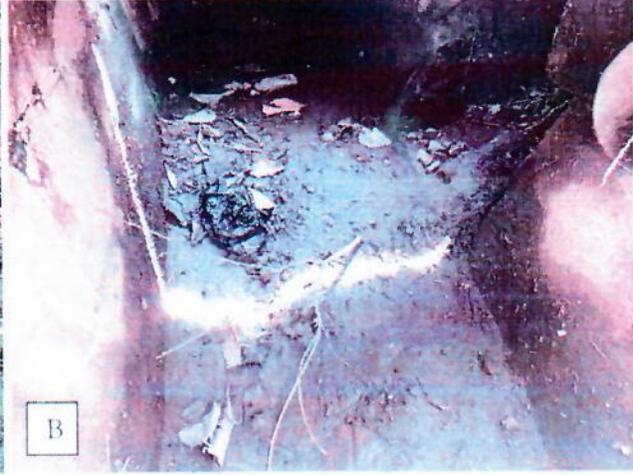
Adicionalmente, se llevó a cabo un recorrido en los contornos de la vivienda siguiendo la dirección de la canaleta, notando que ésta, aproximadamente a 250 m hacia el oriente, capta la escorrentía que proviene desde la Calle El Cerrito, la cual mantiene un constante arrastre de sedimentos que azolvan la canaleta, provocando que ésta rebalse en las cercanías a la vivienda inspeccionada (Fotografía 7). Dicha problemática también fue identificada en visita de inspección realizada en 2018.

Fotografía N° 7. A) Canaleta interceptando con Calle El Cerrito y B) acumulación de sedimentos en su interior

- Realizar una evaluación interna del canal de drenaje existente para descartar o confirmar la existencia de obstrucciones que estén limitando la capacidad de desagüe del sistema, dado que se desconoce la existencia de cajas de inspección; de no existir este tipo de estructuras se deberán buscar los métodos necesarios para efectuar la inspección, lo cual puede incluir la remoción de algunos sectores de losa, con la posterior conformación de accesos en dichos sitios.
