REF. VMOP-DACGER-SG-015-2023
INFORME TÉCNICO: INSPECCIÓN A CÁRCAVA POR COLAPSO DE
COLECTOR EN INMEDIACIONES DEL PASAJE JUPITER, SAN MARTÍN,
SAN SALVADOR.

1. OBJETO DEL INFORME:

Evaluar la condición actual de riesgo ante la evolución y recurrencia de problemas erosivos en taludes como producto de fallas en la red de aguas lluvias de la Carretera CA-01, en la Colonia San Martín en el municipio de San Martín.

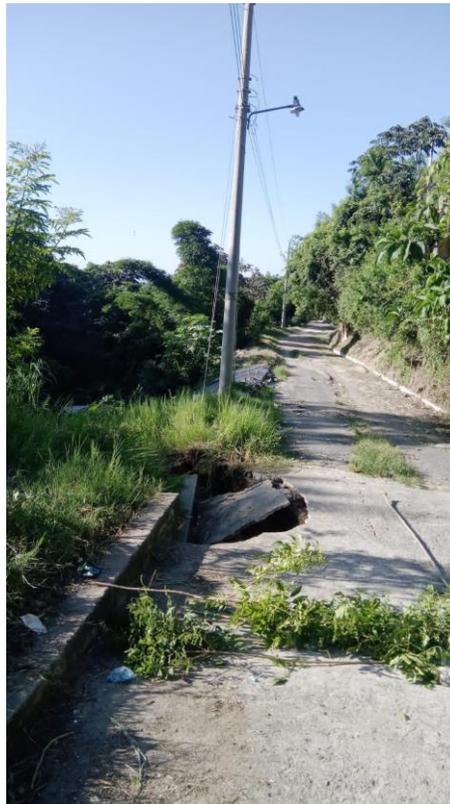
A principios de agosto de 2023 se formó una socavación de pequeñas dimensiones a 4 metros de distancia del pozo que resultó afectado en el invierno de 2022 y que fue inspeccionado en su oportunidad (REF. No. VMOP-DACGER-015-2022) (Imagen 1). A consecuencia de las lluvias acaecidas en la noche del 6 de agosto de 2023 esta socavación presentó un incremento en la magnitud debido al progresivo colapso de un colector de aguas lluvias de 72” de diámetro estimado. Este colapso generó una oquedad de 8 metros de longitud y 5 metros de ancho, con una profundidad variable debido a la acumulación de elementos colapsados, estimándose mayor a 4 m (Imagen 2).

Imagen 1. Situación previa tormenta de 6/08/2023.

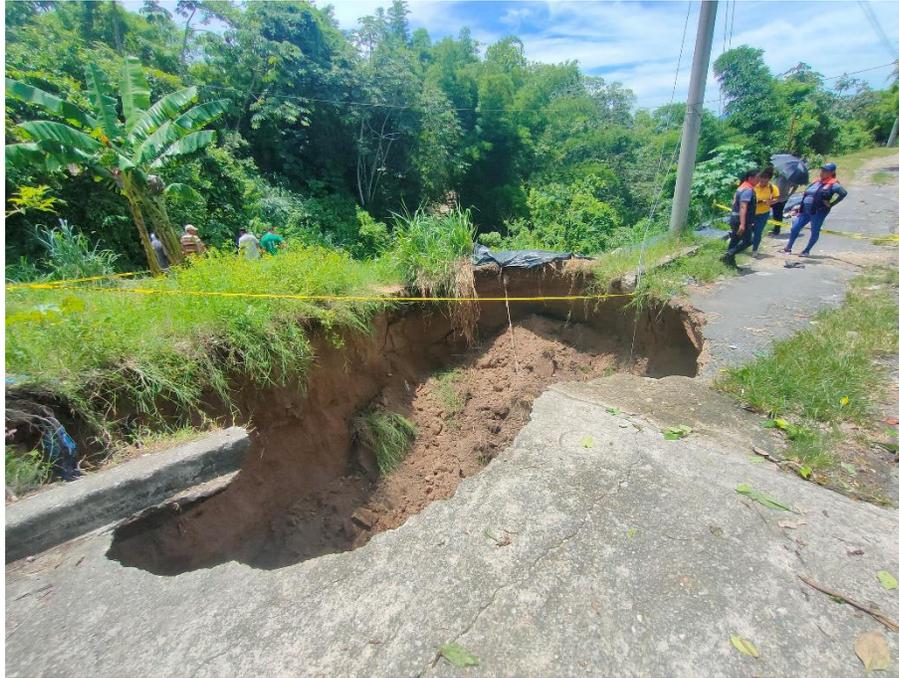
Imagen 2. Evolución de problemática.

El colapso reiterado del colector de aguas lluvias existente en la zona refleja la existencia de deficiencias de diseño o constructivas. Por otro lado, si se da como válida la teoría del incremento del flujo en el colector, como mencionan los vecinos, el colapso puede deberse a un deterioro producto de la sobrecarga por la demanda no prevista.

- Se recomienda efectuar la reparación inmediata de ambos tramos colapsados con tubería adecuada, con diámetro igual o mayor al existente, prestando especial atención además a las uniones o empalmes, de modo que se garantice la adecuada continuidad de la estructura.

- Luego de reparadas las estructuras del colector y del pozo, se deberá proceder a la conformación de relleno para la recuperación de la calle en el sector, sugiriéndose el uso de suelo-cemento fluido (lodocreto) en la capa inferior de al menos 1.00 m de espesor, de modo de garantizar una adecuada capa de soporte, posteriormente se podrá realizar un relleno compactado mecánicamente, o bien, completar el volumen de relleno con lodocreto.

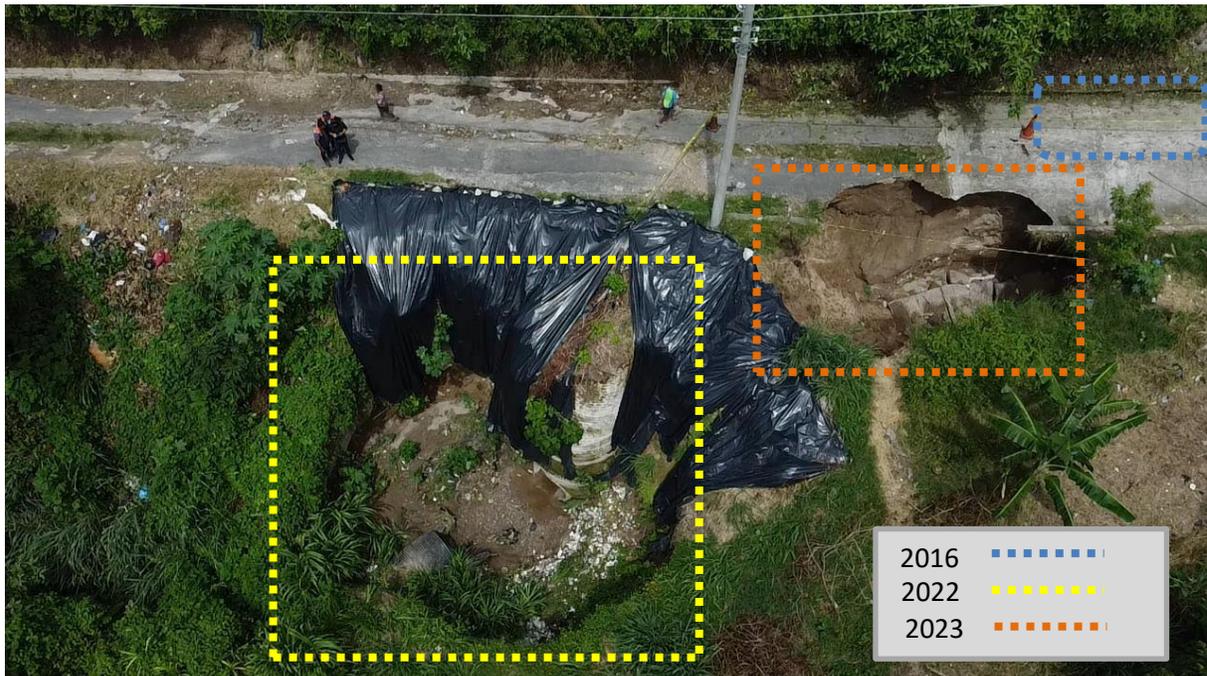
El reiterado colapso de este colector ha ocasionado problemáticas históricas. La situación de 2016 fue totalmente reparada en su momento, mientras que la de 2022 aún se encuentra sin ninguna intervención y parece presentar un avance significativo (Imagen 3).

Imagen 3. Evolución histórica de problemas (foto Alcaldía de San Martín).

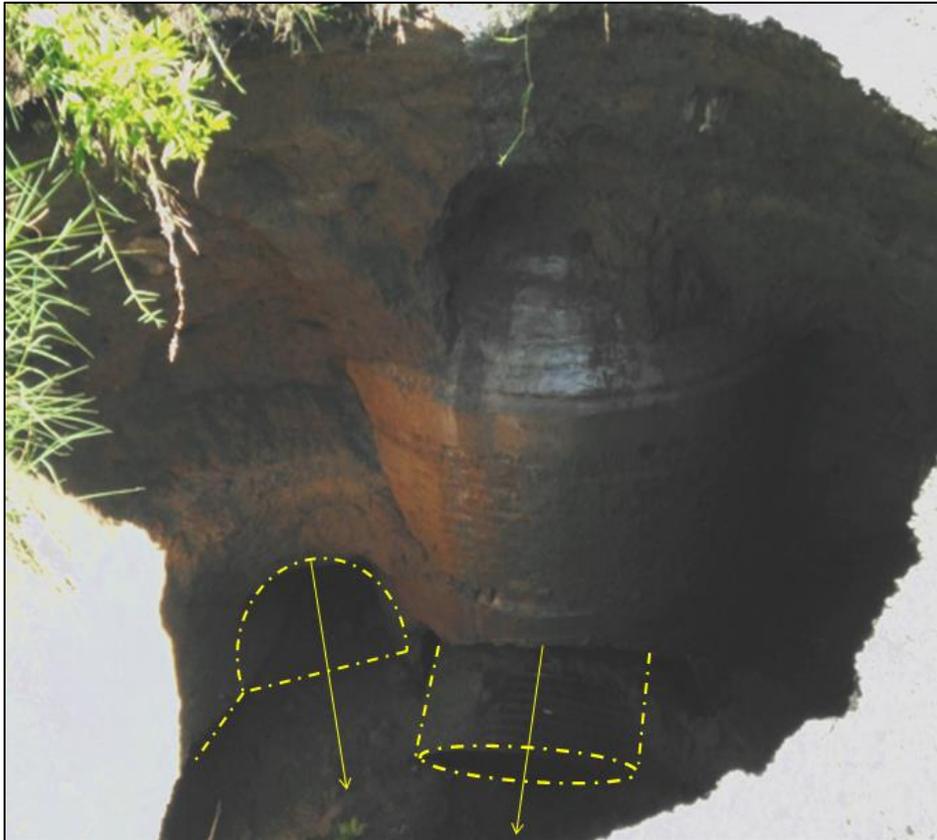
La problemática puntual observada durante la inspección corresponde al colapso del sistema de colección de aguas lluvia, afectando el material de relleno de la calle de acceso a parte de la comunidad San Martín, en específico el punto de falla se encuentra en la calle conocida como “Calle a Corinto” o cómo se le llama actualmente “Pasaje Júpiter” ver **figura 2** y **figura 3**. La falla en el sistema se produjo debido al colapso de uno de los elementos que encauzaba 2 tuberías: una proveniente de la zona Nor-Oriente de la comunidad y otra perpendicular a la carretera panamericana siendo así la principal descarga. La falla ha provocado erosión del material de relleno y ha generado una cárcava de 5 metros de profundidad y 2.5 metros de ancho.

Figura 2. Pozo al descubierto luego de erosión de material de relleno ante colapso de estructura de aguas lluvia.

El colapso del sistema se debió posiblemente a la falta de mantenimiento y limpieza del conjunto de tuberías, pozos y canaletas, las cuales cedieron ante el incremento de agua lluvia ocasionado por las precipitaciones intensas. En caso que las obras de restitución no se realicen a tiempo, tras la entrada del invierno, parte del pasaje Júpiter podría perderse dejando inaccesible el paso.

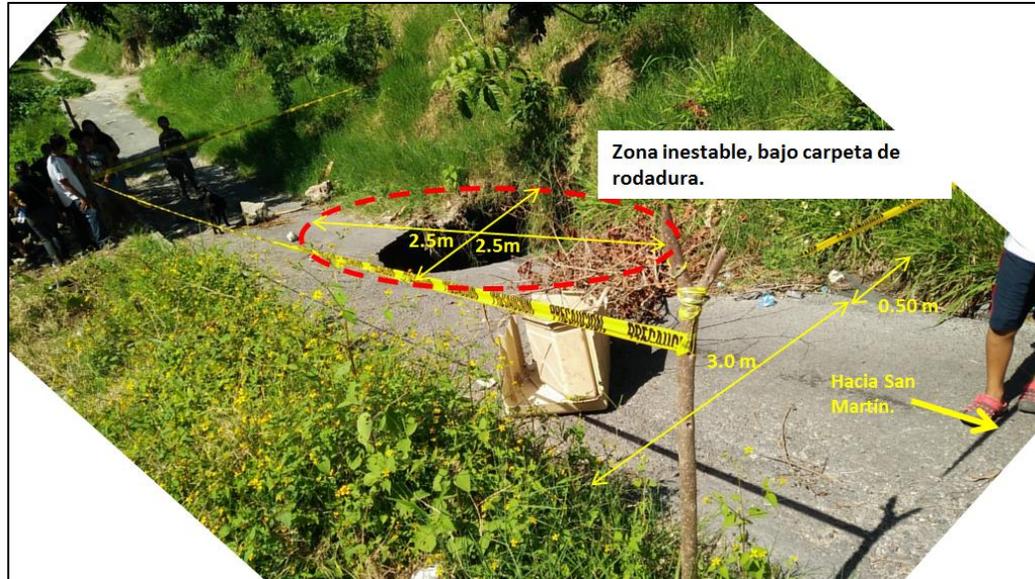
Figura 3. Vista desde la superficie, erosión del material de relleno del pasaje Júpiter.

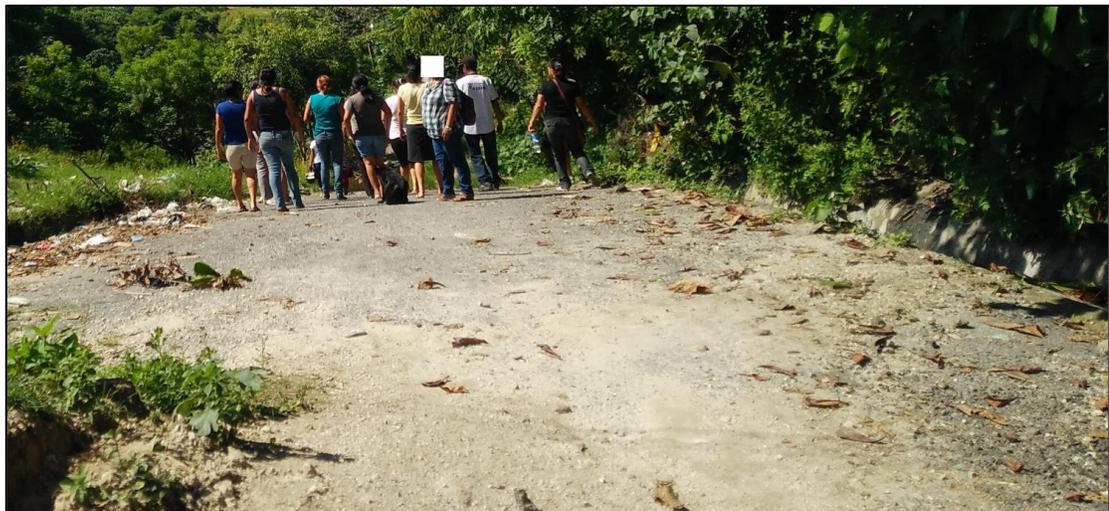
En la zona habitan alrededor de 105 familias y forman las comunidades San Martín, San Martín 2 y la Colonia San Martín. Alrededor de 22 familias son las más afectadas por el cierre del paso sobre el pasaje Júpiter. El Pasaje Júpiter contiene una pendiente aproximadamente de 15% y sobre dicho pasaje se encuentra una canaleta de aproximadamente 50cm de ancho y 20 cm de profundidad ver **figura 4**.

Figura 4. Vista sobre Pasaje Júpiter - Canaleta en costado derecho.

- Construir y dar mantenimiento a un bordillo a lo largo del pasaje que sea capaz de desviar y evitar la escorrentía superficial a lo largo de la zona de falla. El bordillo servirá para desviar toda escorrentía superficial hacia la vaguada que inicia a un costado del pasaje Júpiter (costado izquierdo en **figura 4**). Se recomienda que esta intervención sea realizada de manera inmediata.
- Debe ser reparado y restituido el funcionamiento del sistema de desagüe de aguas lluvias con la reconstrucción, entre otras cosas, de la caja colectora que formaba parte del pozo de aguas lluvias, cuya función era el encauzar el flujo proveniente de las tuberías observadas en la **figura 2** hacia la descarga principal.
- Se recomienda un monitoreo constante de la problemática, pudiendo ser este realizado a través de la comisión municipal de protección civil mientras se realizan las reparaciones.

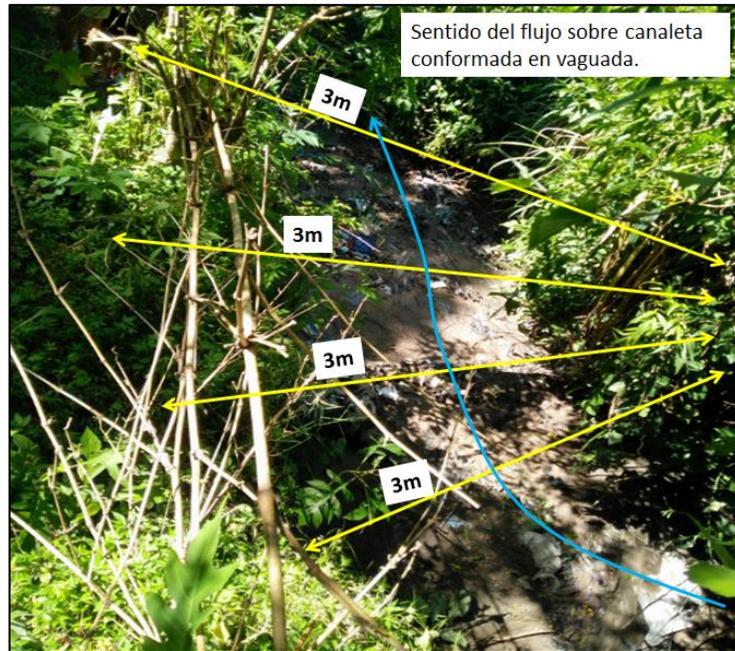
El sistema de recolección de aguas lluvia finaliza con una descarga hacia una vaguada que se encuentra paralela al pasaje Júpiter. La descarga se desarrolla a través de una canaleta de aproximadamente 3 metros de ancho conformada de muro gavión a lo largo de 15 metros (ver **figura 5**) La canaleta de muro gavión se une a la tubería principal en un tramo que es transversal al alineamiento del pasaje Júpiter, el tramo transversal inicia y finaliza con dos pozos colectores: el

Figura 5 Canaleta conformada de muro gavión.

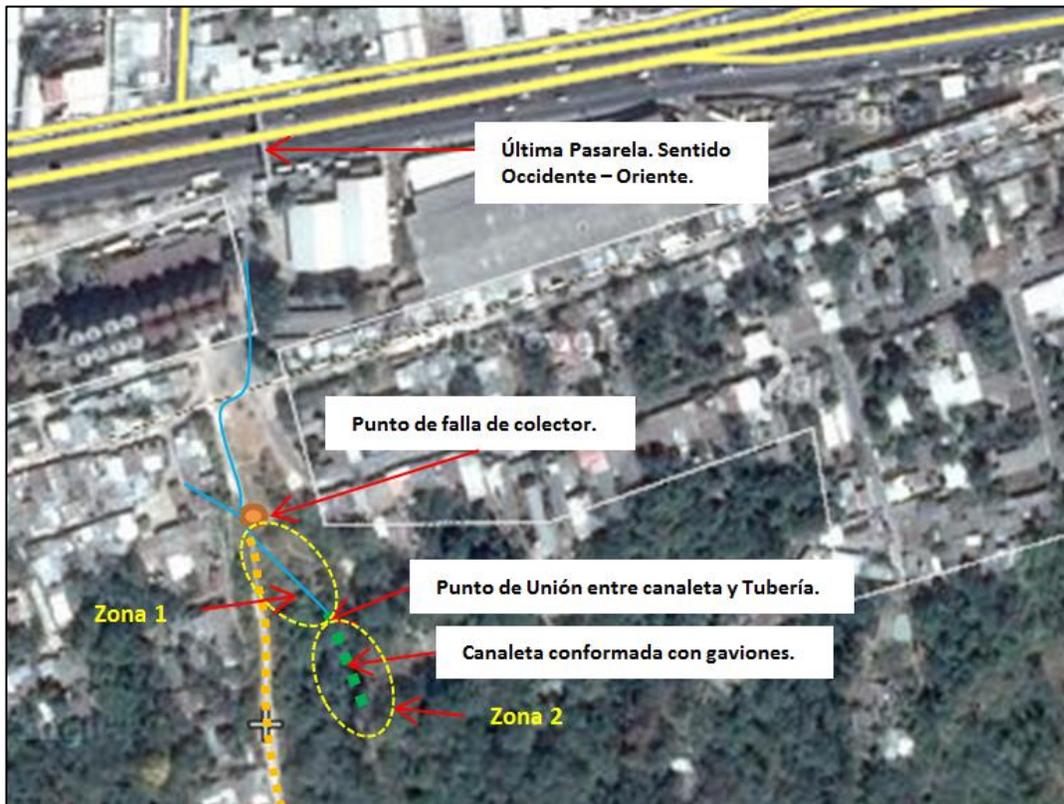
inicial el cual muestra el colapso en uno de sus elementos y el final el cual no fue posible identificar debido a la cobertura vegetal, ver **figura 6**.

Figura 6. Sistema de descarga y punto de colapso.

En la **figura 6** puede observarse en círculo anaranjado el punto de falla del colector principal y en color azul y línea continua se representan las tuberías identificadas en la visita. A partir del punto de falla, existe un tramo de transición hacia la canaleta de muro gavión (color verde y punteada). El punto de unión entre la canaleta y tubería no se logró identificar adecuadamente debido a la cobertura vegetal, pero según comentarios de miembros de la comunidad existe un pozo de visita en dicha intersección. En la figura se definen 2 zonas: la zona 1 tiene una longitud aproximada de 20m y es la que corre mayor peligro de una erosión tras lluvias fuertes. La zona 2 cubre el inicio de la vaguada en la que se ubica la descarga actual y junto con la zona 1 muestran el sentido natural de las aguas sobre el terreno.

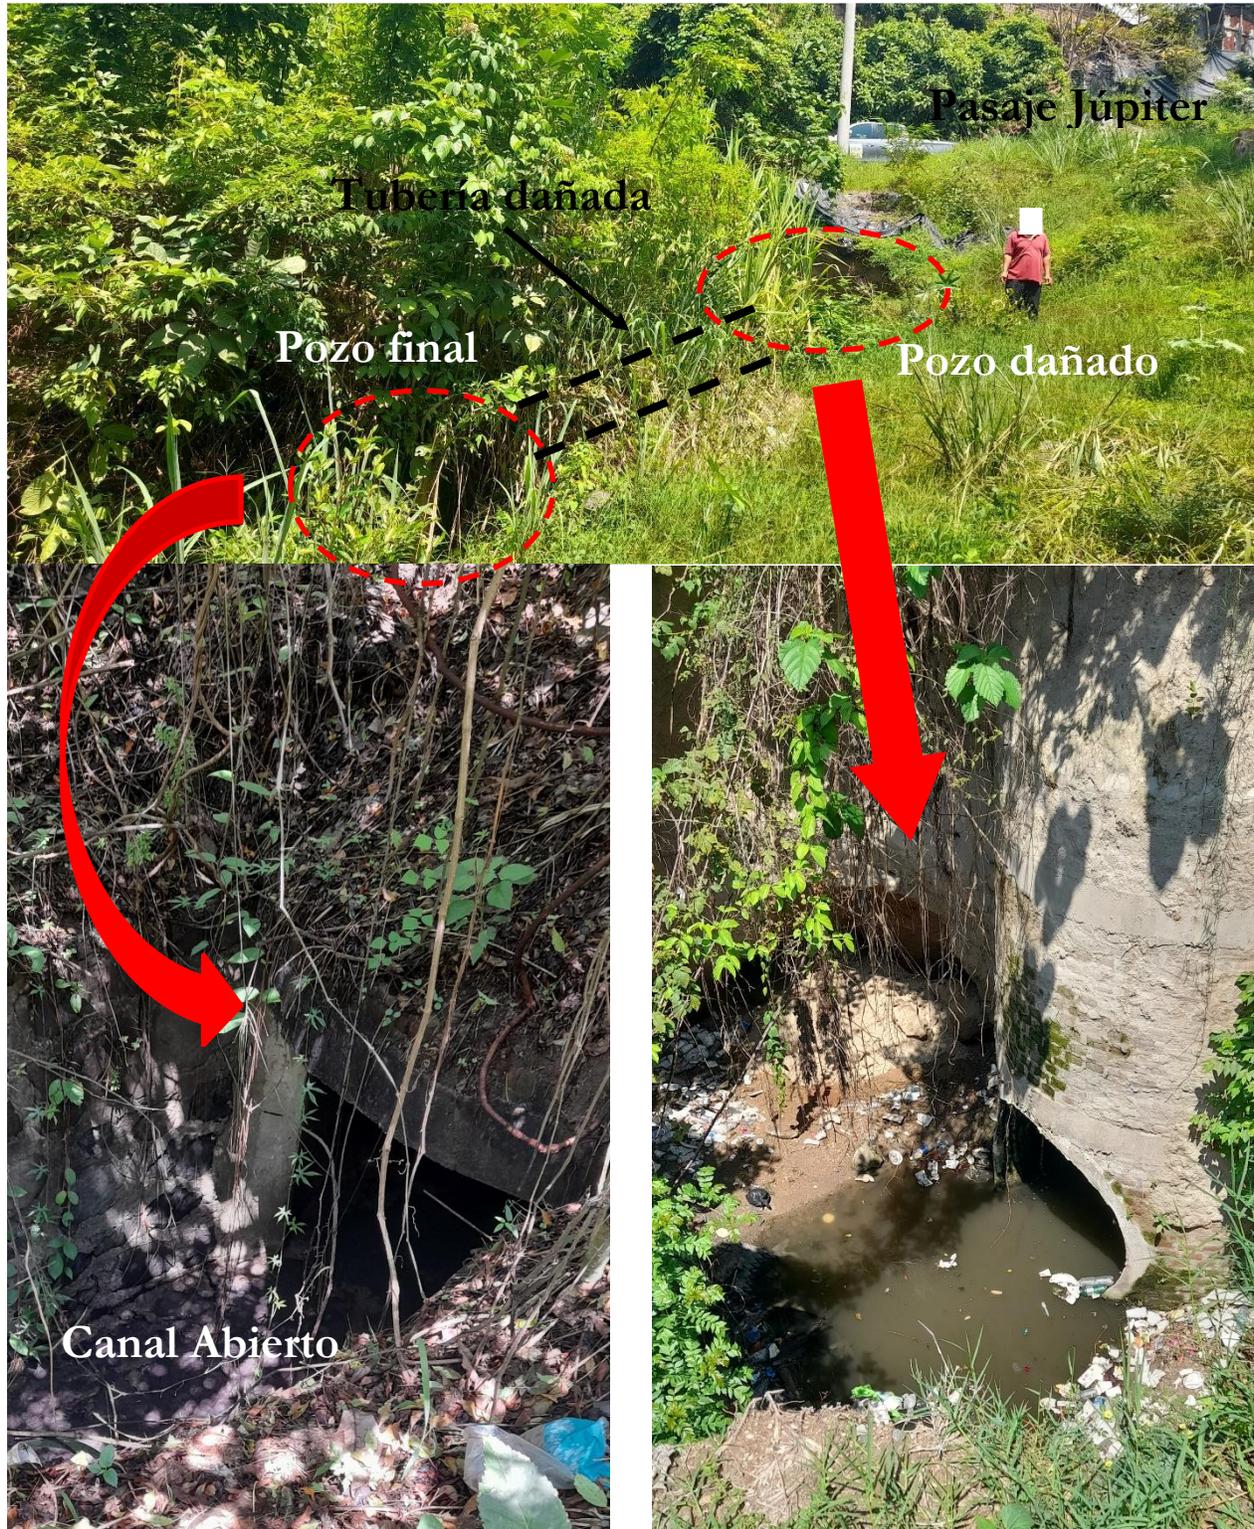
La problemática actual se ha producido en el entronque del penúltimo pozo de visita del sistema con la tubería de salida (de hierro fundido), la cual posee un diámetro aproximado entre 48" y 60" (no fue posible tomar las dimensiones reales por la inestabilidad del terreno). El último pozo de visita y la zona actualmente dañada se encuentran en una zona verde localizada aproximadamente a 2.0 de la calle perteneciente al Pasaje Júpiter. La tubería dañada conectaba con el último pozo del sistema en un tramo aproximado de 10 metros, el cual hace la descarga hacia un canal abierto y a partir de dicho punto el drenaje va a cielo abierto, pasando posteriormente del canal a una Quebrada de Invierno. Con el colapso de la tubería, se ha hecho una cárcava en el sector. (Ver Imagen 2 y 3)

Imagen 2. Vista actual del sector con daños.

Las tuberías del sector son antiguas y hechas de hierro fundido (tipo lámina), por lo que ya presentan daños considerables por la abrasión y oxidación propias de este material, permitiendo infiltraciones de agua al subsuelo que posteriormente se convierten en erosiones. Abonando a dicha situación, la reparación de la tubería que se realizó hace unos años en donde se instaló una tubería de menor diámetro, provoca que haya un aumento de la presión dentro del sistema que pudiera estar dañando la estructura del pozo, específicamente el entronque con la tubería.

Proceder de manera urgente a realizar la reparación del trayecto colapsado entre ambos pozos, instalando una tubería con el mismo diámetro que la antigua; de no ser posible encontrar una con las mismas dimensiones, se deberá instalar una con el diámetro mayor más próximo de venta en el país.

Se deberá revisar la estructura interna del pozo para identificar de manera más precisa su condición actual; de encontrar daños, estos deberán ser reparados/reforzados y posteriormente se deberá de restablecer el terreno a su estado original con un relleno masivo/controlado.

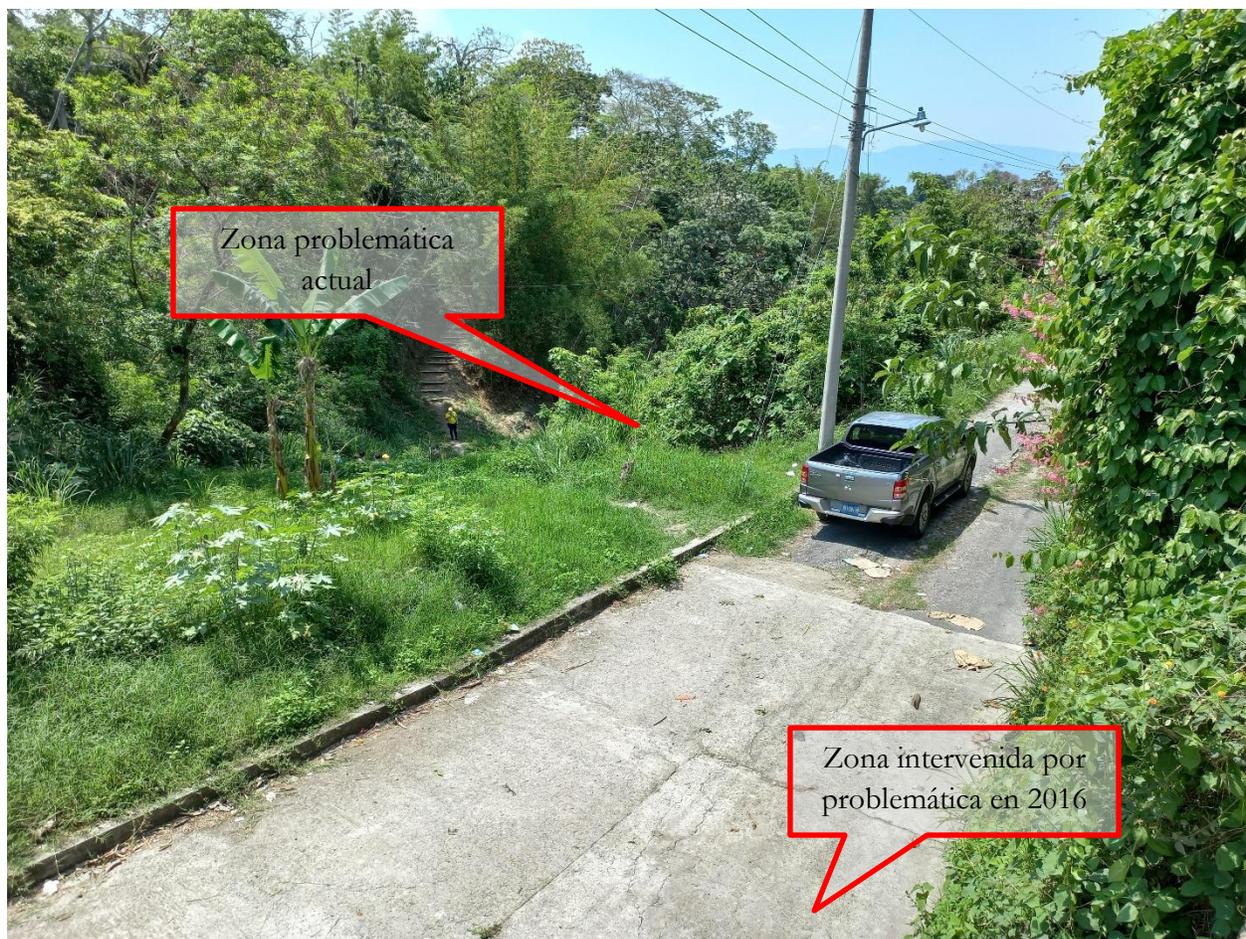
La problemática actual se ha dado en el mismo sistema de drenajes de aguas lluvias, en dirección aguas abajo de la formada en 2016. Según comentaron técnicos de la Alcaldía, cuando se llevó a cabo la reparación del primer tramo afectado, no fue posible encontrar una tubería del mismo diámetro a la colapsada, por lo que procedieron a instalar una más pequeña; sin embargo durante la inspección no fue posible identificar el diámetro de la tubería instalada en la zona reparada.

Imagen 3. Ubicación de problemática actual con respecto a la inspeccionada en 2016

De no ser intervenida oportunamente, se corre el riesgo que la cárcava aumente de tamaño hasta afectar la Calle del Pasaje Júpiter mostrada en la Imagen 3, impidiendo la conectividad del sector.
