MINISTERIO DE  
OBRAS PÚBLICAS  
Y DE TRANSPORTE

**INFORME TÉCNICO: INSPECCIÓN DE EVALUACIÓN DE DAÑOS EN  
VIVIENDAS DE LA URBANIZACIÓN MONTE MARÍA #2, MUNICIPIO DE  
SOYAPANGO, DEPARTAMENTO DE SAN SALVADOR**

**AGOSTO DE 2023**

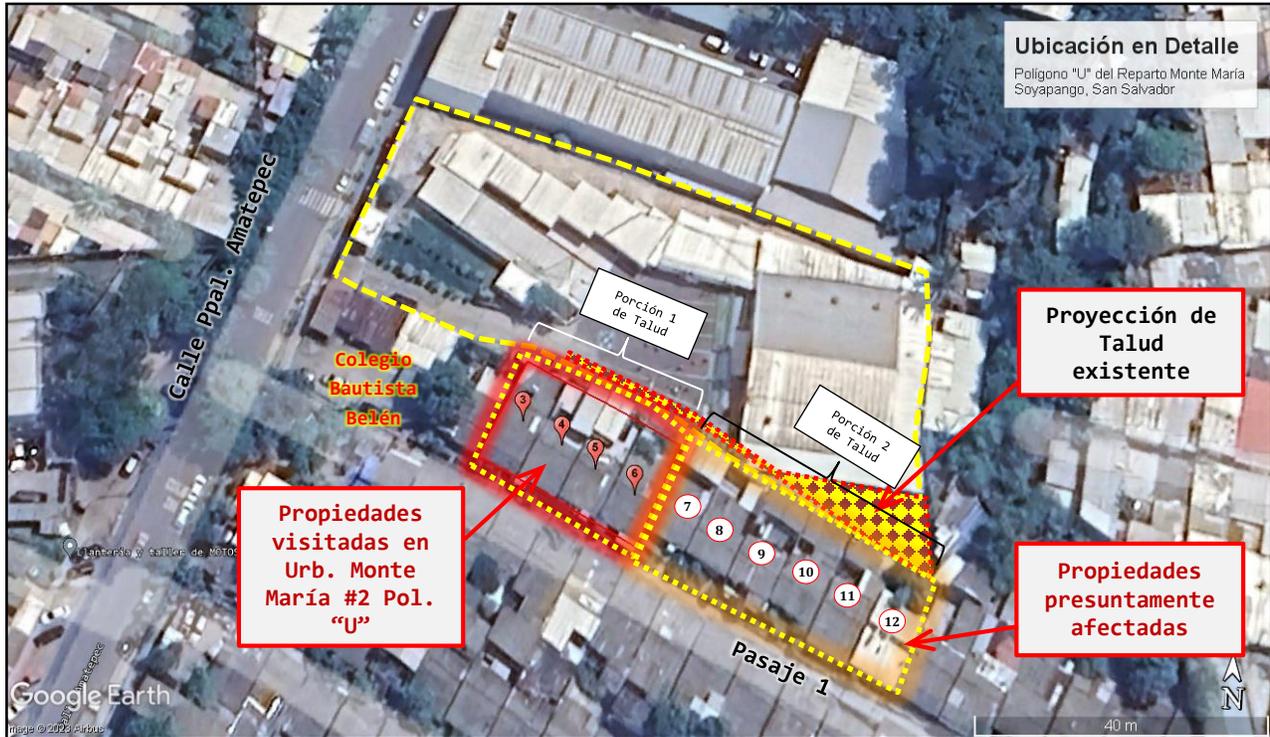
**Imagen N° 2.** Ubicación en detalle de algunas de las viviendas afectadas en el Urbanización Monte María #2.

Ante la condición de daños encontrada en las viviendas inspeccionadas, se estima que las mismas presentan un **Grado de Vulnerabilidad Moderado**. Sin embargo, de no resolverse la problemática de los taludes, al lado del Colegio Bautista Belén, podrán pasar a un **Grado de Vulnerabilidad Alta**, al igual que las instalaciones del colegio, que están colindantes a dicho talud (ver **Imagen N° 2**).

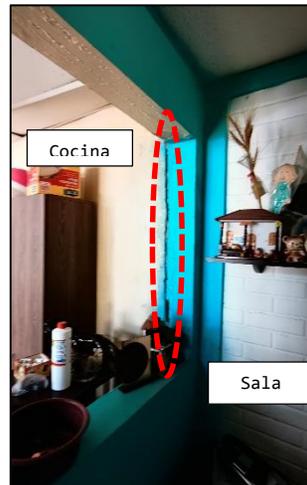
- Al ingresar a la Casa #3 se puede identificar que las viviendas se encuentran divididas por dos sistemas estructurales diferentes: el primero pertenece al “diseño original” y esta formado por un sistema de paredes de corte; y el segundo sistema se identifica de marcos de concreto reforzado, el cual ha sido desarrollado en la parte posterior de la vivienda, en donde se emplazaba la “zona verde” de las mismas. Se pudo observar un agrietamiento vertical en la intersección de paredes de las áreas de sala y cocina (ver **Fotografía N° 1**) correspondiente al sistema estructural de marcos de concreto

**Fotografía N° 1.** Agrietamiento generado en junta de paredes, entre área de sala y cocina.

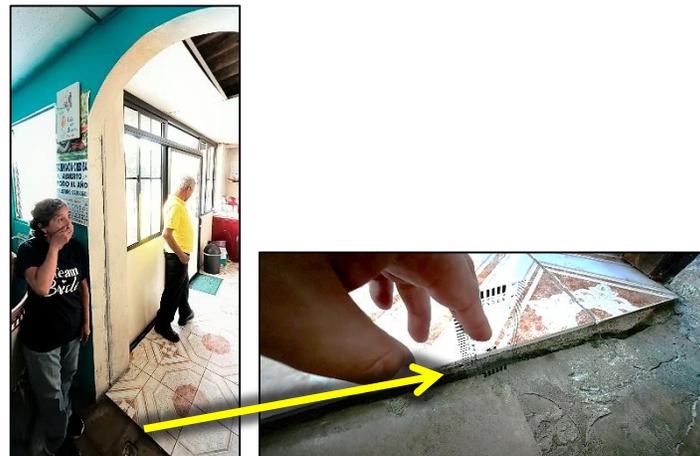
reforzado, también se observó un agrietamiento a nivel de piso, paralelo a la pared que divide las áreas antes mencionadas, notando que muestra un desnivel aproximado de 2.50 cms respecto del nivel de piso del área contigua (ver **Fotografía N° 2**). Adicionalmente se pudo percibir un desnivel en el piso del área de cocina, en el sentido hacia la colindancia con el colegio. A continuación se observaron otras áreas desarrolladas de la vivienda, como otras habitaciones, área de lavandería, bodega y patio, siendo que en algunas paredes que las definen, también se detectaron agrietamientos verticales, principalmente en puntos de intersección de paredes, y algunas grietas horizontales y diagonales (ver **Fotografía N° 3**). Al igual que en el área de cocina, en dichas áreas también se percibió un desnivel generalizado de los pisos, en el sentido hacia la colindancia con el colegio. Hay que agregar que han ocurrido daños en una porción de la estructura de soporte del cielo falso, cerca del agrietamiento localizado en el área de cocina (ver **Fotografía N° 4**). Hay que agregar que el propietario de la Casa #3 fue quien interpuso la denuncia ciudadana ante este ministerio.

**Fotografía N° 2.** Ubicación de junta generada entre pisos de sala y cocina con un desnivel de 2.50 cms.

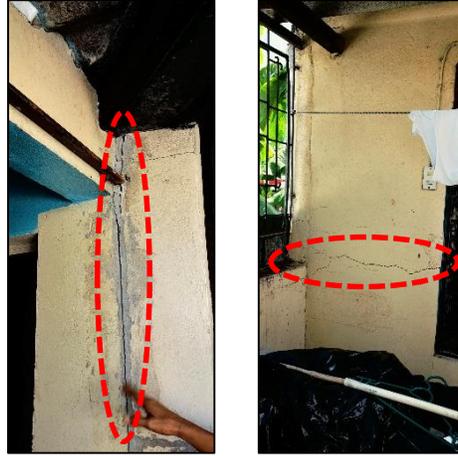
- El propietario de la vivienda comentó que la porción afectada de su propiedad, originalmente era área de patio, y que en los años siguientes fue agregando las áreas de cocina y demás áreas afectadas. Hay que mencionar que los agrietamientos verticales observados, en su mayoría se localizan en juntas de dilatación de paredes, por lo que se prevé que sus refuerzos internos no quedaron amarrados a los refuerzos de las paredes de la porción original de la vivienda.

**Fotografía N° 3.** Vista hacia algunos agrietamientos ocurridos en paredes de áreas desarrolladas adicionales de Casa #3, contiguas al Colegio Bautista Belén.

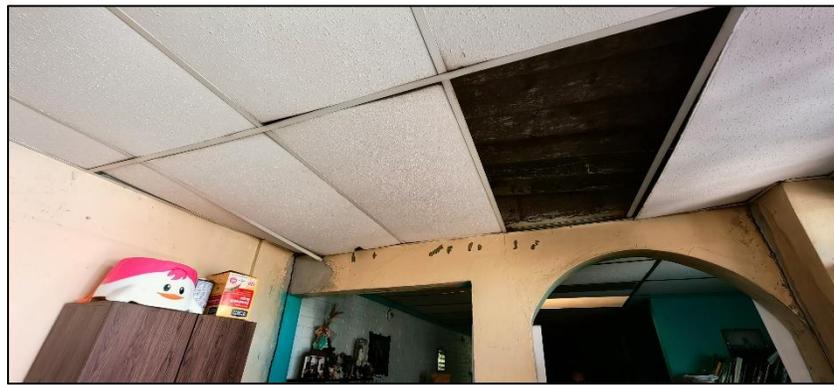
**Fotografía N° 4.** Daños en estructura de soporte de cielo falso en área de cocina de la Casa #3.

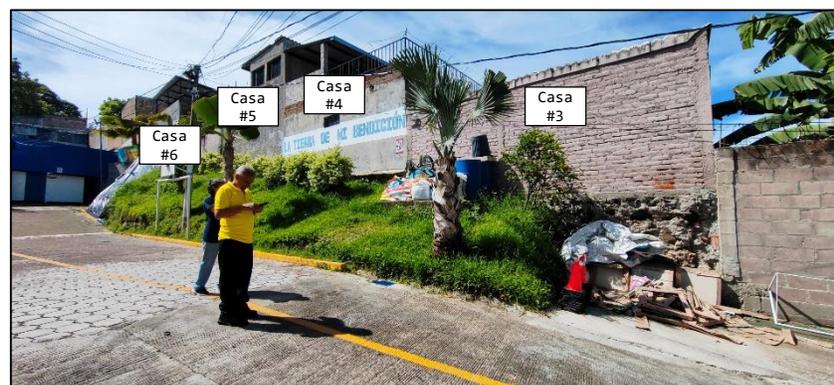
- A continuación se realizó una visita al interior de las instalaciones del Colegio Bautista Belén, para observar las condiciones presentes en colindancia con la Casa #3. De primera mano se observó la presencia de un primer tramo de talud, en la base de la pared de colindancia de la Casa #3, que también colinda con el resto de viviendas del Polígono “U” de dicha urbanización. Dicho talud posee una altura media de 2.50 metros, una base promedio de 2.00 metros y una longitud de 33.00 metros, en sentido nororiente, siendo colindante directo con las casas #3, #4, #5 y #6 (ver **Fotografía N° 5**). Esta porción de talud cuenta con una protección de concreto hidráulico, pero que se localiza al menos en un 50% de dicho tramo, pero que al momento de la inspección, dicha protección se encontró cubierta por una membrana de plástico, a lo cual uno de los encargados del centro escolar comentó que resultó dañada tras la ocurrencia de fuertes lluvias (ver **Fotografía N° 6**). Es de comentar que las protecciones observadas no contaban con algún sistema de drenaje, como barbacanas.

**Fotografía N° 5.** Vista general de ubicación de talud en colindancia con a las casas #3, #4, #5 y #6, entre el Colegio Bautista Belén y el Polígono “U”.

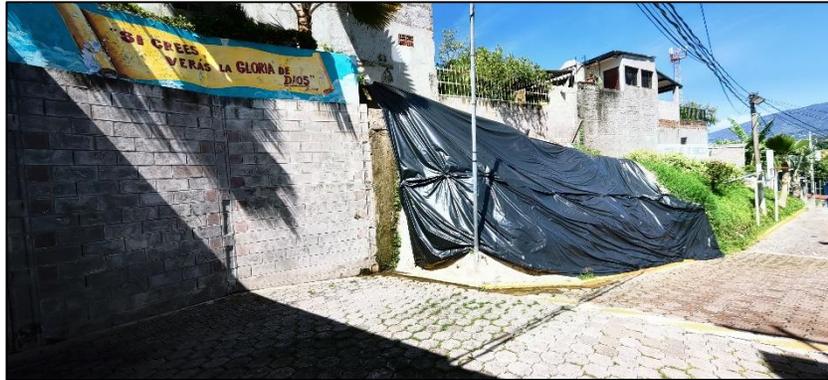
**Fotografía N° 6.** Vista a porción de talud protegido con membrana plástica por daños producidos en su capa de recubrimiento.

- Colocar cobertura de plástico a aquellas zonas donde el talud no cuente con protección, dicha acción deberá estar a cargo del propietario del inmueble, es decir al Colegio Bautista Belén.

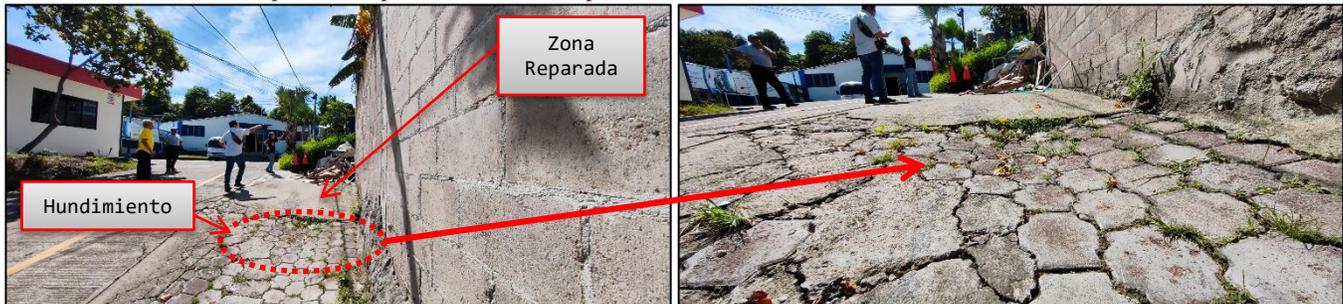
- Por otro lado, se observó que al inicio de dicho tramo de talud, en colindancia con la Casa #2, la rasante de circulación vehicular, que es de adoquín, muestra una porción con hundimiento a un

costado de una porción reparada del piso de circulación. Uno de los responsables del centro educativo indicó que, a raíz de fuertes precipitaciones ocurridas el año pasado, se generó una fuerte escorrentía superficial, que corría paralelamente al muro lindero entre el colegio y el Polígono “U”, la cual propició un hundimiento en la rasante de circulación vehicular, contiguo al muro de colindancia del Polígono “U”, entre las casas #2 y #3, y que posteriormente fue atendido por la institución educativa, restituyendo los materiales saturados y luego colocando un concreteado tipo acera (ver **Fotografía N° 7**). Por lo observado se presume que por la escorrentía generada en lluvias recientes, se ha iniciado un proceso de saturación de los suelos de apoyo del adoquinado, lo que está propiciando un nuevo hundimiento.

**Fotografía N° 7.** Ubicación de hundimiento en área de circulación vehicular, en colindancia con muro lindero entre Colegio Bautista Belén y Polígono “U” de la Urbanización Monte María #2.

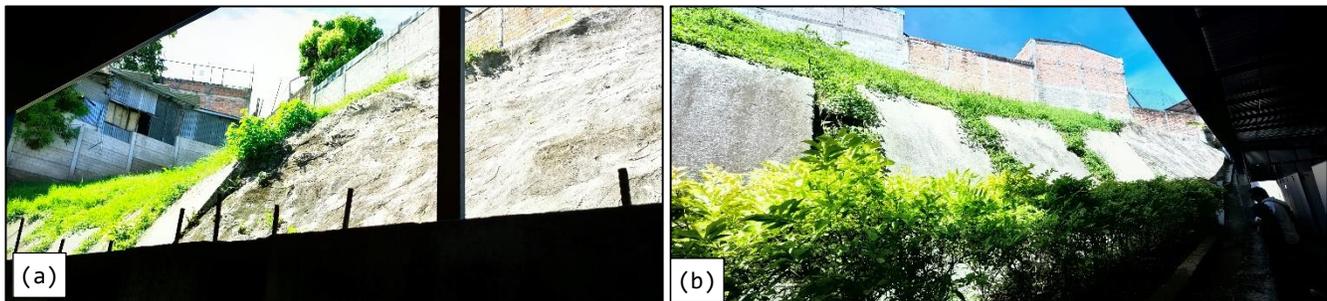
- Más allá de la Casa #6, dicho talud continúa con una segunda porción, en sentido nororiente y contiguo a 6 viviendas más del Polígono “U”, en una longitud aproximada de 33.00 metros, y con una altura variable de 4.00 metros, contiguo a la Casa #6, hasta 6.00 metros al final del mismo (ver **Fotografía N° 8**). Esta porción del talud muestra una protección completa de concreto hidráulico, en una longitud de 17.00 metros, medida desde la Casa #8, pero en la cual no se observó la presencia de barbacanas u otro tipo de drenajes transversales; al momento de la inspección esta presentaba deterioros considerables, principalmente en la base del talud (ver **Fotografía N° 9**). En cuanto el resto de esta porción de talud, de 16.00 metros, se observó que posee protecciones similares a planchas de concreto, pero que no cubren todo el rostro de dicha porción de talud (ver **Fotografía N° 8 (b)**).

**Fotografía N° 8.** Condición de segunda porción de talud (a) con protección completa y (b) con protección parcial.

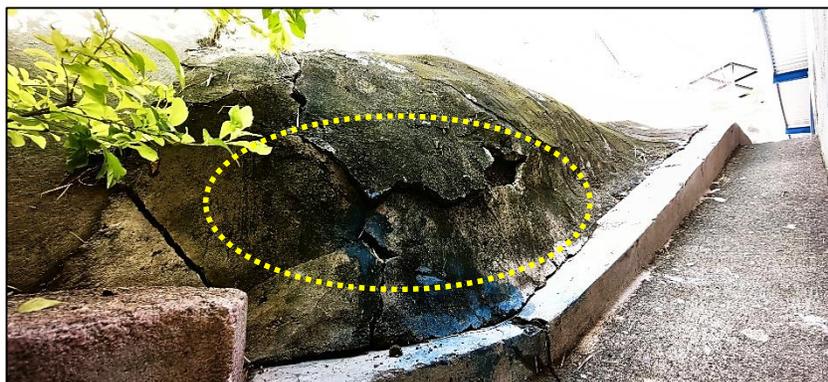
**Fotografía N° 9.** Daños observados en protecciones, en la base del segundo tramo de talud.

- Reparar aquellas porciones dañadas de las protecciones existentes, mediante remoción de las zonas dañadas y reemplazarlas con concreto lanzado con malla electrosoldada de refuerzo. Previamente a la colocación del nuevo concreto, se deberá restituir el material del rostro del talud por un material de bajo contenido de humedad.

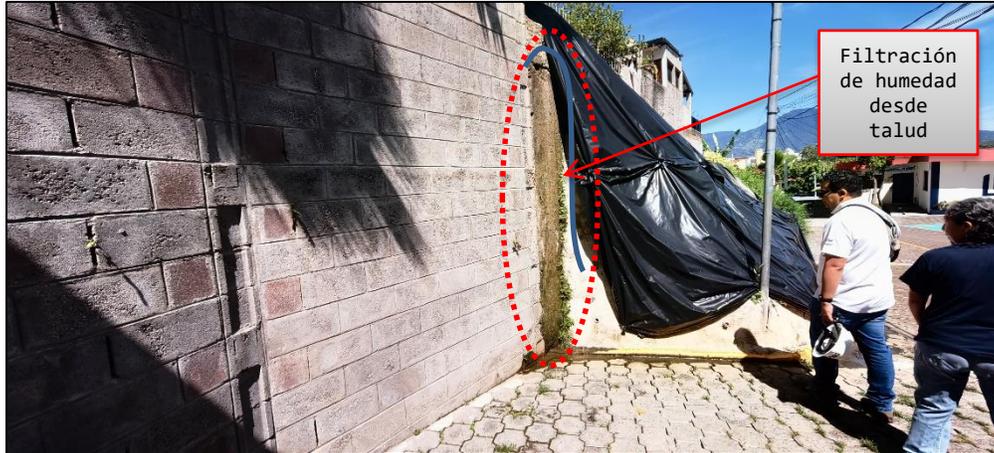
- Hacia el costado oriente de la protección del primer tramo, se localizó una infiltración desde la corona de dicha protección, que se combina con un muro de retención de bloque, el cual no posee barbacanas (ver **Fotografía N° 10**). Esta infiltración correspondería a un flujo subterráneo que se presume ocurre desde la segunda porción del talud, sitio donde hay aún porciones del rostro del talud con vegetación y que son permeables, o también hay porciones con protección, pero dañada.

**Fotografía N° 10.** Infiltración localizada desde la corona del talud con muro de retención y protección, hacia el costado oriente del primer tramo de talud.

- Generar puntos de drenaje en las protecciones existentes, tales como barbancas, distribuyéndolas en zigzag a no más de 2.00 metros de distancia una de la otra.

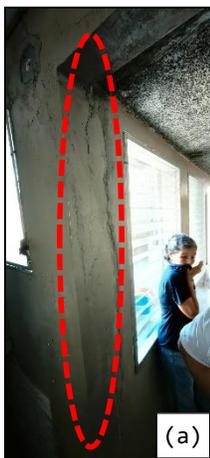
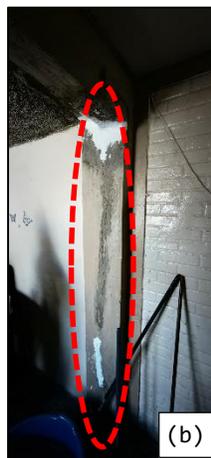
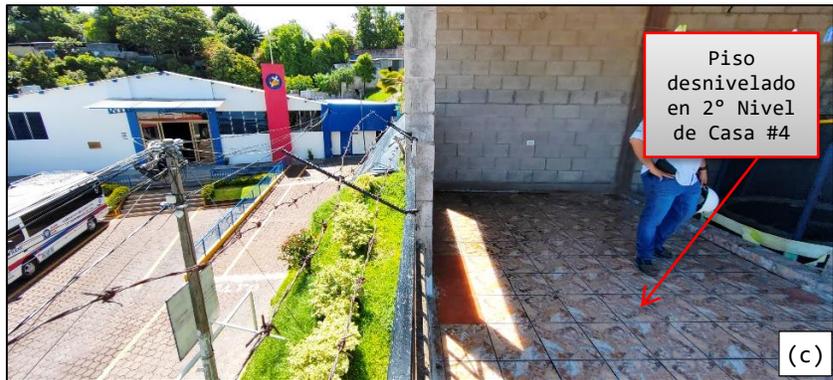
- Según comentarios del propietario de la Casa #3, en cuanto a la presencia de daños en casas aledañas a la de su propiedad, se logró realizar la inspección al interior de la casa #4 y #6, detectándose el mismo patrón de daños encontrados en la Casa #3: agrietamientos a nivel de pisos, grietas verticales en uniones de paredes y grietas en cruces de paredes, así como también en las mismas ubicaciones detectadas anteriormente. Particularmente, en el caso de la Casa #4, se observó que en su área de patio se realizaron construcciones en segundo nivel, siendo que el desnivel en dichas zonas es aún más pronunciado que a nivel de planta baja (ver **Fotografía N° 11** y **N° 12**). Con estos daños

**Fotografía N° 11.** Daños localizados en paredes dentro de la Casa #4, con similar patrón y ubicación que los observados en la Casa #3. (a) y (b) Agrietamientos en uniones de paredes y (c) desnivel de pisos en segundo nivel.

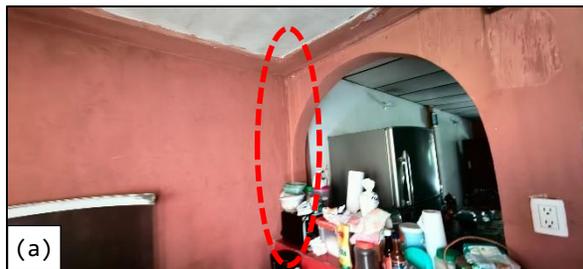
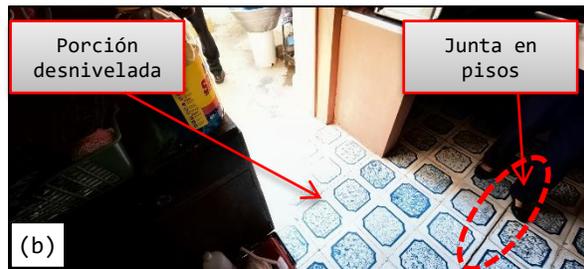
**Fotografía N° 12.** Daños localizados en paredes dentro de la Casa #6, con similar patrón y ubicación que los observados en la Casa #3. (a) Agrietamientos en unión de paredes entre áreas de cocina y sala; (b) junta formada entre piso de cocina y porción alledaña al patio.
