REF. MOPT -GGS VMOP-DACGER-0034 2023

INFORME SOCIAL: INSPECCIÓN DE EVALUACIÓN DE DAÑOS EN VIVIENDAS DE LA
URBANIZACIÓN MONTE MARIA No 2 MUNICIPIO DE SOYAPANGO

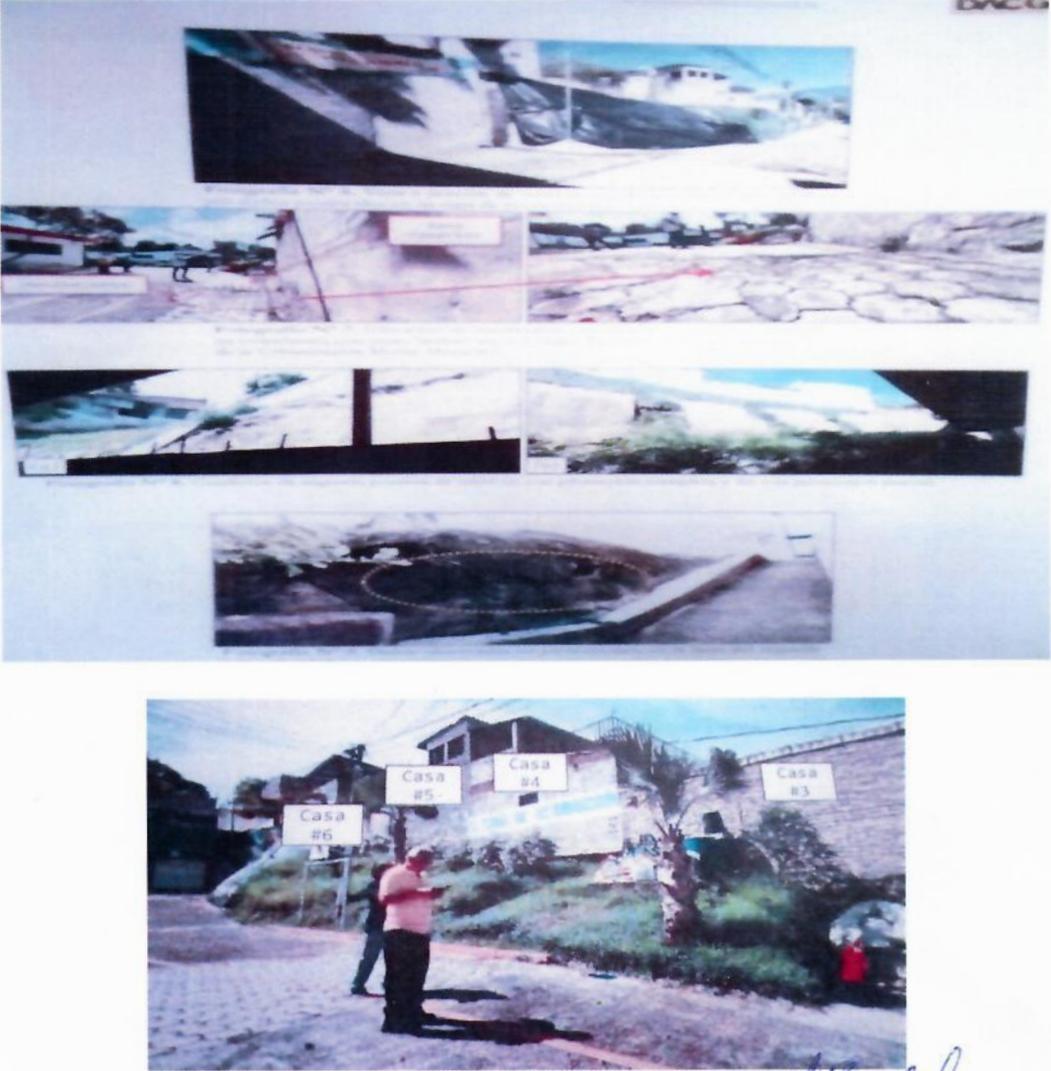
SOLICITUD	<p>La solicitud fue realizada en el mes de enero del presente año y fuimos al despacho a dejar la solicitud. El Ministerio de Vivienda fue a realizar inspección anteriormente y se comprometieron con proporcionarle un presupuesto de lo que necesitaba para reparar la casa. En los meses siguientes, la señora _____ estuvo insistiendo y acordamos con técnicos de la DACGER realizar la inspección ya que era una solicitud retrasada.</p>
PROBLEMÁTICA IDENTIFICADA	<p>A partir del acompañamiento a personas de la Urbanización Monte María 2, identificamos que hay viviendas afectadas donde se han separado las partes reconstruidas. Una separación de la estructura de paredes y pisos.</p> <p>Las personas han creído que el problema se debe a una corrientilla de agua pequeña que pasa debajo de las casas desde la número 11 hasta la 3.</p> <p>Al hacer la inspección en la casa 3 y encontrar la problemática nos exigió el proceso de diagnóstico visitar la Iglesia y colegio Bautista Belén, buscando las causas del porque están desniveladas las paredes y arruinados los pisos. En el lugar se encontró que han realizado una obra de protección en la zona verde.</p> <p>Esta obra de protección, un talud que colinda con las viviendas del pasaje 1 polígono "U", han sido mal diseñados ya que permite que el agua afecte las paredes de las viviendas y directamente las casas 3, 4, 5 y 6.</p> <p>Las personas manifiestan temor por la posibilidad de que se derrumben las paredes.</p>
