II TRIMESTRE

Nombre del Mecanismo	Inspección y medición de acceso hacia la comunidad Guajoyito para su reparación y mejoramiento de la calle.
Objetivo	Evaluar por medio de inspecciones la ventaja que proporcionaría la reconstrucción de la calle de acceso a la comunidad Guajoyito por causa de puente la Hamaca el cual interceptaba a la C.H Guajoyo con la comunidad.
Descripción	El Técnico de zona junto con la monitora de zona así como el jefe de la Unidad de Responsabilidad Social evaluaron las repercusiones que traía el paso que daba el puente la Hamaca, de la comunidad Guajoyito a la C.H. Guajoyo el cual contaba con las de 50 años y las condiciones eran deplorables con probabilidades de que se cayera debido a las emergencias ocasionadas por las lluvias.
Mecanismos implementados para participar	Se coordinó con personas de la comunidad Guajoyito para la verificación de la calle de acceso la cual ocupaban como última opción, debido al deterioro de la calle y el difícil acceso que esta ocasionaba, así como también se monitoreo el puente la hamaca por donde la comunidad pasaba y cruzaba todo el vivero de la C.H. Guajoyo para salir directamente a la calle, y el cual ya fue clausurado.

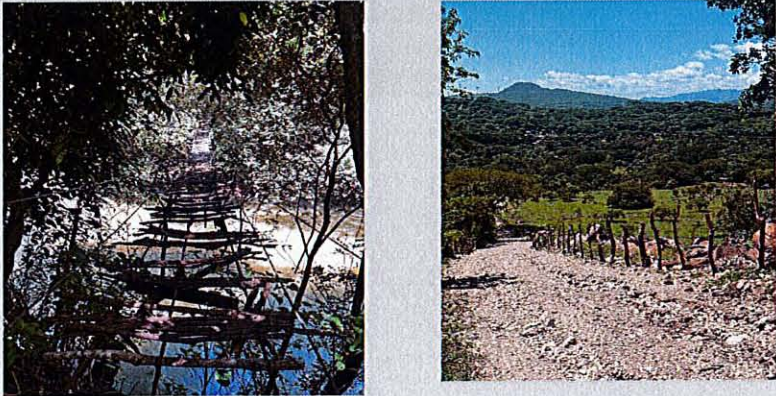
Foto 1 y 2: Inspección de puente la Hamaca el cual conectaba con la comunidad Guajoyito y la C.H. Guajoyo.

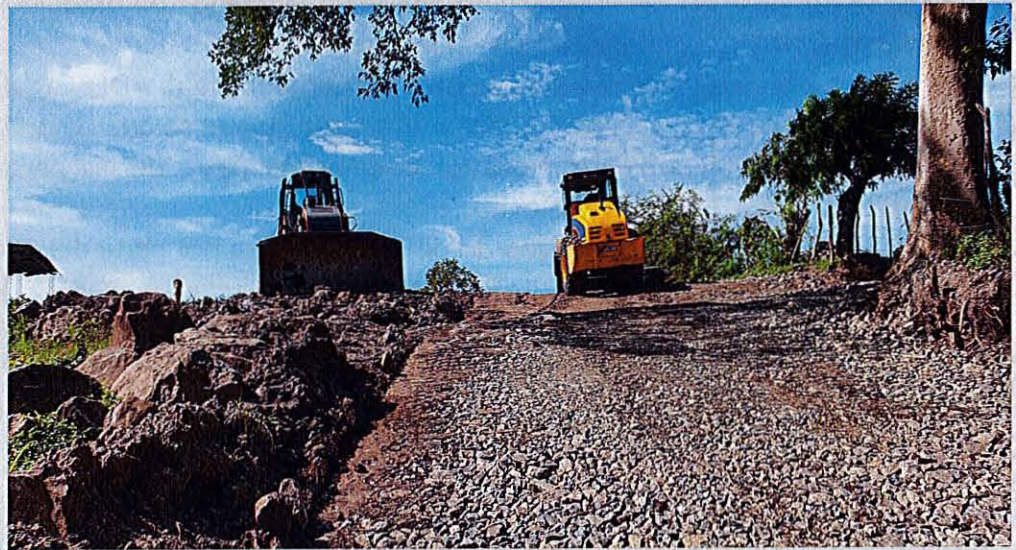
Foto 4: Reconstrucción de la calle de acceso de la comunidad Guajoyito.
