Nombre del Mecanismo	Iniciativa para la Inspección de arreglo de calle que conduce a la comunidad Guajoyito
Objetivo	Remediación de los kilómetros arreglados de calle e inspección de los niveles de las cunetas.
Descripción	Se midió con cinta métrica desde el inicio de la calle hasta el centro de la comunidad. Participaron compañeros del equipo de vivero, técnicos de la Central Guajoyo y líderes/liderezas de la comunidad de Guajoyito.
Mecanismos implementados para participar	<ul style="list-style-type: none"> -Acompañamiento con los Habitantes de la comunidad. -Toma de datos del kilometraje y niveles de las cunetas. -Inspección de cada tramo y sus respectivos niveles acompañados de los directivos de la comunidad.
Cantidad de actividades:	<ul style="list-style-type: none"> -Se realizaron inspecciones en 3 ocasiones diferentes donde habitantes de la comunidad Guajoyito participaron para verificar el proyecto de desarrollo de la calle de conexión a la comunidad Guajoyito. -Los habitantes colaboraron en la Chapoda de Maleza para que las máquinas pesadas no afectaran a la hora de aplanar la calle.

Lugar y fecha de desarrollo	<ul style="list-style-type: none"> -Camino vecinal que conduce

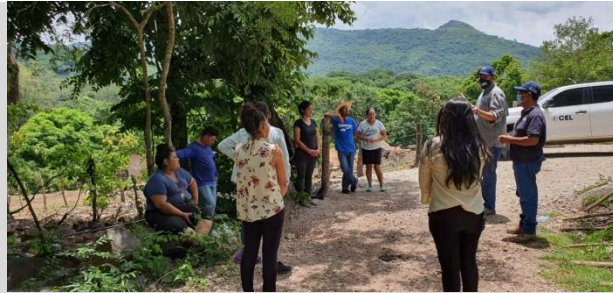
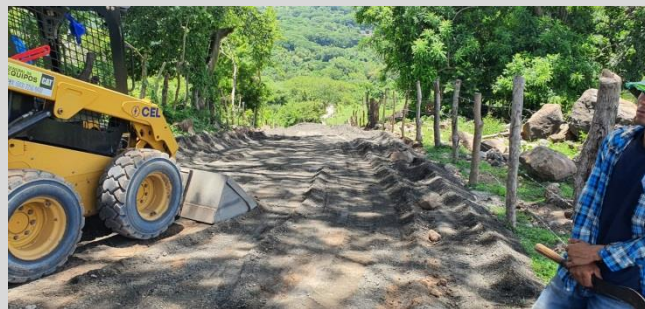
Foto1 y 2: supervisión y reunión con los lideres y lideresas de la comunidad Guajoyito para la reparación de la calle de acceso.
