**“CONSTRUCCIÓN DEL LABORATORIO DE
PATOLOGIA DEL HOSPITAL NACIONAL SANTA
GERTRUDIS DE SAN VICENTE”**

Referencia: Entrega de estudio de mecánica de suelos.

Construcción de edificio de Patología en Hospital Nacional Santa Gertrudis del Departamento de San Vicente.

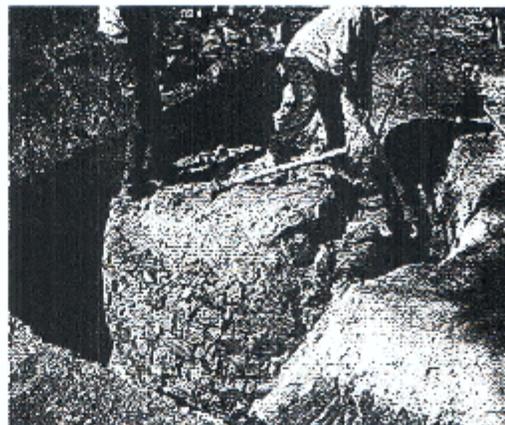
Fotografía #2. Inicio del desmontaje de la estructura, por instrucciones del representante de MINSAL y el Coordinador de la Unidad Ambiental del Hospital.
