Plan Municipal de Gestión de Riesgos de Desastres Municipalidad de Chalatenango 2013.

Plan Municipal de Gestión de Riesgo de Desastres de Chalatenango

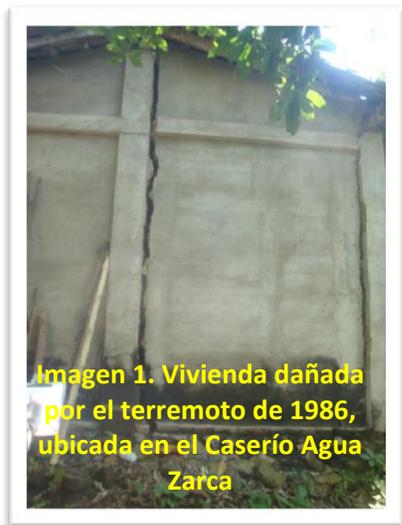
A pesar de las condiciones anteriores y por la magnitud de los eventos registrados en el pasado en el territorio Salvadoreño como lo son los terremotos del 10 de Octubre de 1986 y los registrados para

el 13 de Enero y el 13 de Febrero de 2001, fueron sentidos por los pobladores del Municipio de Chalatenango. El primero causo el colapso de diferentes viviendas, daños en paredes de algunas que aún se encuentran habitadas, mientras que los de 2001, únicamente generaron, según los habitantes pequeños deslizamientos en calles y daños en paredes de algunas viviendas, dañando aún más las que se encontraban agrietadas, registrando para el 13 de Enero de 2001 un total de 840 viviendas afectadas.

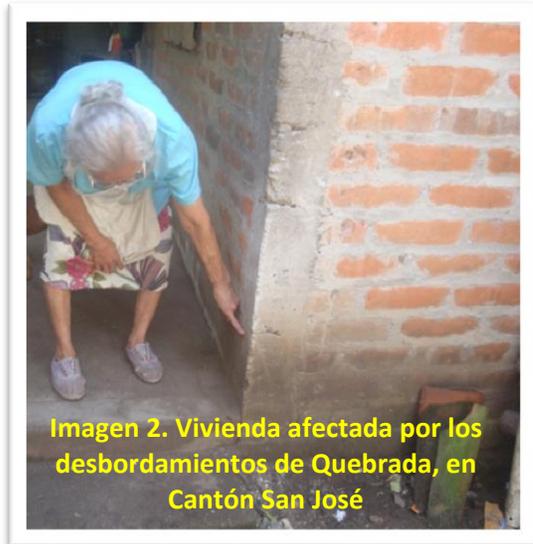
puestos del comercio dentro del mercado Municipal, 125 personas afectadas en el Barrio San Antonio que se encuentra en las cercanías del mercado, además se registraron daños por socavación del material de relleno en los aletones y problemas de grietas en el puente Motochico.

Los altos caudales conducidos por los ríos principales han causado daños significativos en las infraestructuras como puentes vehiculares, puentes de hamaca, pequeñas obras de paso, que en algunos casos fueron destruidas en su totalidad como lo es una fuente de comunicación entre Reubicación Núcleo I y Núcleo II, sobre el río Motochico donde los daños fueron graves por el arrastre del puente de hamaca, donde actualmente solo se encuentran los pilares principales del mismo, aguas arriba de estos vestigios el puente que

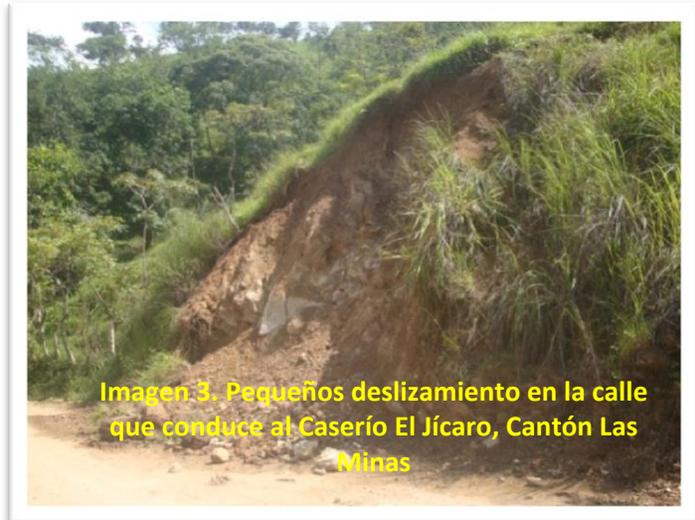
Los fenómenos de deslizamientos son provocados por movimientos telúricos e Hidrometeorológicos, siendo este último el factor desencadenante en la mayoría de los movimientos de ladera registrados al N-E del Municipio de Chalatenango, específicamente en el cantón Las Minas, Chiapas, Upatoro, San Bartolo y Pequeños deslizamiento en el Casco Urbano (Ver Mapa 5), los cuales han causado inconvenientes en

el paso del transporte, masas de lodo en paredes de viviendas y amenazas por colapso de viviendas y otras estructuras.

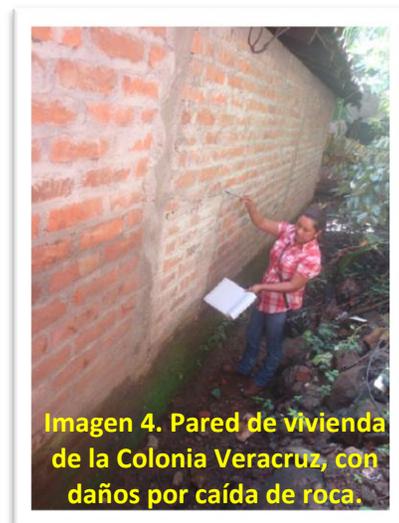
La caída de rocas es una amenaza identificada dentro del municipio, a la fecha se logró identificar una vivienda que ha sido afectada por daños en una de sus paredes, evento que ocurrió durante la época lluviosa del año 2012, en el pasaje Los Tanques de la Colonia Veracruz, en la misma zona para agosto de 2013, se presentó un nuevo evento de este tipo pero sin causar daños. En la comunidad Las Minas y en el caserío Los Alas del mismo cantón existe este tipo de amenazas por rocas de diámetros considerables que podrían causar daños en varias viviendas (Ver Mapa 6).

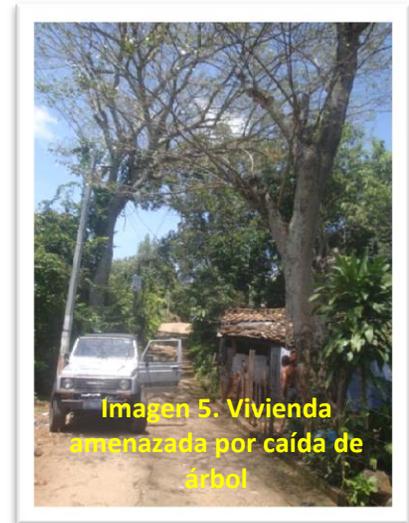
Imagen 5. Vivienda amenazada por caída de árbol

La presencia de árboles de gran tamaño en las cercanías de viviendas, Centros Escolares, Calles de acceso principal a las comunidades, representan una amenaza latente expresadas por los habitantes, en septiembre de 2012, en el cantón San Bartolo la caída de una ceiba ocasiono daños en una vivienda, mientras que en la actualidad dentro del municipio existen un total de 30 casos registrados durante los talleres (Ver Mapa 7).

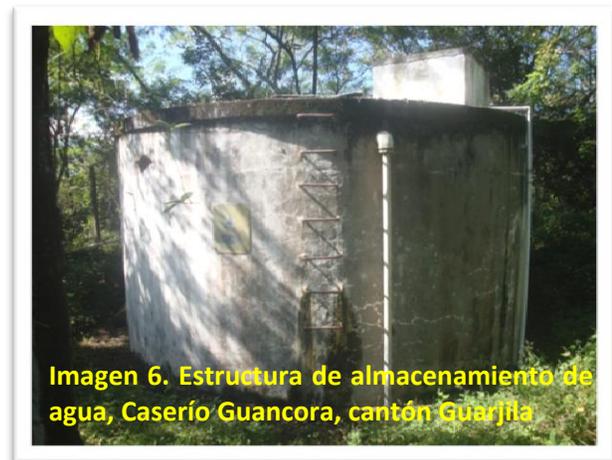
Imagen 6. Estructura de almacenamiento de agua, Caserío Guancora, cantón Guarjila

El agua por ser un constituyente vital para la vida humana debe prestársele gran atención desde los lugares de captación, almacenamiento y distribución, que garanticen la calidad y cantidad. Dentro del Municipio de Chalatenango los sistemas de agua disponibles en las comunidades en su mayoría son administradas por las mismas, algunas presentan deficiencias en cuanto a estructura, administración y funcionamiento. Si no se garantiza la seguridad del agua, la comunidad puede quedar expuesta al riesgo de brotes de enfermedades intestinales y otras enfermedades infecciosas (Ver Mapa 8).

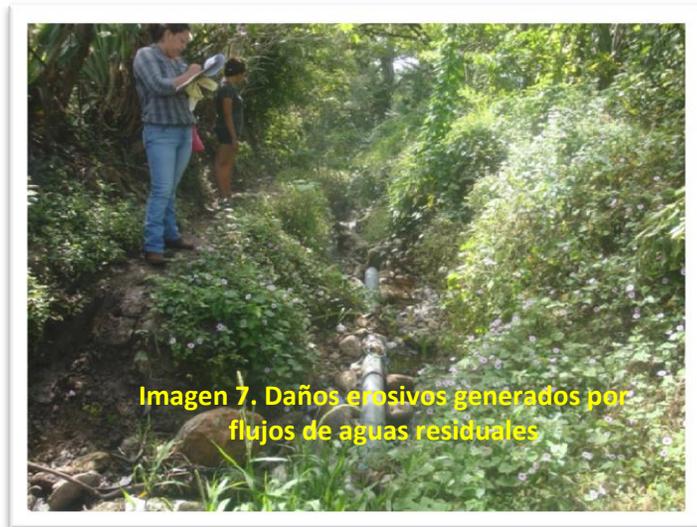
La puesta en funcionamiento de la planta de tratamiento de aguas residuales ubicada en Reubicación Núcleo I, durante el mes de Octubre de 2013, ha permitido reducir el problema, aunque las diferentes fuentes de agua superficial que a traviesan la ciudad son utilizadas como tuberías, donde los vertidos se hacen de forma individual o

colectiva (viviendas individuales y colonias), generando contaminación de los ríos y quebradas como río Tamulasco, río Chiquito, río Colco, río Gualcho, río Motochico, La Quebradita (en las cercanías del hotel La Ceiba), que posteriormente son drenadas sin ningún tipo de tratamiento hacia Embalse Cerrón Grande.

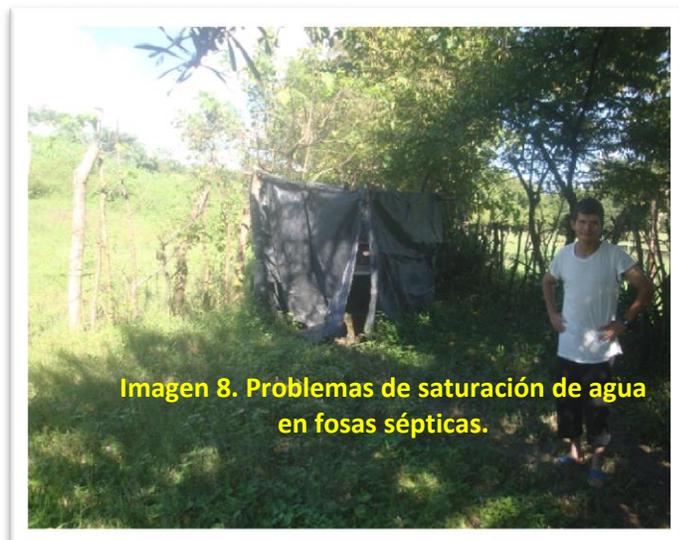
Dentro de la comunidad San Bartolo, se presentan problemas por saturación de las fosas de los servicios sanitarios (de fosa), por acumulación de aguas lluvias, generándose rebalse, debido a que las condiciones de drenaje del suelo (tipo de suelo) es muy pobre, por lo

que se requiere de la implementación de otro tipo de letrinas y evitar que se produzcan problemas sanitarios de mayor gravedad que puedan afectar a un número mayor de familias (Ver Mapa 8).

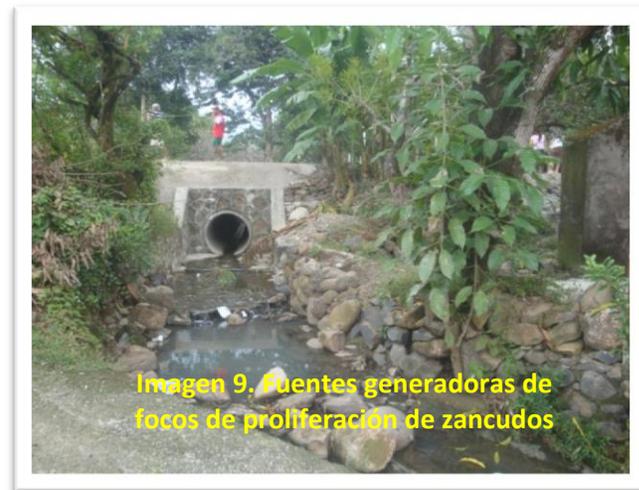
Imagen 9. Fuentes generadoras de focos de proliferación de zancudos

Los casos de dengue registrados en el Hospital Nacional de Chalatenango suman un total de 441 casos en el periodo de 2001 al 31 de Julio de 2013, siendo este una de las enfermedades más recurrentes de la lista manejada por dicho centro (ver Tabla 4), se han desarrollado una serie de campañas de control, en ríos, quebradas y viviendas del municipio de

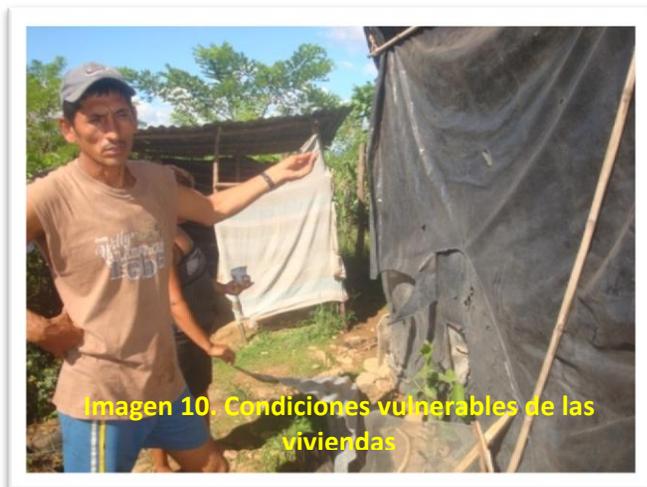
Imagen 10. Condiciones vulnerables de las viviendas

Las condiciones económicas limitan a diferentes familias para poder adquirir propiedades y viviendas que reúnan las condiciones dignas para poder ser habitadas, se han identificado viviendas con condiciones desfavorables, en una de ellas la delincuencia agudiza el problema rompiendo los plásticos que conforman las paredes de esta,

constantes lanzamientos de piedra sobre su techo constituido por laminas con alto grado de deterioro, en el cantón San Bartolo (Ver Mapa 10).

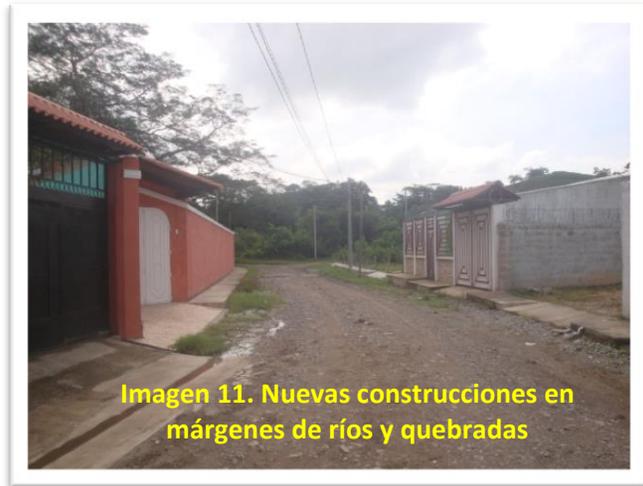
Imagen 11. Nuevas construcciones en márgenes de ríos y quebradas

La falta de una ordenanza que regule el establecimiento de nuevas construcciones (lotificaciones y viviendas independientes), ha permitido que estas se ubiquen en las riveras de ríos y quebradas, cercanías del Embalse Cerrón Grande donde el riesgo por inundación es muy probable, lugares con pendientes muy pronunciadas (susceptibles a deslizamientos).

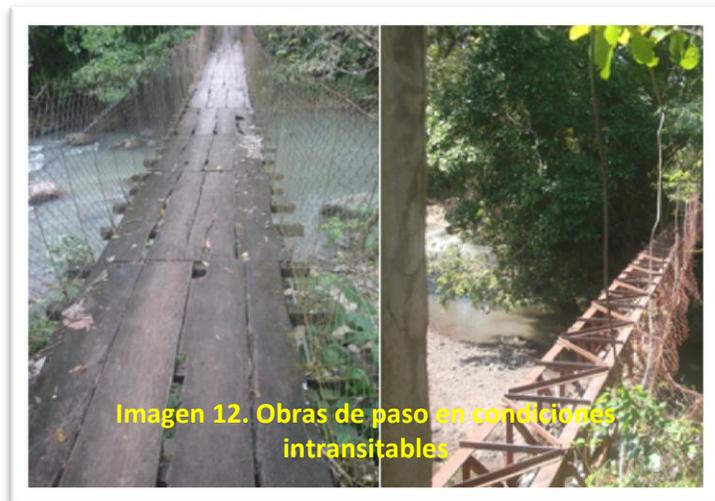
Imagen 12. Obras de paso en condiciones intransitables

Los puentes de hamaca se encuentran distribuidos en el municipio debido a la presencia de ríos y quebradas que limitan el paso peatonal hacia las diferentes comunidades durante la época de lluvias, algunas de estas han sido remodeladas, pero aún se mantiene la amenaza por daños en el piso (tablas en mal estado),

mientras que para los habitantes de la comunidad Cuesta Marina, improvisan el paso a través de una estructura que recubre una tubería de agua potable, arriesgando su integridad física y hasta su vida, obras de paso construidas utilizando tubos de cemento, durante los últimos años presentan

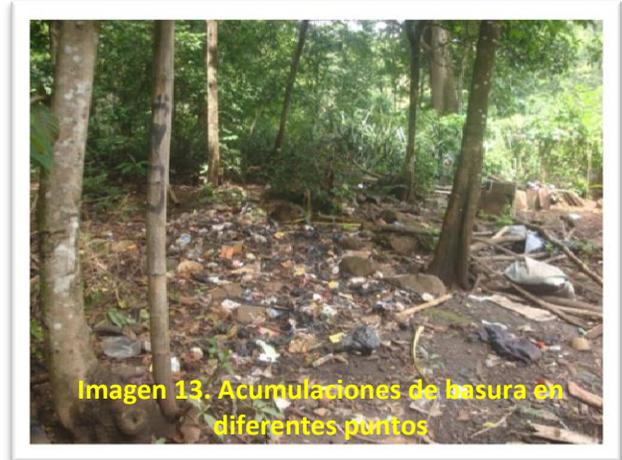
Imagen 13. Acumulaciones de basura en diferentes puntos

Muchas de las comunidades rurales no cuentan con servicio de recolección de desechos sólidos (tren de aseo), lo que les obliga a buscar maneras de deshacerse de la basura generada en sus hogares, depositándola en puntos diversos (Ver Mapa 12), ya sean estos propiedad privada o pública (terrenos baldíos, ríos y quebradas), la municipalidad está brindando en algunos casos el servicio de forma no remunerada,

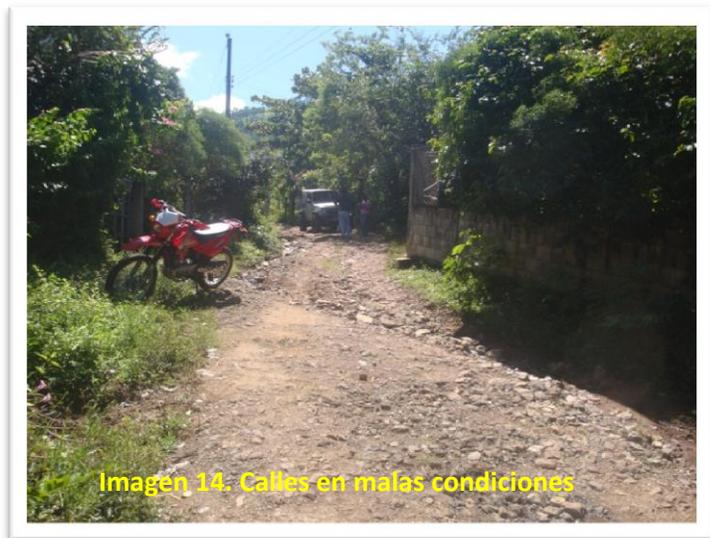
Imagen 14. Calles en malas condiciones

Los daños ocasionados en el sistema de calles y caminos por erosión hídrica, se vuelven muy evidentes a nivel municipal y un problema muy sentido por la mayoría de los habitantes, debido a la fragilidad del material que las conforma y a las intensidades de las lluvias registradas, lo cual representa una amenaza muy

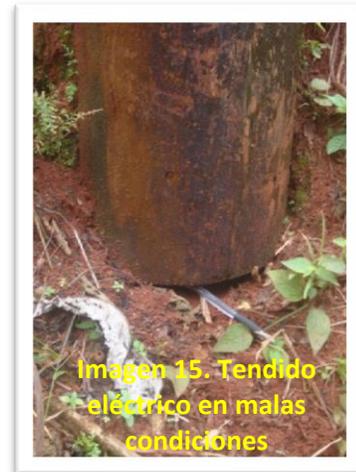
Imagen 15. Tendido eléctrico en malas condiciones

El sistema de energía eléctrica es administrado por diferentes sectores como CAES, personas particulares y ADESCOS , pero no se les brinda el mantenimiento adecuado, ya que muchos de los postes se encuentran con avanzado estado de deterioro, cables primarios cercanos a árboles, los cuales corren el riesgo de hacer cortos por contacto, por la falta de mantenimiento de la vegetación cercana a estas (existen árboles de gran tamaño que requieren que este tipo de mantenimiento lo realice personal capacitado), líneas primarias que cruzan en solares de viviendas a alturas aproximadas de tres metros del suelo, representando una amenaza directa para las personas (Ver Mapa 14).
