Dirección Nacional de Patrimonio Cultural, Coordinación de Zonas y Monumentos Históricos - CONCULTURA -

IDENTIFICACION FOTOGRAFICA.

INMUEBLE: Inmueble dentro del Centro Histórico

DIRECCION: 3a Calle Oriente No 1, entre Avenida Isidro Menéndez y 2a Avenida Norte

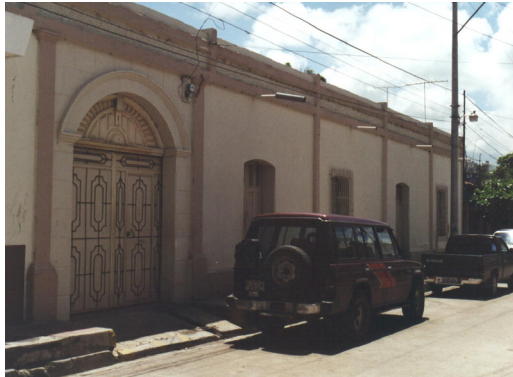
U) ESTADO DE CONSERVACION PARCIAL:		
	EXTERIOR	INTERIOR
Techo	Bueno	
Estructura	Bueno	
Elementos	Bueno

W) ESTADO DE CONSERVACION GENERAL	
EXTERIOR:	Bueno
INTERIOR:	No se Ingreso

Fachada recta, predominio de arcos rebajados en puertas y ventanas, y a un arco de medio punto en el zaguán con moldura a su alrededor. Entre cada vano se ubican pilastras. La fachada rematada por un parapeto de líneas rectas.

15. RECOMENDACIONES DE INTERVENCIÓN:					
Cualquier intervención a realizar en el inmueble, se debe contar previamente con la autorización de CONULTURA.
