Dirección Nacional de Patrimonio Cultural, Coordinación de Zonas y Monumentos Históricos - CONCULTURA -

## IDENTIFICACION FOTOGRAFICA.

<b>INMUEBLE:</b>	Inmueble dentro del Centro Histórico		
<b>ZONA:</b>	4	<b>MANZANA:</b>	D-4
<b>Nº DE INMUEBLE:</b>	17	<b>Nº DE FICHA:</b>	17
<b>NOMBRE TRADICIONAL:</b>			
No posee			
<b>NOMBRE ACTUAL:</b>			
NICEKAR Polarizado

<b>REGION GEOGRAFICA</b>	Occidental	<b>DEPARTAMENTO:</b>	Santa Ana	<b>MUNICIPIO:</b>	Metapán
<b>NOMBRE DE POBLADO:</b>	Metapán	<b>TITULO:</b>	Ciudad	<b>BARRIO:</b>	
<b>DIRECCION:</b>	Avenida Isidro Menéndez, entre 9a y 5a Calle Poniente				
<b>Nº CATASTRO:</b>

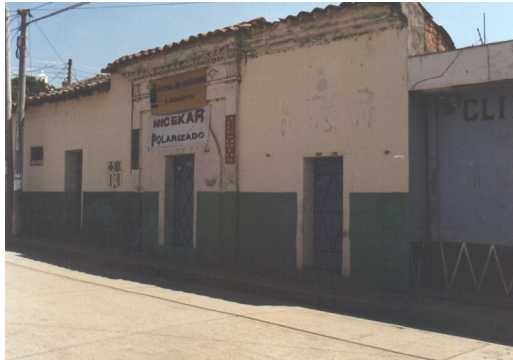
Bueno

Presencia de humedad en el área de la cornisa.

Sustitución de puertas originales por otras de nuevos materiales.

Posee dos ingresos de vanos rectos, uno de los cuales en su contorno se ubican pilastras, sobre las cuales se apoya una moldura con denticulos, a la misma altura de la cornisa que remata la fachada.
