Dirección Nacional de Patrimonio Cultural, Coordinación de Zonas y Monumentos Históricos - CONCULTURA -

IDENTIFICACION FOTOGRAFICA.

INMUEBLE: Inmueble dentro del Centro Histórico

Antojitos la Nueva Esperanza

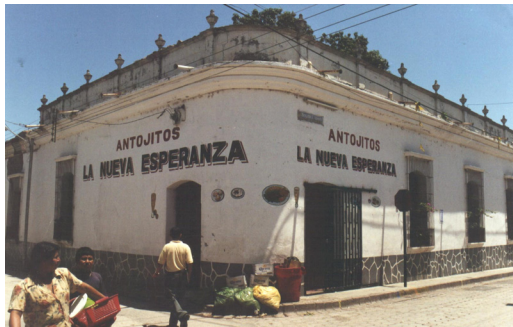
U) ESTADO DE CONSERVACION PARCIAL:		
	EXTERIOR	INTERIOR
Techo	Bueno	
Estructura	Bueno	
Elementos	Bueno	
Ornamentos	REGULAR

Presencia de humedad en la parte superior de las paredes.

Cambio de materiales en paredes en la fachada sur.

El inmueble posee balcones rectilíneos con antepecho en ambas fachadas. La fachada esta rematada por una cornisa y parapeto el cual posee cimborrios o copones. Los vanos de las puertas y ventanas son de arco rebajado.

15. RECOMENDACIONES DE INTERVENCION:
Se recomienda la intervención del inmueble a nivel parcial, tratando de restaurar la parte del parapeto y sus copones.
16. OBSERVACIONES Y NOTAS COMPLEMENTARIAS:
17. BIBLIOGRAFIA:
18. LEVANTO / FECHA:
Hernández, Ventura y Vides.
