Dirección Nacional de Patrimonio Cultural, Coordinación de Zonas y Monumentos Históricos - CONCULTURA -

IDENTIFICACION FOTOGRAFICA.

INMUEBLE:	Inmueble dentro del Centro Histórico		
ZONA:	1	MANZANA:	A-6
Nº DE INMUEBLE:	5	Nº DE FICHA:	5
NOMBRE TRADICIONAL:			
No posee			
NOMBRE ACTUAL:			
Tienda, Clínica Medico Cirujano Rene Tejada, Vivienda Particular.

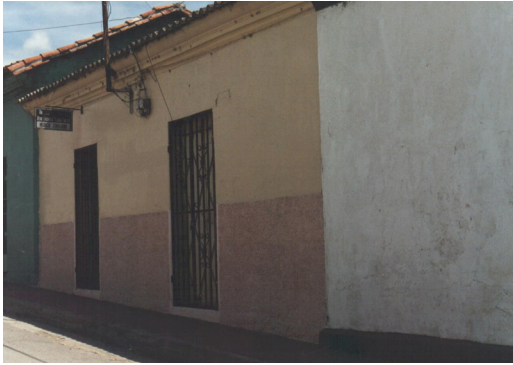
Inmueble con acceso de pilar esquinero, con basa de piedra. Sus fachadas no poseen ningún elemento decorativo. Predominio de vanos rectos. Solamente la fachada norte posee ventana y la fachada oriente accesos, estas se encuentran rematadas por una cornisa.

Vista de la fachada poniente, la cual es rematada por una cornisa
