Dirección Nacional de Patrimonio Cultural, Coordinación de Zonas y Monumentos Históricos - CONCULTURA -

### IDENTIFICACION FOTOGRAFICA.

### 1. IDENTIFICACION.

**INMUEBLE:** Inmueble dentro del Centro Histórico

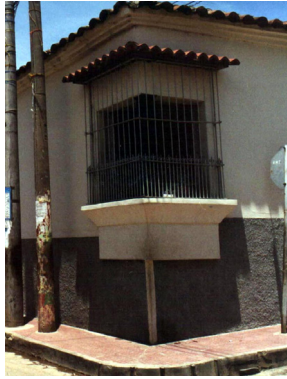
**19. IDENTIFICACION FOTOGRAFICA:**

Se a modificado el vano de la ventana en la fachada norte, al cual se le a sellado una parte, reduciendo el área de este.

Inmueble de ventana esquinera de vano recto y balcón rectilíneo, con ingresos en las fachadas norte y oriente solo la fachada norte posee ventanas con peana moldurada, cuenta con una cornisa la cual remata las dos fachadas, sobre la cual se apoya la cubierta a dos aguas de teja.

Esquina con ventana esquinera y balcón rectilíneo
