SECRETARÍA DE CULTURA DE LA PRESIDENCIA
DIRECCIÓN NACIONAL DE PATRIMONIO CULTURAL
DIRECCIÓN DE PATRIMONIO CULTURAL EDIFICADO (DPCE)
INFORME DE INSPECCIÓN TÉCNICA OBRA MENOR Y/O VALORIZACIÓN
A-107.9.3 N° Ref. 624/2014

NOMBRE DE PROYECTO: Remodelación de fachada "Super Selectos"

UBICACIÓN: Calle Nicolás Peña, entre Avenida Juan Manuel Rodríguez y Avenida Narciso Monterrey, Ciudad de Zacatecoluca, Departamento La Paz

INFORME TÉCNICO

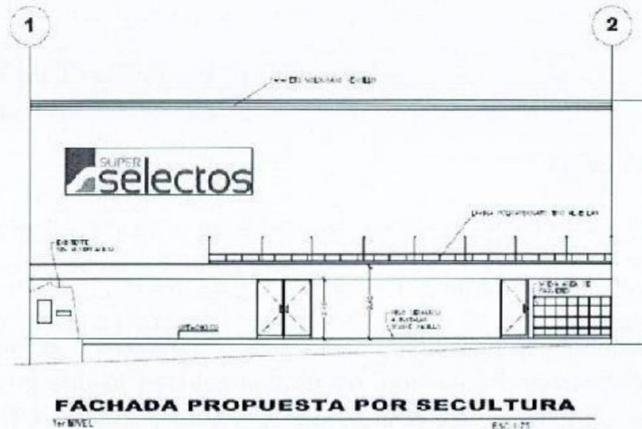
3. El uso de la lámina de policarbonato tipo alveolar a instalar en el área de carretillas y paquetes, es factible siempre y cuando esta no exceda de 3.15 a partir del plano perpendicular de la fachada.
4. Se deberá dignificar el espacio donde se ubica la placa conmemorativa al Presbítero José Simeón Cañas de tal forma que pueda ser visible y accesible a todo el que visita dicho establecimiento para que sirva como elemento cultural informativo y de sensibilización a la evolución urbana de la Ciudad de Zacatecoluca. Se deberá presentar propuesta para revisión y análisis.
5. Se anexa propuesta de fachada elaborada por SECULTURA.

Nota: Estos esquemas forman parte de la asesoría técnica que brinda la Secretaría de Cultura a través de la Dirección de Patrimonio Cultural Edificado y no constituye un permiso para la construcción de ningún tipo de obra física, únicamente constituye una guía para la elaboración del proyecto constructivo por parte del interesado, respetando los criterios técnicos establecidos en la resolución del caso.

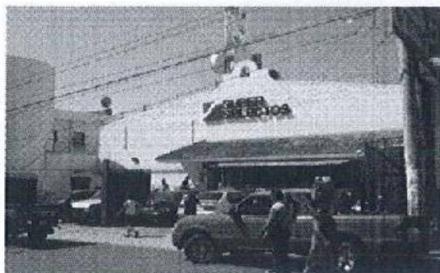
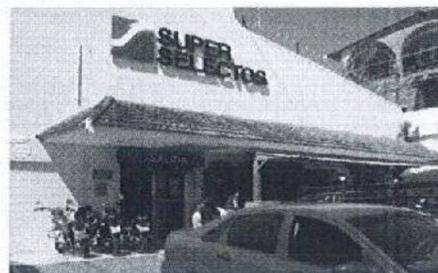
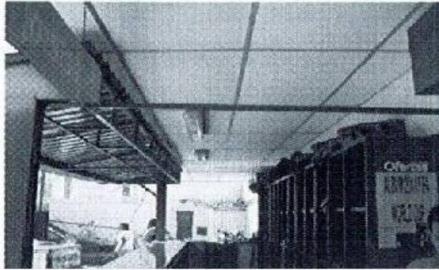
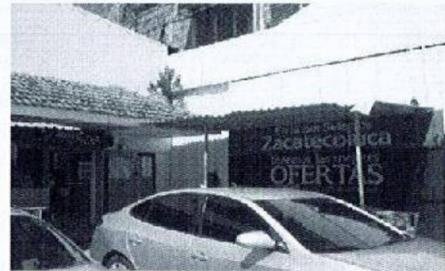
FOTOGRAFÍAS DEL INMUEBLE Y SU ENTORNO

- ✓ El inmueble se emplaza en una de las manzanas que conforman la Ciudad de Zacatecoluca, en la manzana D-3 con base al Inventario de Bienes Culturales Inmuebles de esta Institución.
- ✓ El tipo de parcela donde se ubica el inmueble es medianero.
- ✓ En cuanto a la línea de construcción, se observó que el perfil urbano donde se emplaza el inmueble es heterogéneo y la pared de fachada del inmueble se encuentra retranqueado a 8.93 mts. (según plano presentado).
- ✓ La volumetría existente en el perfil urbano de la cuadra donde se ubica el inmueble es de uno y dos niveles constructivos.

- ✓ El inmueble inspeccionado es una edificación de un nivel constructivo.
- ✓ Es de importante mencionar que en la pared donde se ubica la bomba de la cisterna que abastece la inmueble ubicado al costado Nor-Oriente, existe una placa metálica cuyas dimensión es de 0.67 por 0.33 cms. en honor al Presbítero José Simeón Cañas y que literalmente dice:

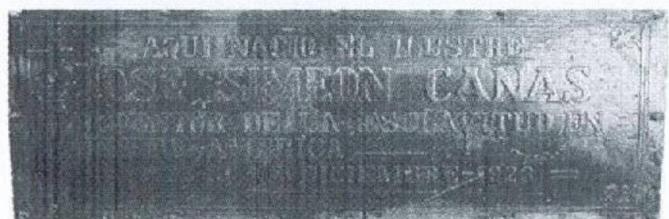
“Aquí nació el ilustre José Simeón Cañas
Redentor de la esclavitud en Centroamérica
1823-31 de diciembre-1923”

- ✓ El inmueble no presenta elementos arquitectónicos relevantes que lo identifiquen como una edificación con valor cultural ya que es de reciente construcción.

4. Se deberá dignificar el espacio donde se ubica la placa conmemorativa al Presbítero José Simeón Cañas de tal forma que pueda ser visible y accesible a todo el que visita dicho establecimiento para que sirva como elemento cultural informativo y de sensibilización a la evolución urbana de la Ciudad de Zacatecoluca. Se deberá presentar propuesta para revisión y análisis.

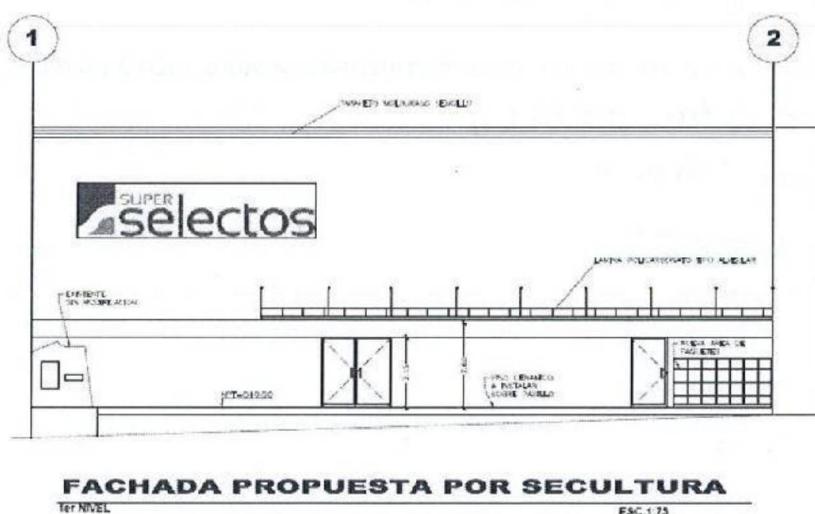
5. Se anexa propuesta de fachada elaborada por SECULTURA.

1. Que el logotipo que identifica al Super Selectos ubicado en el área de cumbrera no es factible, ya que dicho logotipo deberá estar contiguo al letrero y ubicado al centro de la esquina Nor-Oriente de la pared de fachada.

2. Que dado a que la cubierta existente presenta la cumbrera perpendicular al eje de la calle, es factible generar un parapeto horizontal corrido a lo largo de la fachada pudiendo rematarlo con un moldurado sencillo.

3. El uso de la lámina de policarbonato tipo alveolar a instalar en el área de carretillas y paquetes, es factible siempre y cuando esta no exceda de 3.15 a partir del plano perpendicular de la fachada.

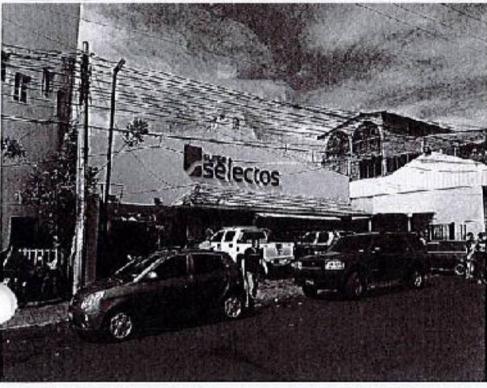
<p>Foto de fachada Inmueble Inspeccionado</p>	Nombre del Proyecto:	SUPER SELECTOS - ZACATECOLUCA
	(*) Propietario:	Sociedad CAMA, S.A. DE C.V. arrendado a la Sociedad CALLEJA, S.A. DE C.V. a través de su Apoderado General Administrativo Juan Herbert Tobar Portillo
	Profesional Responsable:	Arq. Kevin Walter Quintanilla Sánchez
	(*) Nombre del Solicitante:	Arq. Kevin Walter Quintanilla Sánchez
	(*) Técnico Responsable UIA:	[REDACTED]
	(*) Fecha de Ingreso de Solicitud:	30 de julio de 2020
	(*) Fecha 1a. inspección:	10 de agosto de 2020
	(*) Descripción de lo solicitado:	Remodelación de sala de ventas
(*) Expediente antecedente:	No se encontró mayor información

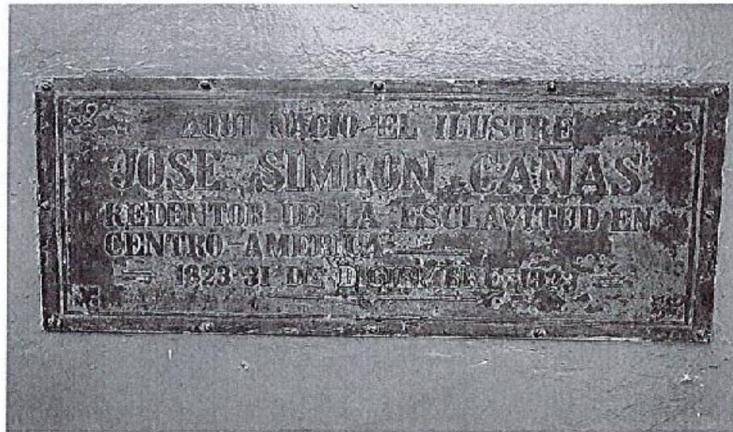
PLACA CONMEMORATIVA EN HOMENAJE A "JOSE SIMEON CAÑAS" REDENTOR DE LA ESCLAVITUD EN C.A. UBICADA AL COSTADO NORORIENTE DE LA FACHADA SOBRE LA CALLE DR. NICOLAS PEÑA.

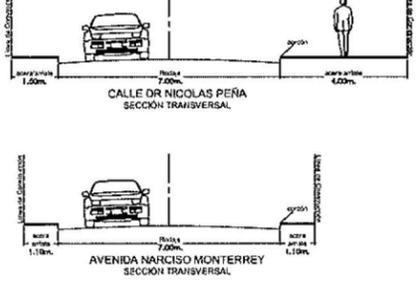
SECCIONES TRANSVERSALES
Escala 1:100

ÁREA: 1,666.32 m²
2,384.22 v²
