# **Gerencia de Atención a Sistemas Rurales y Proyectos AECID.**

## **Informe de actividades de octubre a diciembre de 2020**

San Salvador, Enero 2021

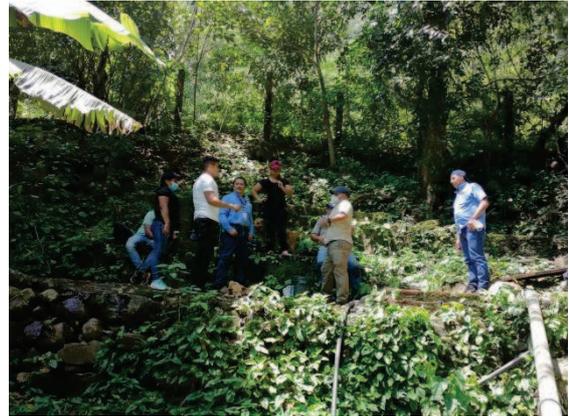
El día 05 de octubre se realizó la visita para la evaluación del sistema, así como geo referenciar y aforar la fuente y diagnóstico de tuberías.

Según los operadores, el equipo de bombeo presenta alguna deficiencia debido el tiempo de uso que tiene, ya que la producción ha bajado hasta en un 20% del total que antes bombeaba, lo cual se manifiesta en que ahora se tarda un poco más el llenado del tanque de distribución.

- Suministro e instalación del Macromedidor a la salida de la planta de bombeo
- La solicitud de tubos para la rehabilitación de tramos de la red de distribución en mal estado, manifestado en las frecuentes fallas que presenta.
- Para la línea de impelencia (40 Caños HG de 2”).
- Brindar capacitaciones en las áreas de operación y mantenimiento de sistemas, planes de seguridad del agua, Protección de las fuentes de agua.

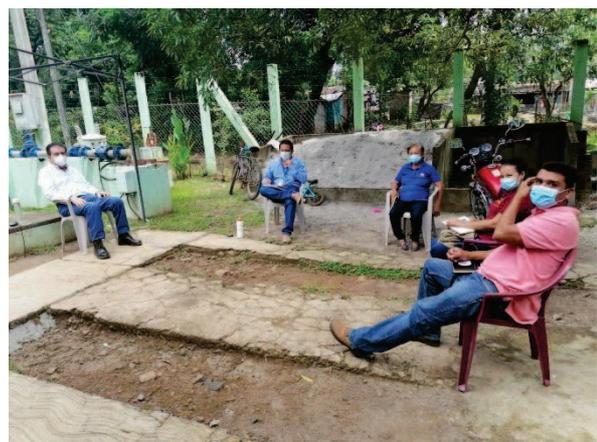
El sistema cuenta con un pozo, revestido con tubería de PVC y equipado con una bomba sumergible que bombea el agua a una cisterna de aproximadamente 25 m<sup>3</sup>, en la cual está instalada un equipo que bombea el agua a una tubería de Impelencia de PVC de 4” hasta un tanque de 150 m<sup>3</sup>, desde el cual se abastece por gravedad a 17 comunidades con 789 acometidas. Es importante

resaltar que el sistema tiene una demanda adicional insatisfecha de 575 nuevos servicios, para lo cual estudian la posibilidad de otorgar los nuevos servicios para atender dicha demanda. El tanque presenta serias fugas en la base del tanque a una altura de 0.40 m, siendo un punto de alto riesgo pues es la zona que mayor presión recibe y esto lo vuelve altamente vulnerable, por lo cual es

urgente realizar trabajos de mantenimiento correctivo interno y externo para que continúe brindando el servicio en una forma más segura para todos.

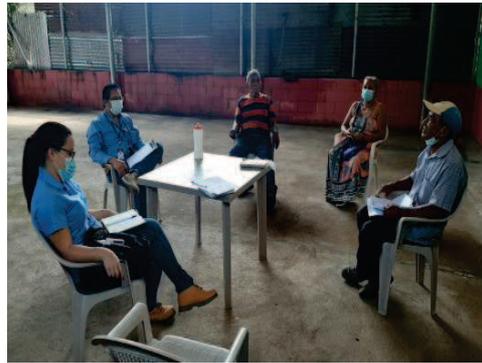
El sistema es un sistema mixto, que abastece a 600 familias con un total de 449 acometidas. Se nos expuso el funcionamiento del sistema y parte de sus deficiencias administrativas, así como una problemática legal en la adquisición de un terreno donde se ubica una nueva fuente la cual añadirán a su sistema, solicitaban el aforo tanto de la fuente en uso como de la nueva fuente, no se pudo realizar la visita a la fuente y la captación por motivos de lluvia y difícil accesibilidad al lugar, se planteó que al pasar el invierno y el estado de emergencia por la pandemia se realizara una nueva visita para realizar los aforos y las observaciones necesarias para la mejora del sistema.

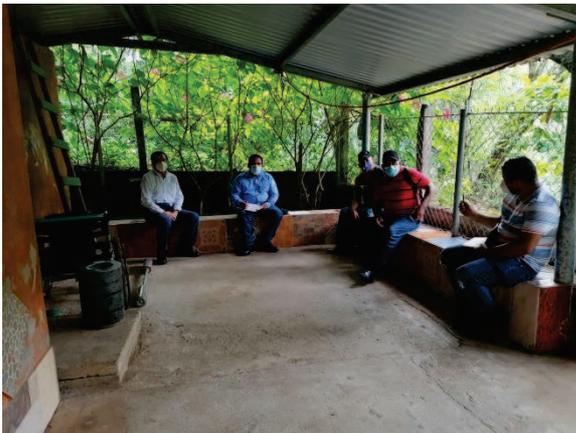
El día 21 de octubre se realizó la visita al sistema de agua que abastece a 295 familias a través de 250 acometidas domiciliarias sin micromedición. El sistema cuenta con un espacio de oficina para la administración. La directiva está buscando mejorar la calidad de servicio a través del control de la producción y del consumo mediante la instalación de macro medición y micro medición, por esta razón están solicitando a la Gerencia Rural este apoyo.

El sistema cuenta con una bomba sumergible que bombea el agua durante 24 horas continuas y descansa 18 horas, hacia dos tanques de una capacidad neta de 50 m<sup>3</sup> cada uno, utilizando una línea de Impelencia Ø 2", con el agua almacenada en los tanques, el abastecimiento es por gravedad. El Sistema de cloración es del tipo T; consumo de pastillas. El caudal de explotación del pozo es más que suficiente para suplir la demanda de las acometidas existentes.

Es necesaria la instalación de un Macro Medidor Ø 2” para medir el caudal de producción de la fuente y compararla con la sumatoria de las mediciones de los futuros Micro Medidores a instalarse.

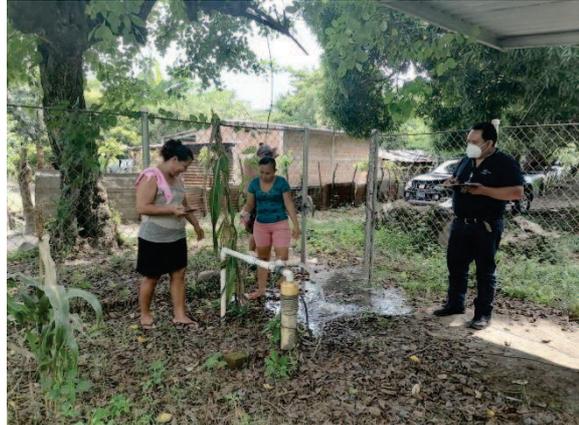
El sistema fue construido en el año 2014, con ayuda de una empresa que se llama CANESA, el pozo tiene 22 metros de profundidad, 6 pulgadas de diámetro con rejilla de PVC, está ubicado a 26 msnm, con un equipo de bombeo de tipo sumergible de 1 hp. La Red de distribución abastece a 78 usuarios.

- El agua no se puede consumir por el alto contenido de Hierro, las familias solo la utilizan para hacer los oficios domésticos.
- La asociación no cuenta con sistema de cloración.
- Los usuarios a pesar de estar en invierno, tiene serios problemas para abastecerse, por eso solicitan pipas a ANDA.
- La junta no está declarada de interés Social

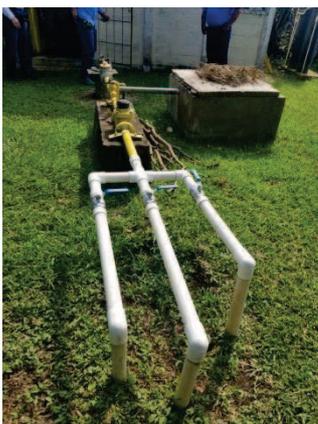
El Sistema de la Comunidad se abastece por medio de un pozo, revestido con tubería PVC. Tubo de succión y árbol de descarga de 2” de diámetro; la bomba sumergible montada en el pozo es de 10 HP y bombea directamente a la red, ya que el sistema crece de tanque de distribución. Del Árbol de descarga se derivan tres ramales de tubería de 2” de diámetro, cada una para abastecer a uno de los tres sectores de que consta el sistema; cada ramal posee una válvula de control, lo que permite hacer las maniobras sin tener que salir de la planta. Es necesaria la instalación de un Macro Medidor Ø 2” para medir el caudal de producción de la fuente y compararla con la sumatoria de las mediciones de los futuros Micro Medidores que están pensando instalar.

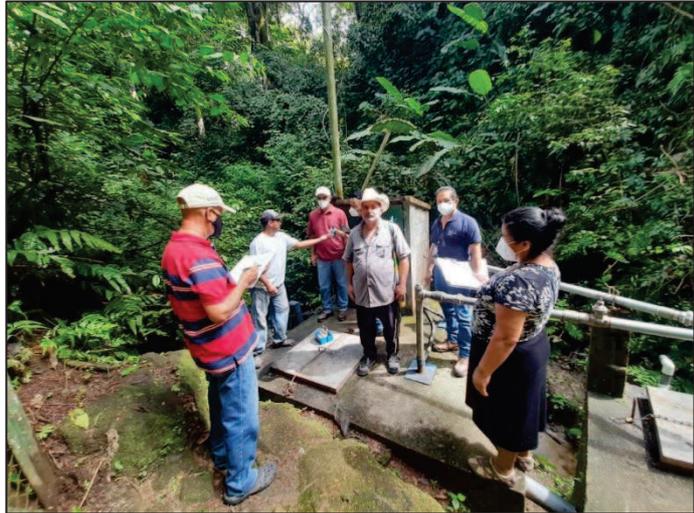
El día 30 de octubre se realizaron 3 visitas para medición del PH en el pozo y del cloro residual en la red de distribución. La primera visita fue al Cantón Palacios, obteniendo 7.1 de PH y 0.3 de cloro residual. Las medias se tomaron en casa de José Cerón. También se tomó lectura de HP en la estación de bombeo obteniendo el resultado de 6.7, Coordenadas 1. 13°50'14.8"N 89°04'48.7" w se tomó la muestra.

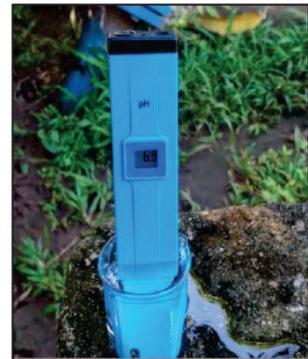
La segunda visita del 30 de octubre fue al sistema del bajo lempa, siempre con el mismo objetivo de para medición del PH en el pozo y del cloro residual en la red de distribución, en este caso se hizo la muestra en el pozo obteniendo un PH 6.3. de resultado, en la lectura de cloro residual 0.4, Coordenadas 13°26'29.1"N 88°42'03.3" w y punto donde se tomó la muestra de cloro 13°25'14.8"N 88°42'58.4"W. Atendió Sr. José Gertrudis Hernández.

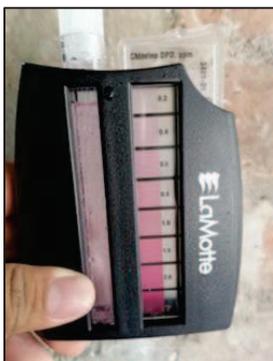
La última visita del día 30 de octubre fue al sistema de Santiago Nonualco, donde se realizó medición de PH en el pozo obteniendo 6.4 de resultado, en la lectura de cloro residual 0.4. Punto de toma de la muestra es 13°29' 26.8N y 88° 57' 06.1W, Lotificación Jalponguita Pol. 6 Lotes 12 y 13. Santiago Nonualco, Departamento de La Paz. Atendió la Sra. Reyna Isabel Santos Vda. De Hernández, Tel. 7106 5611

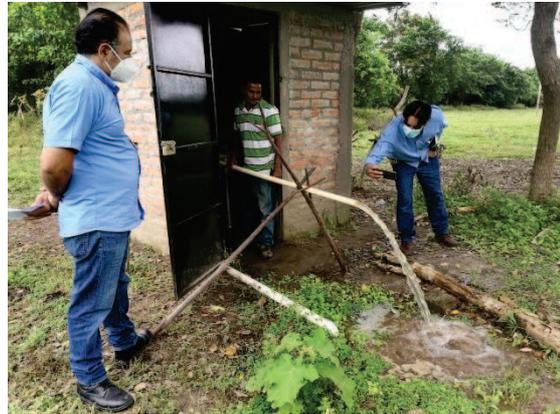
El sistema fue construido en el año 2018, con ayuda de una ONG con el nombre de “Agua Viva”, el pozo tiene 23 metros de profundidad, 4 pulgadas de diámetro con rejilla de PVC, está ubicado a 20 msnm, con un equipo de bombeo de tipo sumergible de 1 hp

- El agua no se puede consumir por el alto contenido de Hierro y manganeso, las familias solo la utilizan para hacer los oficios domésticos.
- La asociación no cuenta con sistema de cloración.
- Este pozo desde su construcción la comunidad viene teniendo problemas con el abastecimiento para consumo humano, el operador le aplico cloro para oxidar el hierro pero no se resuelve.
- Los usuarios a pesar que estamos en invierno tiene serios problemas para abastecerse, por eso solicitan pipas a ANDA.
- La junta no está declarada de interés Social se le explico y se recomendó hacerlo.

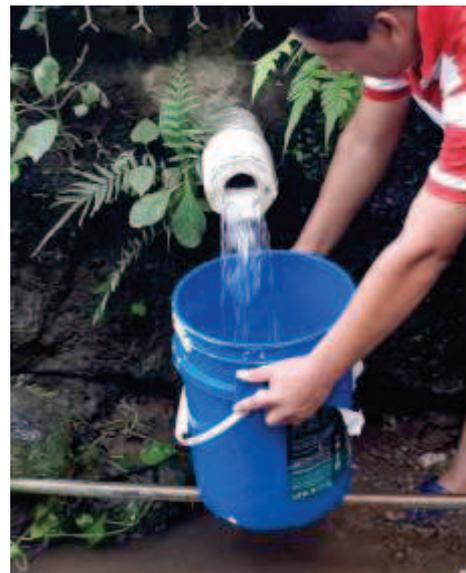
El día 16 de noviembre se hizo la visita al sistema para realizar el aforo a las fuentes de las cuales se abastecen, dicho sistema cuenta con un pozo profundo y cajas de captación de agua de nacimientos, no producen agua desde los terremotos del año 2001, midiendo el tiempo de llenado se ha calculado así el caudal de cada una, el pozo se aforó con equipo digital ultrasónico, el cual se instalan sensores al exterior del tubo y se mide la velocidad y el caudal que pasa por la tubería, así mismo se aforo el excedente de los nacimientos el cual desemboca en el río.

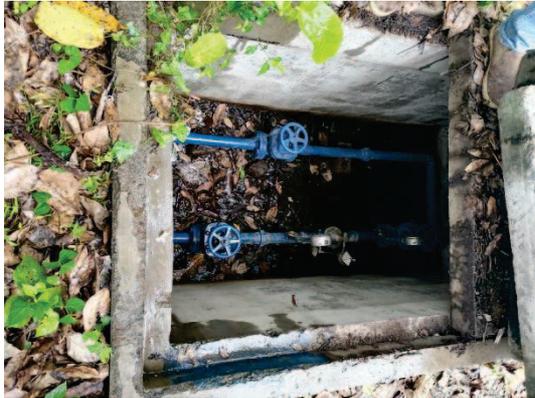
El día 17 de noviembre se visitó la junta ADAPCA para la revisión de 3 válvulas reguladoras de presión del sistema. En varios puntos de la red de distribución, desde que se construyó el sistema, se dejaron instaladas válvulas reguladoras para disminuir la presión del agua que baja del tanque de 150 PSI a 60 PSI. El sistema cuenta con un pozo de 80 mts de profundidad, revestido en 6", con una bomba sumergible de 25 HP, que bombea el agua a través de una tubería de Impelencia de 4 plg hasta el tanque de 250 M3 de capacidad, ubicado en el cerro adyacente a la planta del pozo. Las válvulas ya no funcionan y los

fontaneros de la asociación; han intentado regularlas utilizando el procedimiento que siempre han usado para calibrarlas, pero las válvulas no responden; debido a las altas presiones en la red que ocasionan frecuentes rupturas en las tuberías y también por su vida útil. Se recomienda verificar con alguna empresa especialista en el tema, si aún se puede hacer la reparación de las válvulas, en caso de no poder repararse, será necesario sustituir las válvulas reguladoras por otras nuevas.

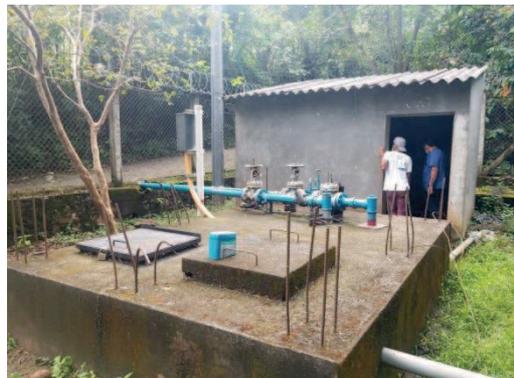
El sistema nace el año 2001 y fue construido con aportes de la Alcaldía Municipal, Unión Europea, Plan Internacional y trabajo comunitario; el sistema se abastece a 179 acometidas, con una captación de agua ubicada a orillas del río El Playón, desde allí el agua captada se conduce en una tubería de HG Ø3" hasta una cisterna ubicada aproximadamente 200 metros aguas abajo siempre a orillas del río; en la cisterna están instalados dos bombas sumergibles de 20 HP cada uno, que en forma alterna trabajan un día cada una para bombear el agua a razón de 7.81 litros/seg, utilizando una línea de Impelencia de HG Ø3", hasta dos tanques de distribución de una capacidad de 30 m3 y 40 m3 respectivamente, ubicados en la Comunidad Santa Lucia.

- Brindar capacitaciones en las áreas de operación y mantenimiento de sistemas, planes de seguridad del agua, Protección de las fuentes de agua.

- Cambio de tubería de impelencia de 3” HG

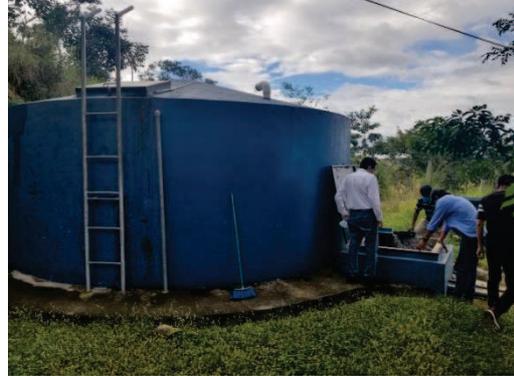
El día 23 de noviembre se realizó la visita al sistema Los Hernández, en atención a una solicitud hecha a la Gerencia, para evaluar la tubería de aducción, la cual es muy delgada lo que según las personas directivas, ocasiona suministro deficiente en los 4 sectores. Dicho sistema se abastece de un manantial superficial conocido como Los Salinas, el agua captada se conduce en una tubería de HG Ø2.5” hasta una cisterna de una capacidad de 43 M3; desde donde utilizando una bomba sumergible de 7.5 HP, mediante una línea de Impelencia de HG Ø1.5”, hasta un tanque de distribución de una capacidad de 65 M3, ubicado en el Caserío Los Hernández. Desde el tanque de distribución se abastecen por gravedad los cuatro sectores que son : Los Salinas, Los Montoya, Caserío Los Hernández y Los Valladares; los cuales se abastecen mediante 96 acometidas domiciliarias, cada una con su respectivo Micro medidor y válvula de control, siendo la población aproximada de 565 habitantes y la población abastecida es de 460 personas.

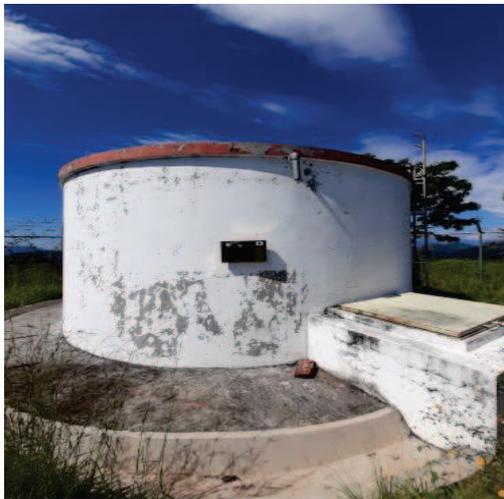
El sistema es bastante reciente presenta toda su infraestructura en buenas condiciones físicas y operativas, nace el año de 2010 con fondo de La Agencia de Cooperación del Japón JICA, iniciando de la captación una caja de 2 x 2 X 2.17 m de alto donde la conducen a través de tubería de PVC 4” hasta la cisterna de 9 m3 de capacidad, ubicada dentro de la caseta de bombeo, cuenta con tablero de control, sistema de cloración tipo T, válvulas de control. Además cuenta con una bomba sumergible de 10 HP, subestación eléctrica de 15 KVA, a través de una cañería HG de 2” de diámetro hasta el tanque de distribución, en una longitud estimada de 1 km, dicho tanque de 50 m3 de capacidad.

La dificultad que desean superar y es el motivo de solicitar el apoyo es para corregir el problema de contaminación de lodos en la boca toma, cañería y cisterna de bombeo, donde la problemática radica en la construcción de la caja de captación, la cual permite la contaminación con lodo, debido a su posición baja y todo el arrastre del lodo va a parar hasta la cisterna de bombeo y desde esta se traslada el lodo hasta el tanque de distribución.

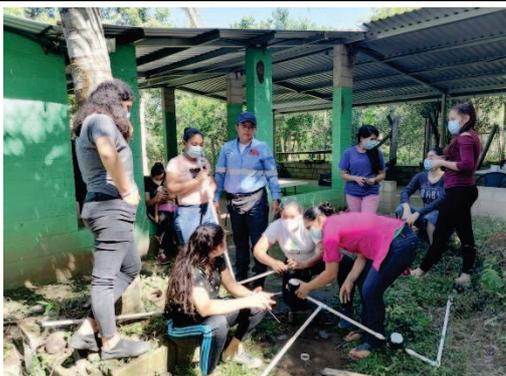
Se practicó la ubicación de teflón en los adaptadores machos y en válvulas con rosca esto permite asegurar que no vamos a tener fugas por goteo. Instalación de medidores explicación de la forma correcta de ubicarlos con su aplicación de coplas y teflón. Explicación de la forma de hacer las lecturas del medidor según el diseño unos que solo metros cúbicos y otros tienen medición de litros.

Instalación de medidores

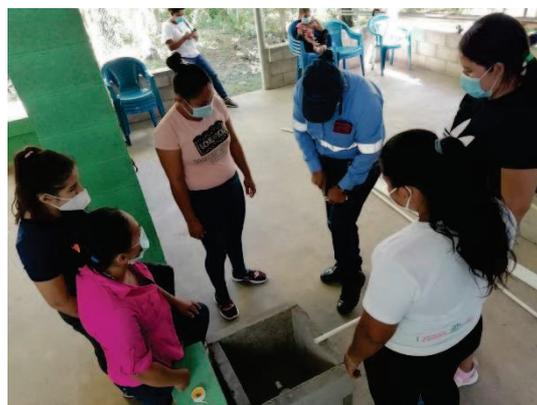
Cajas para medidor

Instalación de cajas y chorros explicación de las diferentes cajas para proteger los medidores plásticas o de concreto. Instalación de acometida domiciliar: desde la tubería de distribución hasta los chorros en las casas de las familias. Reparaciones de fugas en tuberías de media pulgada, con el uso de valonas, camisas y adaptadores macho y hembra.
