INFORME SOBRE SITUACION DE BORDAS DE PUERTO PARADA USULUTAN Y SU SITUACION DE RIESGO EN LAS COMUNIDADES.

A las nueve horas con treinta minutos del día martes dos de septiembre de dos mil veinte, siendo este el lugar, hora y fecha señalada, se desarrolló una inspección en la Borda del Rio Grande de San Miguel para constatar la ruptura y situación de riesgo de las comunidades del Cantón Puerto Parada al sur del Municipio de Usulután ocasionado por la Tormenta Tropical Cristóbal y Amanda.

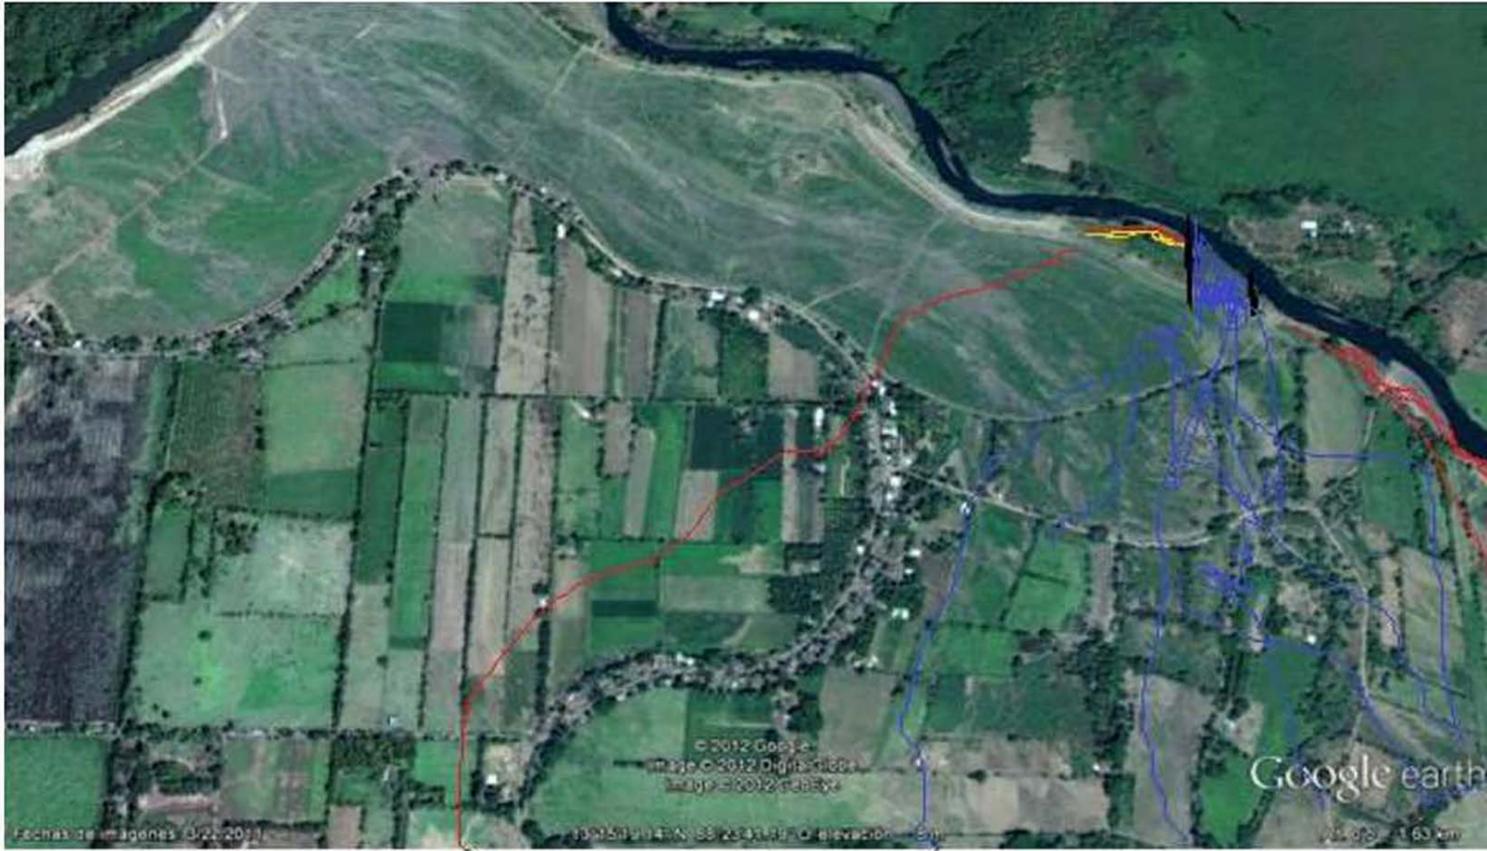
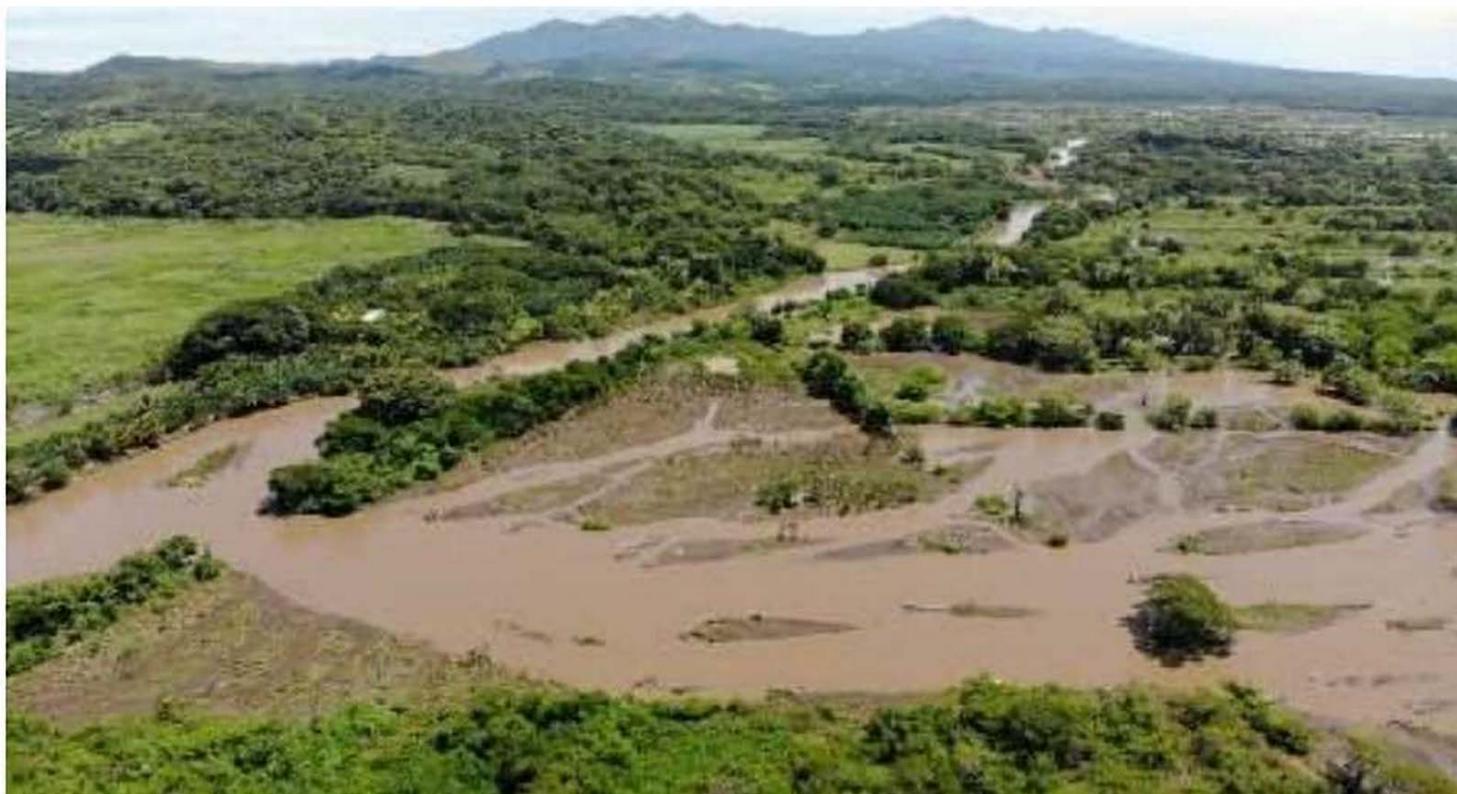
ANEXO 2. Mapas de riesgo de la zona inundada (Comunidad el Limón)

La verificación en el sitio arrojó los siguientes resultados: Rompimiento de bordas en tres puntos, punto uno: se ubica al final del tramo conocido como "guatales de infantosis" frente al Centro Escolar El Chorizo (ver anexo 2) y mide 60 metros de ancho aproximadamente, dicho cause inunda parcialmente a cinco comunidades (la cañada, el limón, El Icaco, Narvárez y botoncillo 2). La Comunidad el Icaco es la que mayor daño y vulnerabilidad ha presentado ya que el agua de este nuevo cause formado por el rio pasa en medio del caserío y la situación se agrava cuando el rio crece volviendo aún más sensible la infraestructura y sostenibilidad de sus habitantes (ver Anexo 3).

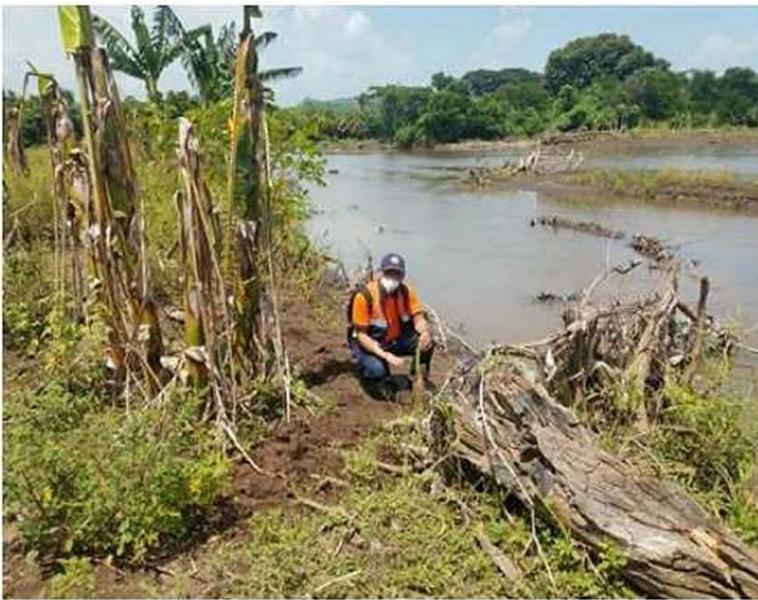
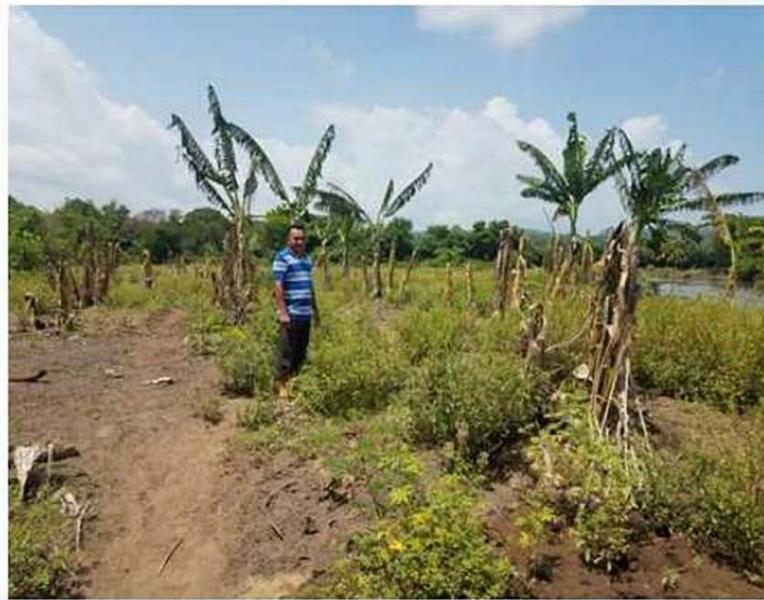
Anexo 5. Afectaciones en la agricultura y ganaderia

100% de pérdida del cultivo de maíz (más de 200 mz)

100% de pérdida de cultivo de pipián (20 mz. aprox.)

100% de pérdida de cultivo de maicillo (más de 50 mz.)

100% de la producción de leche (más de 600 Litros)

100 % del pasto en la zona inundada (más de 100 mz)

75% de pérdida de cultivo de plátano (más de 100 mz)

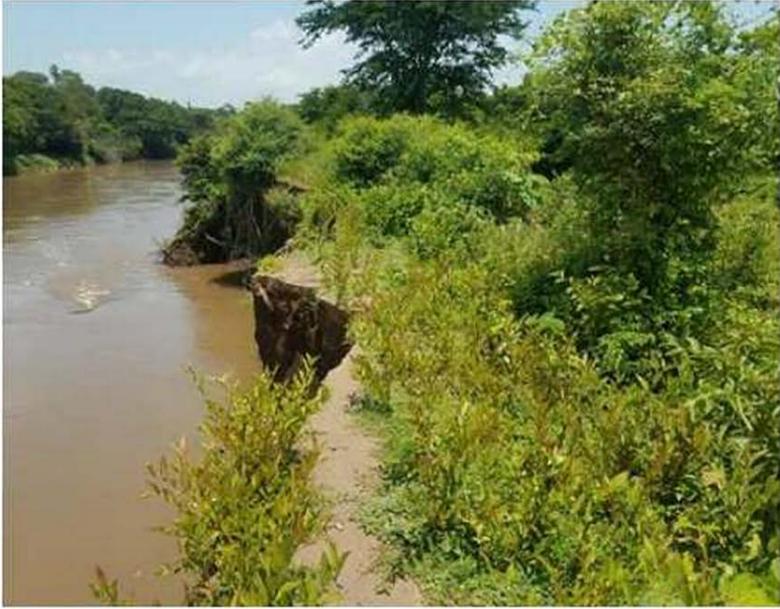
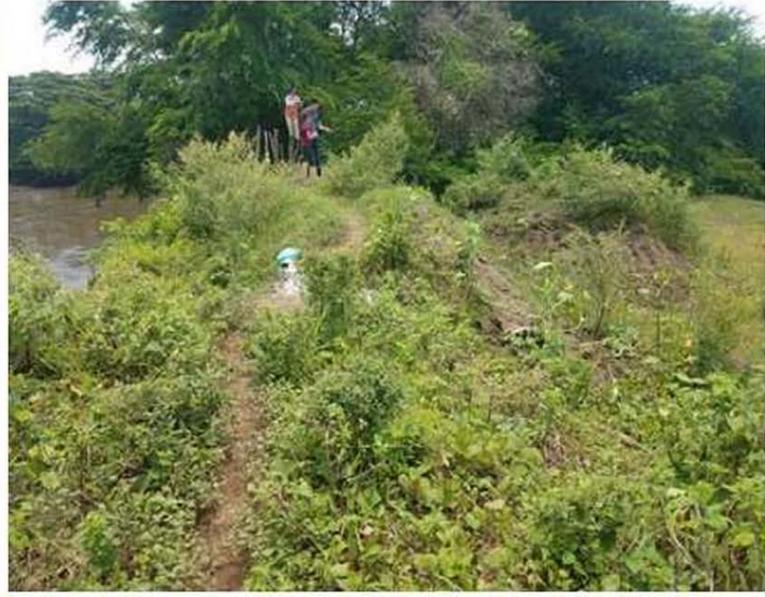
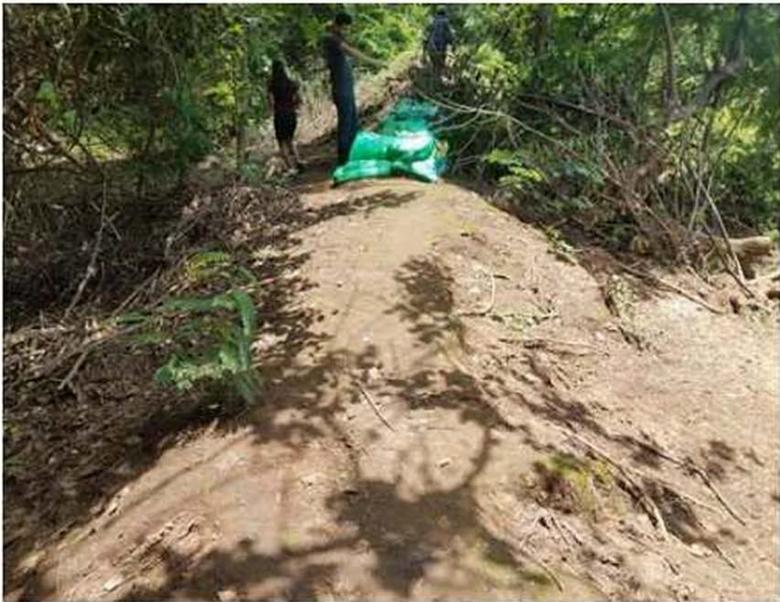
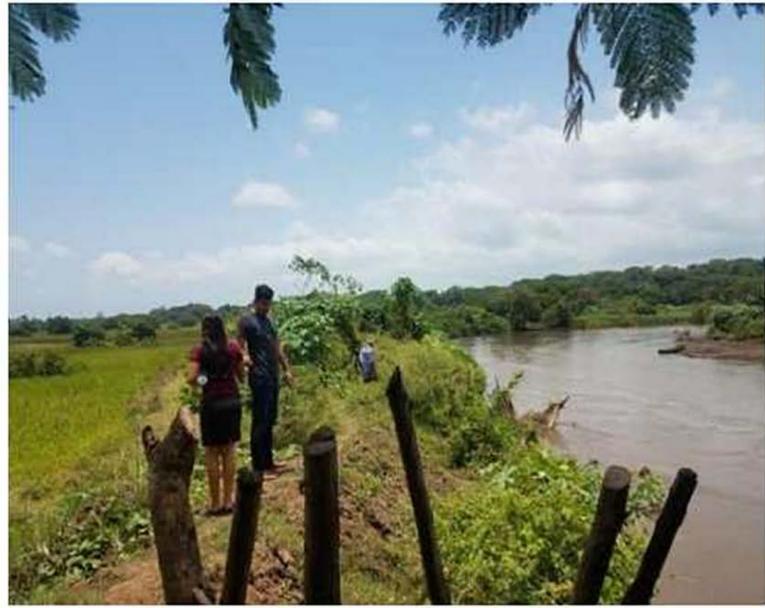
Anexo 6. Bordas semi-destruidas (mas de 400 metros)

En general, el desbordamiento tuvo lugar en un tramo de 410 metros aproximados, y dentro de estos tramos, es donde se encuentran los tres tramos de bordas colapsadas, de la cual hemos mencionado anteriormente, y el resto de bordas ha quedado semi-destruida, debido a la generación de muchas cárcavas por la caída de agua sobre la borda y por la presión que ejerce el aumento del caudal del rio (ver anexo 6), de esta manera se constituye en

un sector de alto riesgo para nueve comunidades que directamente son y seguirán siendo afectados si las bordas no son intervenidas en el verano.

Según versión de habitantes oriundos del lugar dichas bordas fueron construidas hace más de dos décadas y que posteriormente en varias ocasiones el ministerio de Obras Públicas, Ministerio de Medio Ambiente y alcaldía municipal han ejecutado proyectos de reparación y reconstrucción en varios tramos y debido a la limitante de los fondos dejaron sin reparar las bordas que actualmente están proclives a desaparecer debido a la erosión del río. Por lo tanto, se recomienda construir de forma estructural nuevas bordas ya que las existentes fueron hechas solamente de tierra y con capacidad hidráulicas muy inferiores a la capacidad de crecidas del río en la actualidad.

Según versión de los pobladores de la zona afectada nos comunicaron que personeros del gobierno actual han visitado la zona de impacto recalcando que bajo las circunstancias que se vive actualmente y las condiciones en que las que esta la zona es imposible realizar trabajos de reparación y mitigación sino hasta que finalice la temporada de lluvia (verano).
