- **Nombre del Caso:** Fuga de amoníaco en Pollo Indio, Avícola Salvadoreña
- **Lugar:** Instalaciones de Avícola Salvadoreña, Pollo Indio
- **Municipio:** Soyapango **Departamento:** San Salvador
- **Dirección:** Kilómetro 7.5 del Boulevard del Ejército Nacional
- 
- **Fecha/hora de inspección:** Jueves, 14 de marzo de 2019/ 10:30 a.m.
- **Técnico Responsable:** Ing. Italo Andrés Córdova Flamenco
- **Dirección / Unidad:** Dirección General de Agua y Saneamiento, Gerencia de Desechos Sólidos y Peligrosos
- **Ubicaciones inspeccionadas**  
Área del sistema de refrigeración industrial que presentó la fuga de amoníaco el día miércoles, 13 de marzo de 2019, la cual se identifica en el presente informe como sala de máquinas del equipo de refrigeración.

**Objetivo de la Inspección:** Continuar las diligencias de investigación de fuga de amoníaco del sistema de refrigeración industrial ocurrido el día trece de marzo de dos mil diecinueve, conocer las medidas realizadas para controlar las emisiones de la sustancia y verificar condiciones del equipo de refrigeración dañado.

### Anexo A: Fotografías durante la inspección del día 14 de marzo de 2019

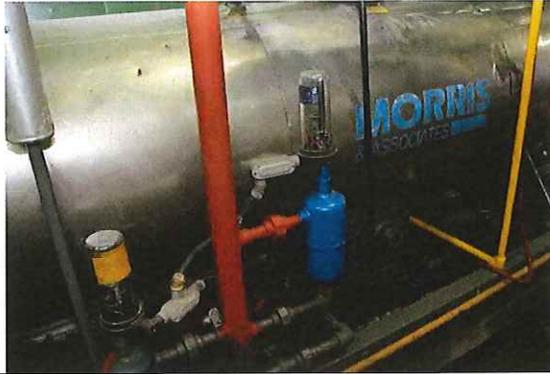
#### Fotografía 1.

Unidad de refrigeración que presentó la fuga de amoníaco

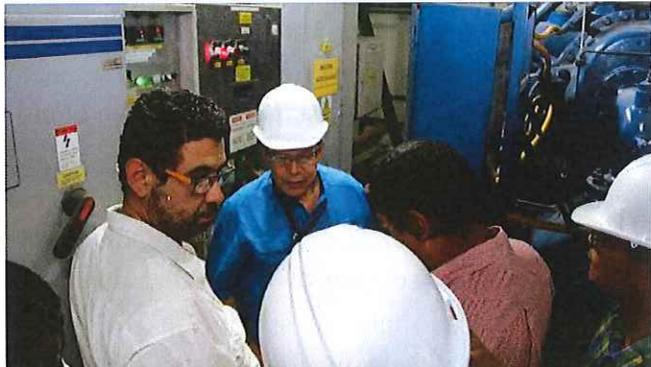
Foto 2: Personal de la empresa Avícola Salvadoreña explicando el proceso de operación del sistema de refrigeración industrial con amoníaco y el equipo que presentó la fuga de la citada sustancia.

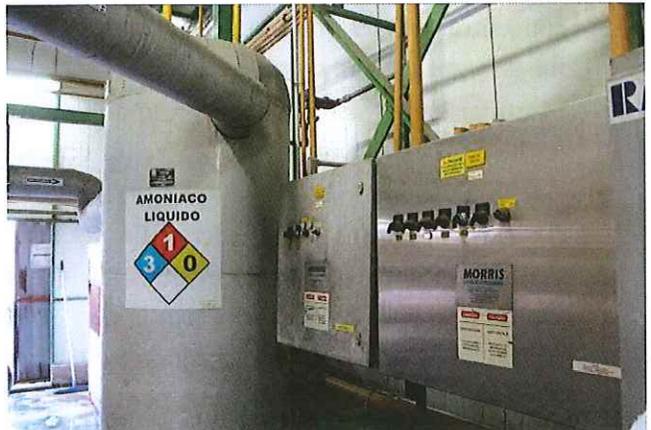
Foto 3: Tanque de almacenamiento del amoníaco líquido para el funcionamiento del sistema de refrigeración industrial

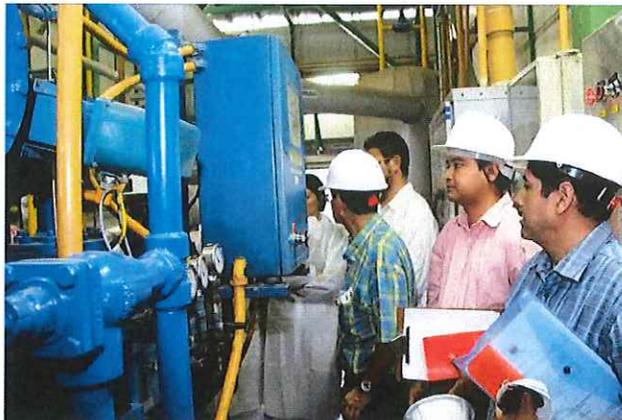
Foto 4: Personal del MARN durante inspección de componentes del sistema de refrigeración

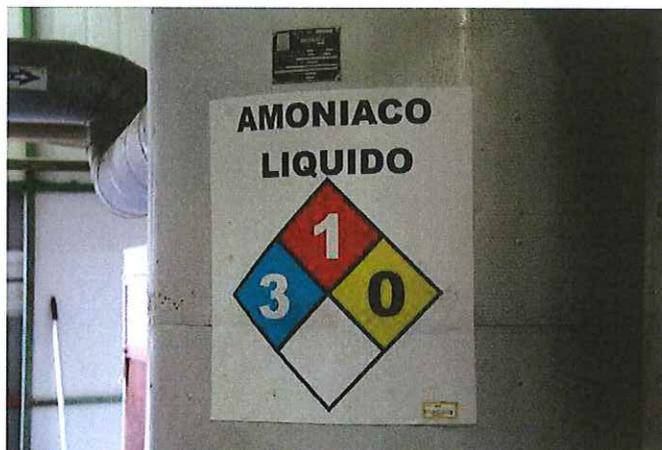
Foto 5: Tanque de almacenamiento de amoniaco en el que se identifican los niveles de riesgo siguientes:

**Salud (Azul): 3**

**Inflamabilidad (Rojo): 1**

**Reactividad (Amarillo): 0**

**Otros riesgos (Blanco) : No indicado**

El amoniaco es una sustancia corrosiva, pero no es necesario colocar nada especial para corrosivos en el sector en blanco del rombo NFPA porque este riesgo ya está considerado en la numeración de SALUD. Ver ficha de seguridad para mayores detalles sobre los riesgos y toxicidad de la sustancia.

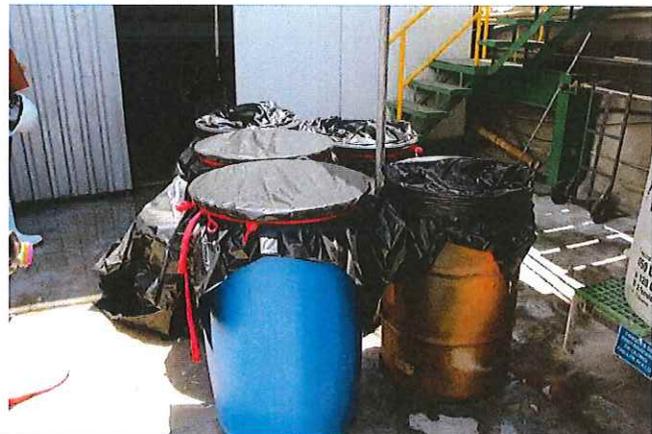
observaron cinco barriles almacenados en las afueras del cuarto de control que contenían agua con amoniaco. Los representantes de la empresa manifestaron que han solicitado la colaboración del proveedor del equipo para la reparación e inspección de la maquinaria y estaban a la espera de equipo de seguridad industrial adecuado para su manejo.

- No se observaron detectores o sensores de gas amoniaco instalados en el área de funcionamiento del sistema de refrigeración (sala de máquinas).
- Se observó cinco barriles de solución de agua con amoniaco, generados durante la actividad de control de la fuga. Estos se encontraban en las afueras del cuarto de control de refrigeración, están tapados con plástico y cercano a ellos se percibía un fuerte olor característico de la sustancia.

Foto 6: Barriles conteniendo aguas amoniacaes resultado de la extracción controlada del amoniaco acumulado en las tuberías del sistema de refrigeración.

- En cualquier caso que se realicen actividades que generen aguas residuales que contengan amoníaco, las mismas son consideradas como desechos peligrosos y deberá realizarse el tratamiento previo y disposición final correspondiente al tipo de desechos, conforme a lo establecido en el artículo 34 del Reglamento Especial en Materia de Sustancias, Residuos y Desechos Peligrosos.

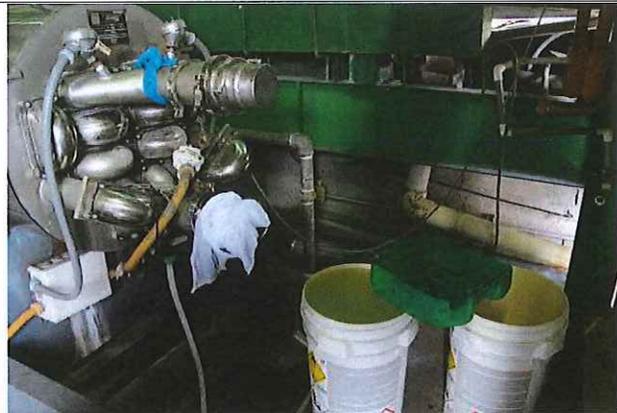
- En el interior de la sala de máquinas se observó dos barriles pequeños, también con agua mezclada con amoniaco.

Foto 7: Vista de las tuberías de recirculación del amoníaco en el evaporador del sistema de refrigeración industrial. A un costado cubetas con aguas de desecho conteniendo amoníaco.

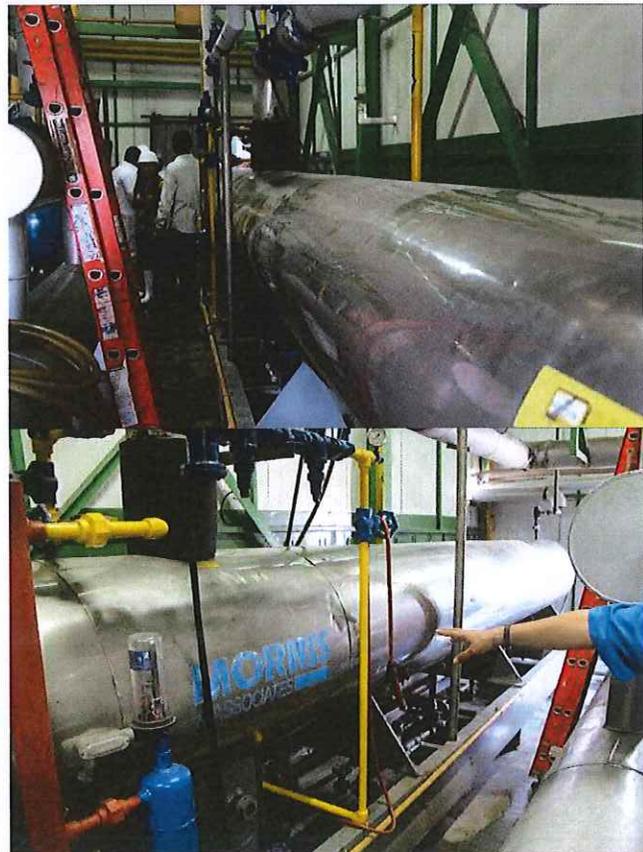
De acuerdo a lo expresado por los representantes de la empresa y las evidencias encontradas, la fuga se originó al interior de los evaporadores de amoniaco del sistema de refrigeración, habiéndose dañado por lo menos una tubería de transporte del fluido refrigerante. Por la ubicación de las tuberías en el sistema de circuito cerrado no era posible la localización del punto exacto de fuga, debiéndose realizar el desmontaje del equipo para corregir o cambiar partes dañadas.

- El sistema de refrigeración que presentó la fuga de amoniaco se encontraba apagado y no se estaban efectuando liberaciones de amoniaco al aire.
- Según detallan los representantes de Avícola Salvadoreña, el fallo fue producido por una tubería del equipo de enfriamiento, dicha falla pertenece a un tubo interno del sistema de refrigeración.

Fotos 8 y 9: Vistas laterales del evaporador del sistema de refrigeración que presentó la fuga de amoníaco

- Se evidenció que para localizar el punto exacto de fuga, se debe realizar el desmontaje del equipo para corregir o cambiar partes dañadas. Esta actividad deberá ser realizada por personal capacitado en la instalación y reparación de sistemas de refrigeración a base de amoniaco como líquido refrigerante.

- Toda fuga de amoníaco debe ser reparada por personal capacitado a la brevedad posible. El evento deberá ser registrado en un informe explicando detalladamente las circunstancias de la falla, sus causas y las medidas adoptadas para evitar incidentes similares en el futuro. Este informe deberá remitirse a las Autoridades Competentes en materia de medio ambiente, salud e higiene ocupacional. En el caso de este Ministerio, se deberá dar cumplimiento a los artículos 74 y 75 del Reglamento Especial en Materia de Sustancias, Residuos y Desechos Peligrosos.
