## Informe de medidas de mitigación realizadas al interior de las instalaciones de Baterías de El Salvador, S.A

Kilómetro 31.5, carretera a San Juan Opico,  
Cantón Sitio del Niño,  
Jurisdicción de San Juan Opico

Periodo: 28 de mayo al 21 de Noviembre de 2012

Noviembre de 2012

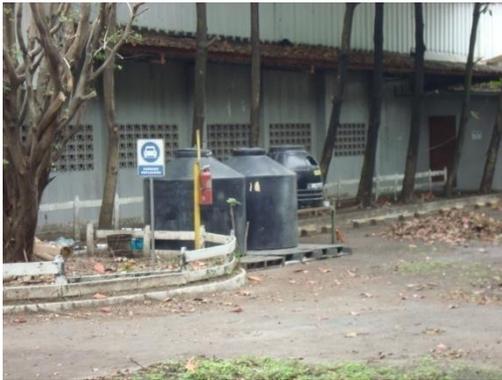
Foto1. Tanques de almacenamiento de agua potable para uso en duchas

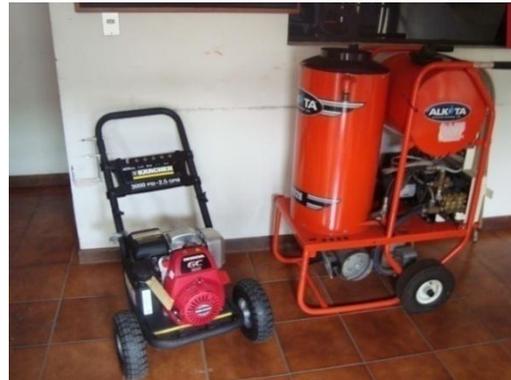
Foto2. Equipos para lavado de pisos y superficies a alta presión

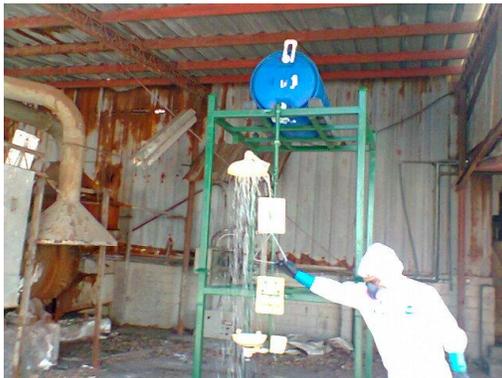
Foto3. Duchas y lavaojos portátiles instalados para uso del personal durante las actividades de limpieza

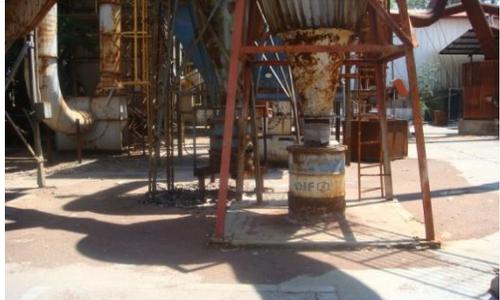
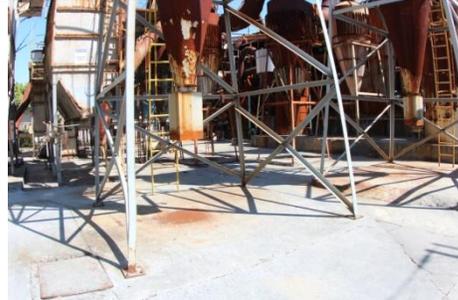
Foto 5 y 6. Area de colectores de cenizas separadas por ciclones y filtros de manga

1. Limpieza área de colectores, filtros de cenizas de hornos y pailas, incluye área verde

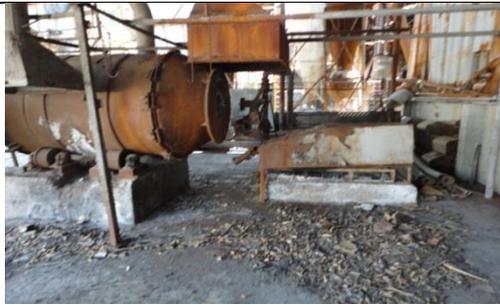
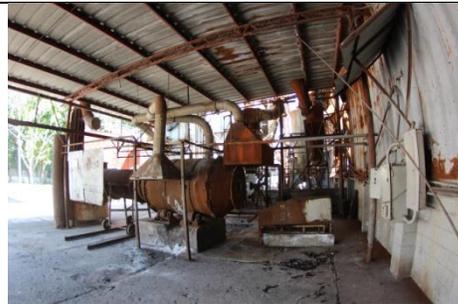
Fotos 7 y 8. Horno de fundición cercano a chimenas, externo a nave de fundición

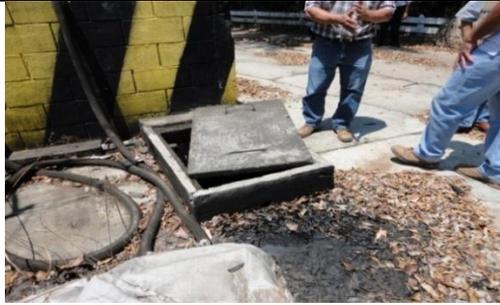
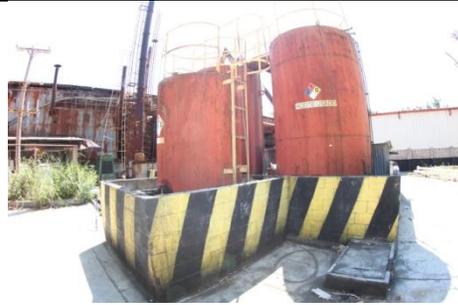
Fotos 9 y 10. Zona de tanques de almacenamiento de aceite usado

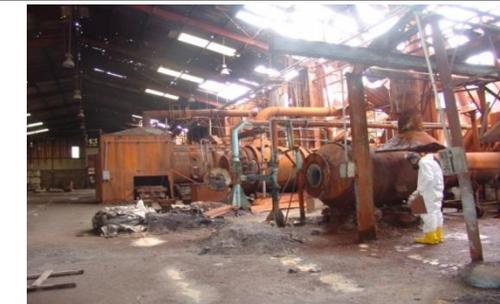
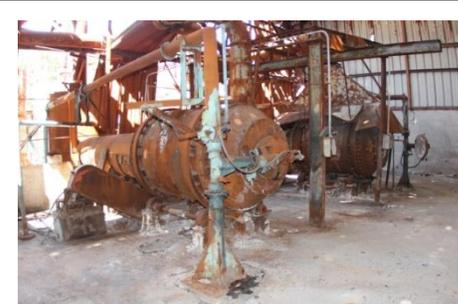
Fotos 11 y 12. Hornos de fundición, interior de nave de fundición de plomo

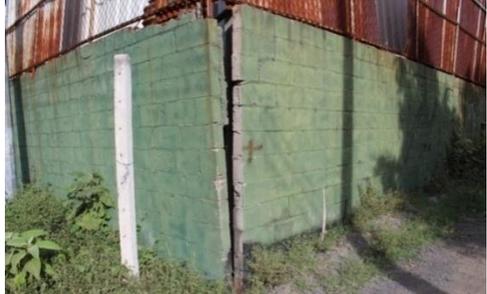
<p>Fotos 27 y 28. Muro externo, contiguo a bodega de sector sur</p>

4. Reforzamiento de muro perimetral, costado sur poniente

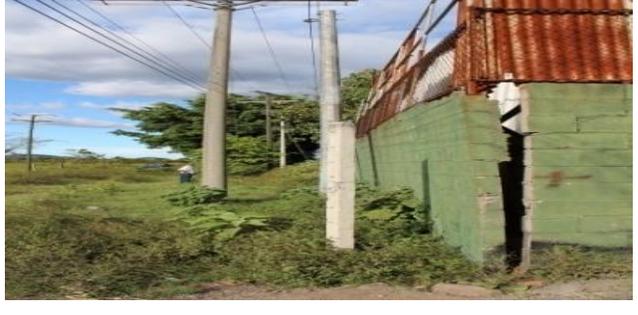
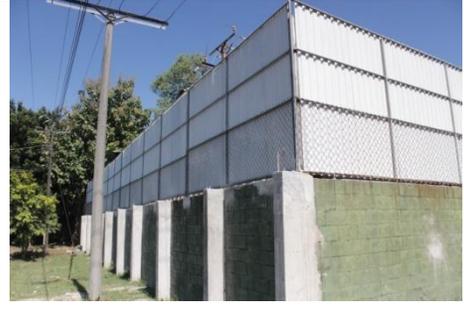
<p>Fotos 29 y 30. Vista lateral de muro externo, contiguo a bodega de sector sur. Paralelo a línea férrea.</p>

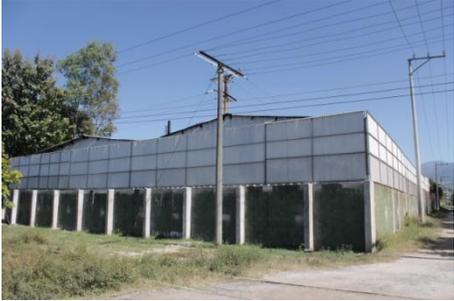
<p>Fotos 31 y 32. Vista lateral de muro externo, contiguo a bodega de sector sur. Paralelo a línea férrea.</p>

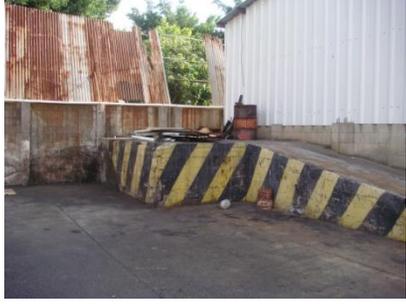
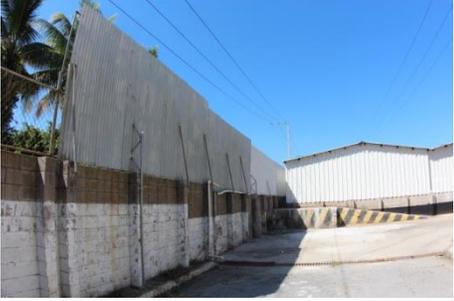
<p>Fotos 33 y 34. Zona de acceso a bodega del sector sur, por el interior de las instalaciones</p>

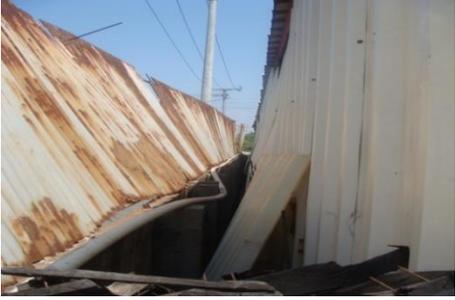
<p>Fotos 35 y 36. Vista de paredes de muro y bodega ubicado en el sur poniente de BAES, Costado sur de bodega.</p>

2. Manejo de bodegas de escorias: Existen dos bodegas llenas de escorias. La bodega localizada en la esquina sur poniente de las instalaciones es la más pequeña pero es la que mayor degradación estructural presenta. Para reducir la lixiviación de las escorias y la migración de aguas contaminadas, así como la presión que ejercen las escorias húmedas sobre las paredes de la bodega se recomienda cubrir las escorias con material impermeable. Simultáneamente se deben establecer cunetas para el manejo de las aguas de lluvia y dirigir las mismas hacia el exterior de las bodegas.

5. Mantenimiento correctivo de techo y muro de contención de confinamiento de escorias y cenizas, bodega costado sur

3. Soporte paredes de bodega de escorias y muro esquina sur poniente: Se recomienda reforzar las paredes exteriores. En las paredes de la bodega y en los muros exteriores de la planta se observan efectos de la presión que ejercen las escorias y los ácidos que liberan las mismas al ser expuestas a agua lluvia. Se recomienda reforzar la integridad de los muros, incluyendo sellar la apertura del muro exterior de la esquina sur poniente, **así como cualquier otro daño que se identifique en las paredes de bodega, muros e infraestructura.**

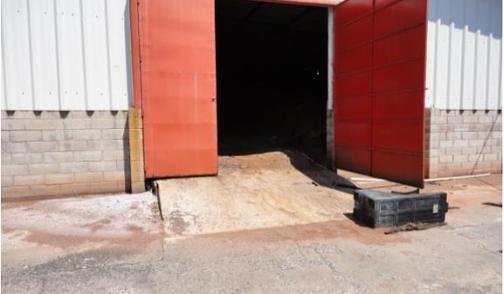
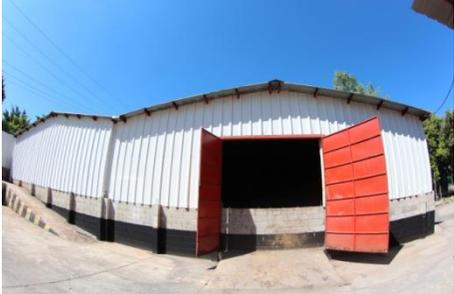
<p>Fotos 37 y 38. Vista de porton de entrada a bodega ubicado en el sur poniente de BAES.</p>

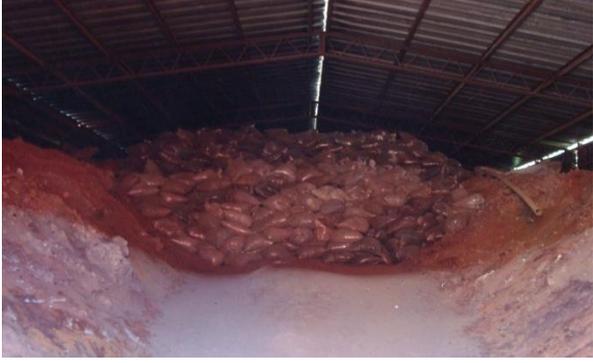
<p>Fotos 39 y 40. Desechos al interior de la bodega ubicado en el sur poniente de BAES. Techos y canal de drenaje de aguas lluvias central reparados.</p>

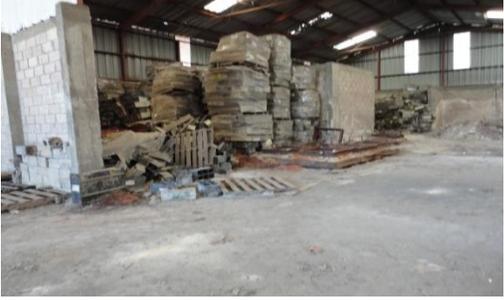
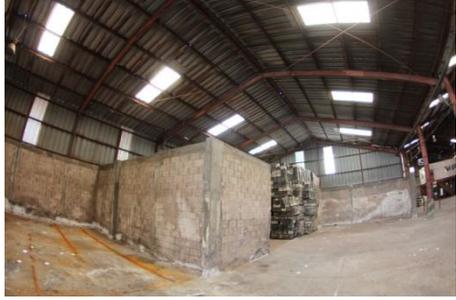
<p>Fotos 41 y 42. Cenizas y escorias acumuladas al interior de la nave de fundición, junto con baterías y carcasas de baterías</p>

6. Limpieza de áreas internas de la nave de fundición

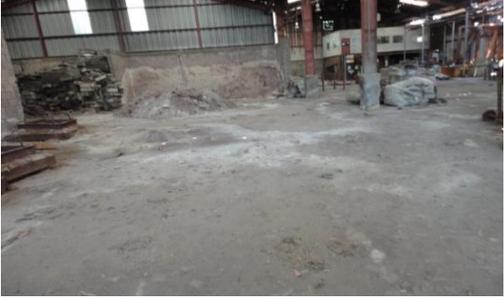
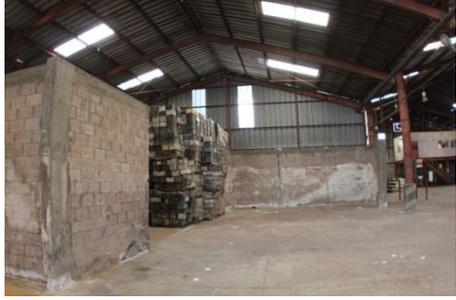
<p>Fotos 43 y 44. Cenizas y escorias acumuladas al interior de la nave de fundición</p>

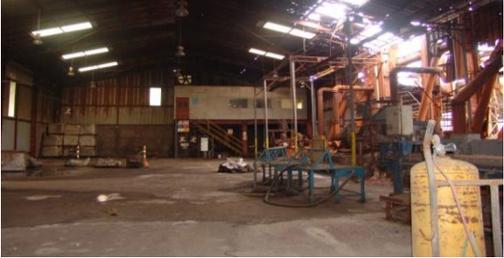
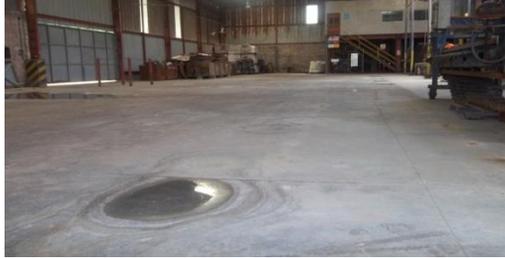
<p>Fotos 45 y 46. Cenizas y escorias acumuladas sobre el piso y cercanos a hornos al interior de la nave de fundición</p>

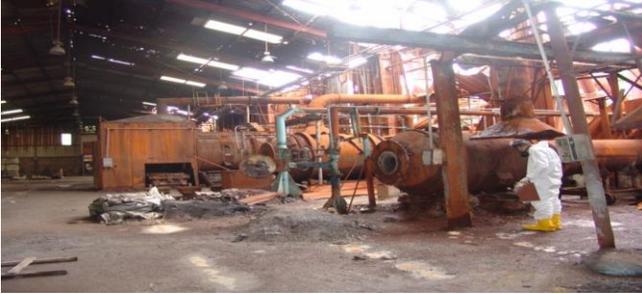
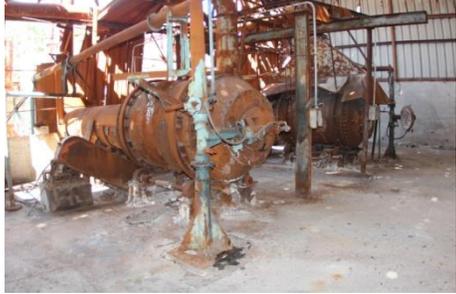
<p>Fotos 47 y 48. Cenizas y escorias acumuladas sobre el piso y cercanos a hornos al interior de la nave de fundición</p>

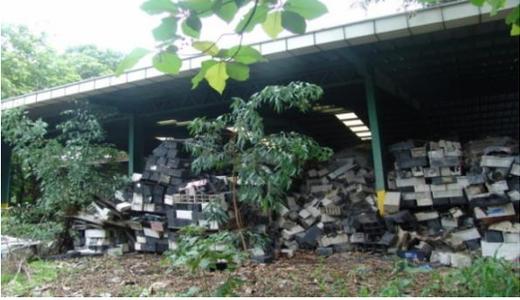
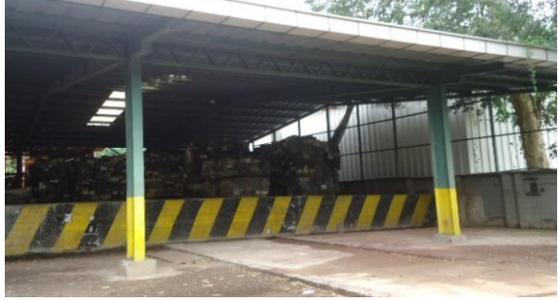
<p>Fotos 49 y 50. Acumulación de baterías ácido plomo usadas contiguo a plataforma de carga</p>

7. Desalojo y limpieza de almacén de baterías usadas en planta de fundición

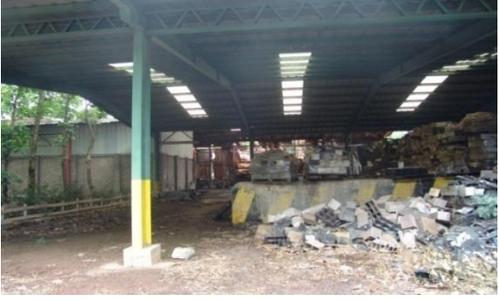
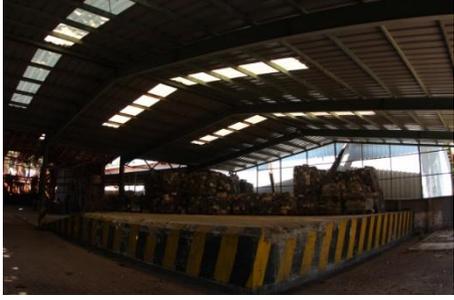
<p>Fotos 51 y 52. Acumulación de baterías ácido plomo usadas contiguo y sobre la plataforma de carga.</p>

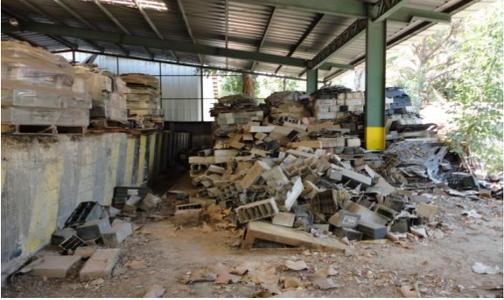
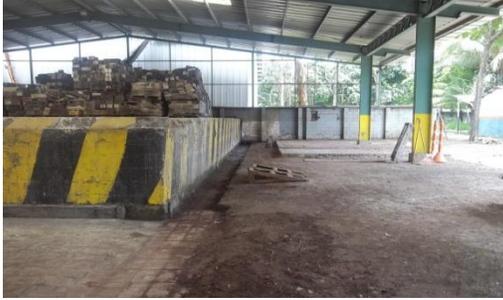
<p>Fotos 53 y 54. Acumulación de baterías ácido plomo usadas contiguo y sobre la plataforma de carga. Segunda foto, baterías estibadas en tarimas y remoción completa de las mismas y restos de baterías</p>

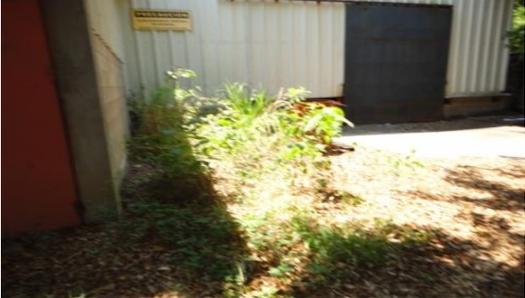
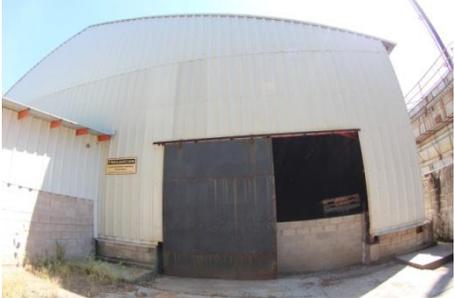
<p>Fotos 55 y 56. Zona de ingreso a bodega sector norte.</p>

8. Mantenimiento correctivo de techo y muro de contención de confinamiento de escorias y cenizas, bodega del sector norte

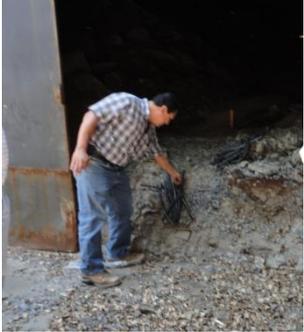
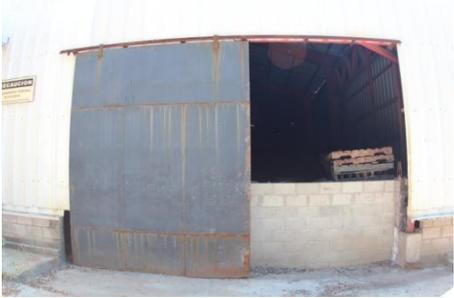
<p>Fotos 57 y 58. Portón de bodega sector norte.</p>

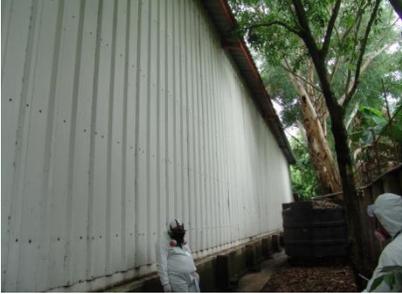
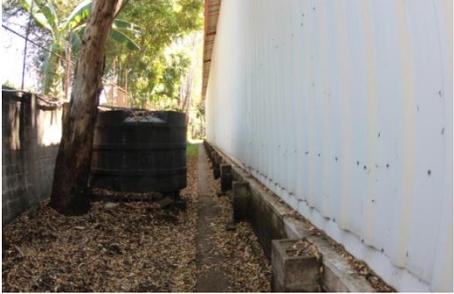
<p>Fotos 59 y 60. Área lateral de bodega, costado norte de la misma.</p>

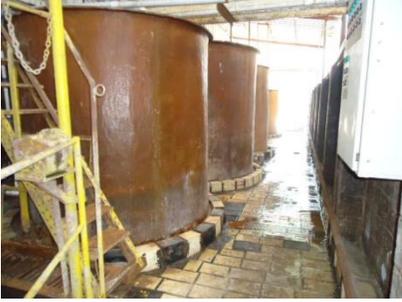
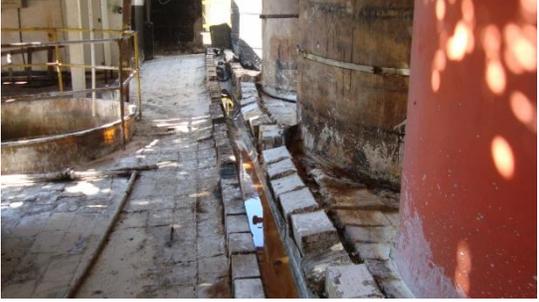
<p>Fotos 61 y 62. Zona de tanques de aguas procedentes de trituración y molienda de baterías</p>

9. Tratamiento y evacuación de aguas aciduladas de la planta de trituración de baterías

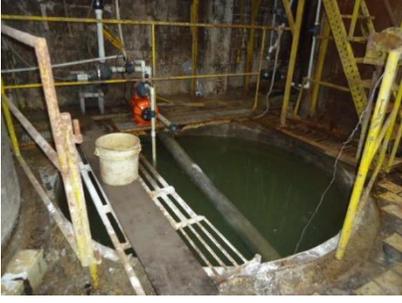
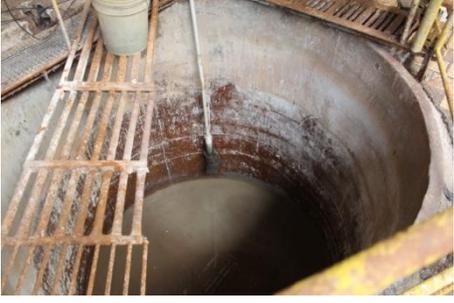
<p>Fotos 63 y 64. Tanques de piso en zona de tratamiento de aguas procedentes de trituración y molienda de baterías</p>

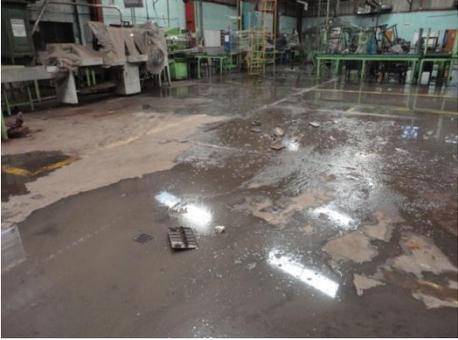
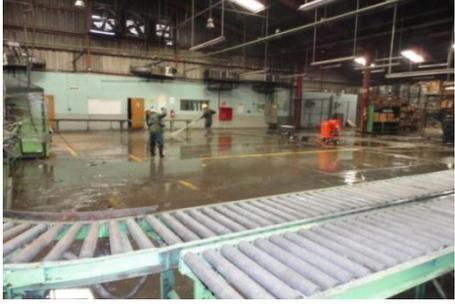
<p>Fotos 65 y 66. Zona de fabricación de baterías, interior de nave de ensamblaje de baterías y rejilladoras, entre otros procesos productivos.</p>

10. Limpieza de nave de baterías

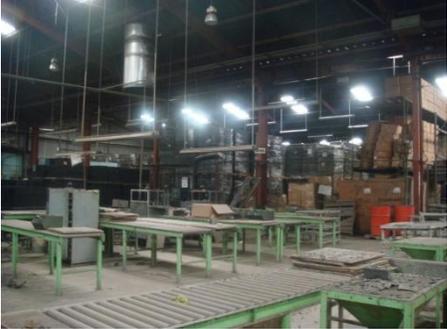
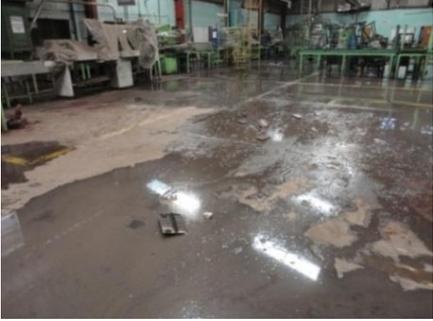
<p>Fotos 67 y 68. Zona de fabricación de baterías, interior de nave de ensamblaje de baterías y rejilladoras, entre otros procesos productivos. Se realizó limpieza de maquinaria, lavado de pisos y paredes para remoción de polvillo conteniendo plomo.</p>

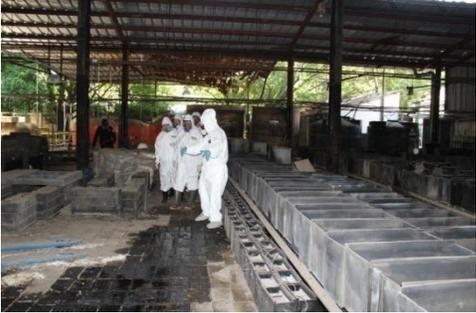
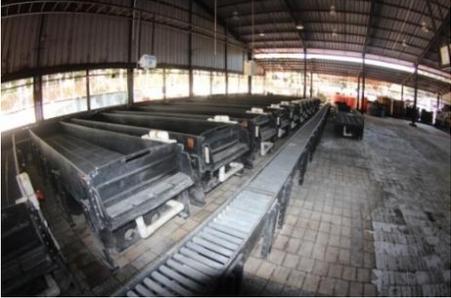
<p>Fotos 69 y 70. Zona de carga eléctrica de baterías. Se realizó lavado de equipos, pisos y paredes, para remoción de polvillo conteniendo plomo.</p>

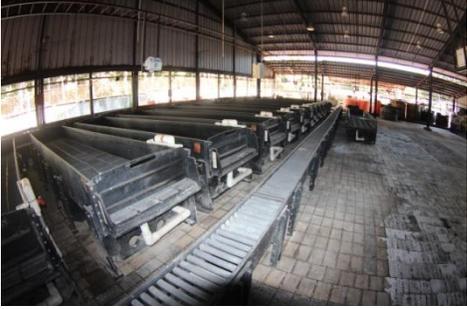
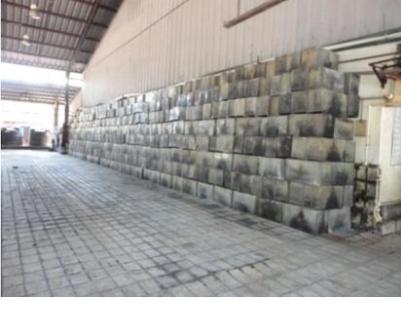
<p>Fotos 71 y 72. Cubetas para carga eléctrica de baterías estibadas contiguo a la pared. Zona de carga eléctrica de baterías</p>

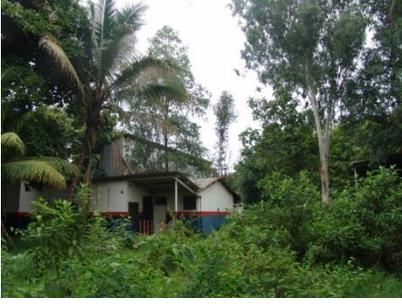
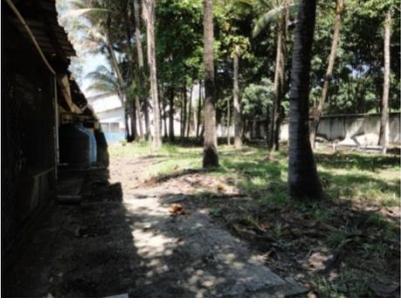
<p>Fotos 73 y 74. Zona cercana a comedor</p>

11. Poda de árboles, limpieza y recolección de basura en área de comedor, pasillos de laboratorio y area de tratamiento de agua de formación

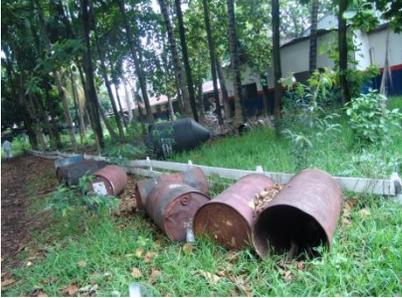
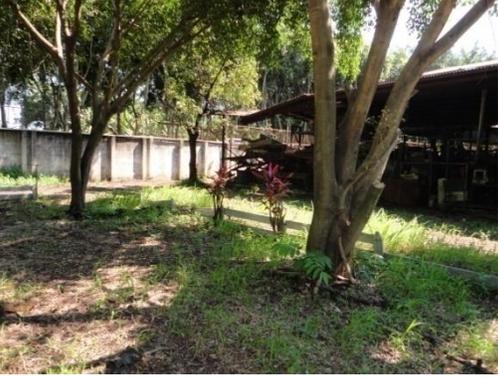
<p>Fotos 75 y 76. Barriles dispersos en zona cercana a comedor y taller de reparaciones</p>

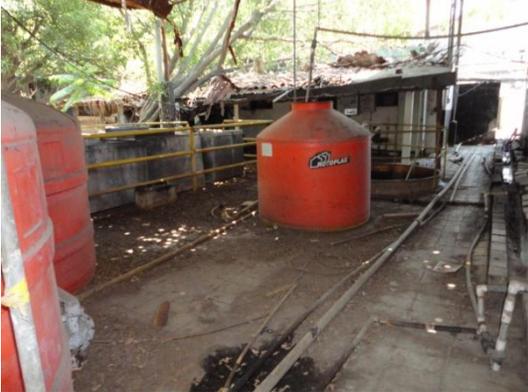
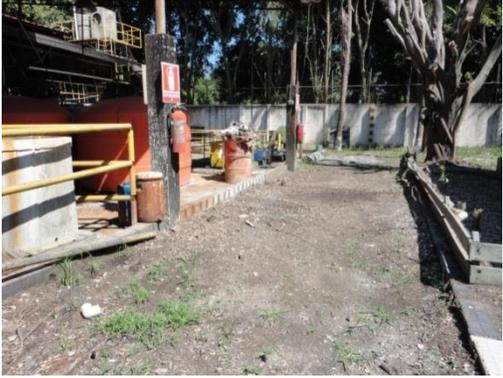
<p>Fotos 77 y 78. Zona contigua a sistema de tratamiento de aguas residuales procedentes de la planta de fabricación de baterías y aguas residuales de lavado de ropa, baños y servicios sanitarios</p>

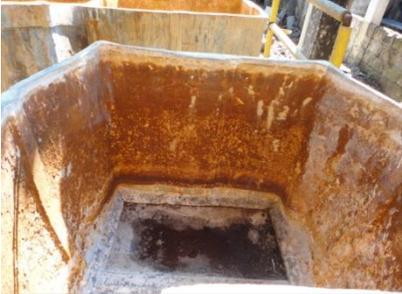
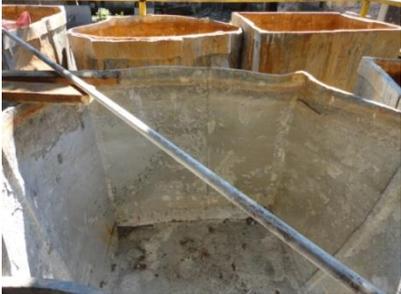
<p>Fotos 79 y 80. Tanques de paredes de plomo para almacenamiento de ácido sulfúrico concentrado y aguas ácidas</p>

12. Tratamiento y evacuación de aguas aciduladas en tanques de fibra de vidrio y plomo en área de formación de baterías

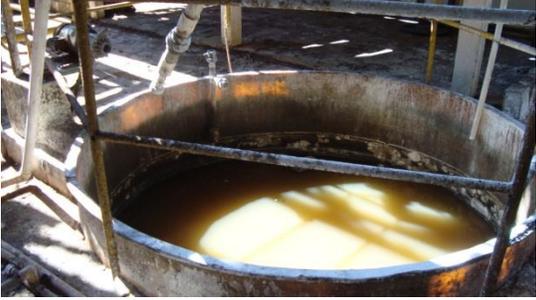
<p>Fotos 81 y 82. Tanques de tratamiento de aguas ácidas</p>

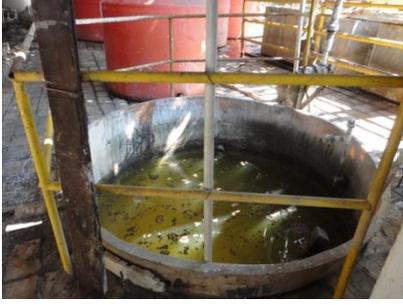
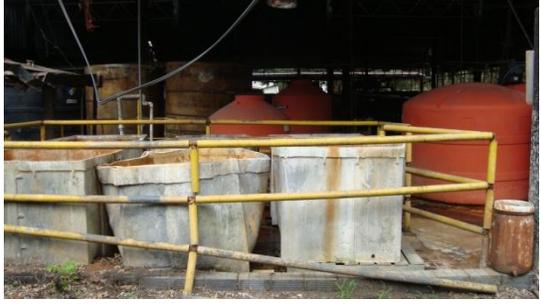
<p>Fotos 83 y 84. Tanques de almacenamiento de aguas ácidas y ácido sulfúrico concentrado</p>

13. Tratamiento y evacuación de aguas aciduladas y sólidos de pilas de decantación de formación de baterías

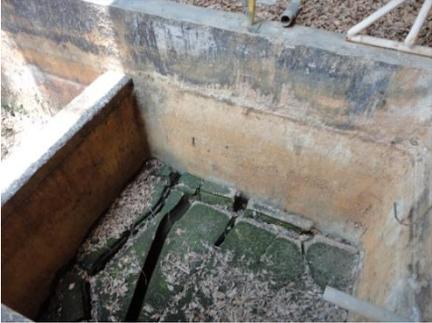
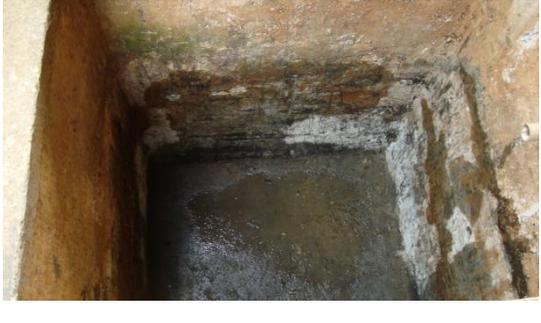
<p>Fotos 85 y 86. Pilas de sedimentación de lodos procedentes de aguas residuales de planta de fabricación de baterías</p>

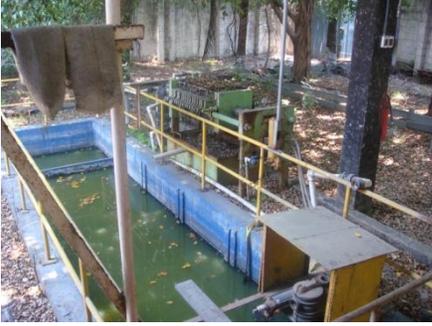
<p>Fotos 87 y 88. Pilas de sedimentación de lodos procedentes de aguas residuales de planta de fabricación de baterías</p>

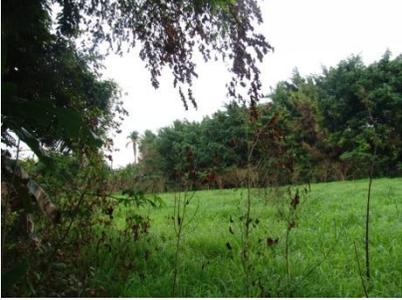
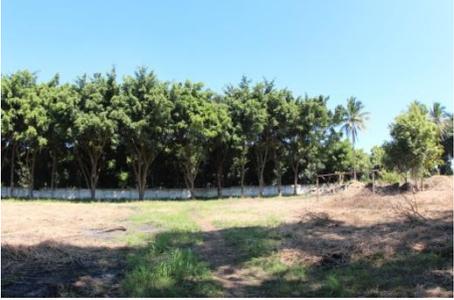
<p>Fotos 89 y 90. Zona de cancha de futbol</p>

14. Poda de árboles, limpieza y recolección de basura en parcela de cancha de futbol

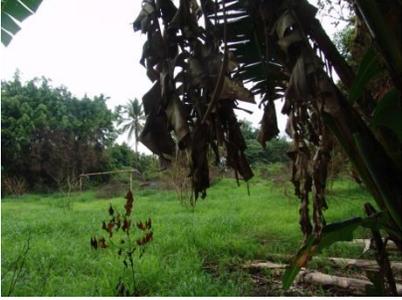
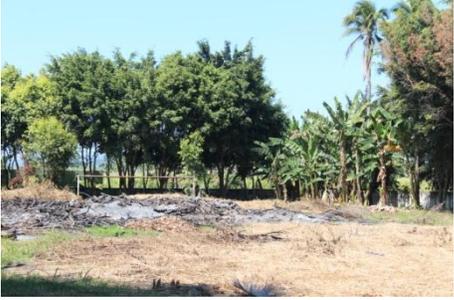
<p>Fotos 91 y 92. Zona de cancha futbol</p>

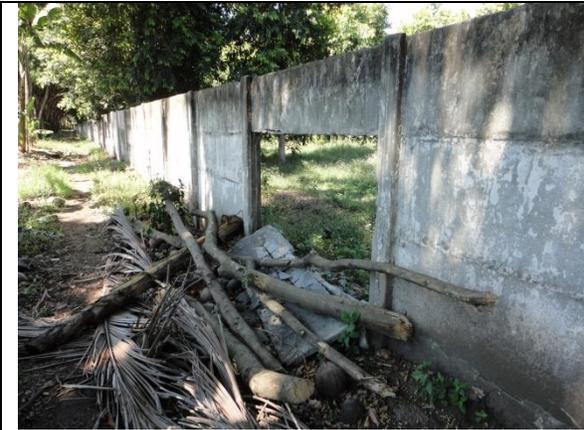
Foto 93. Losetas dañadas en el muro perimetral del costado norte de las instalaciones

Además, se identificaron algunas zonas en el muro del sector norte donde han sido dañadas las losetas de concreto del muro perimetral, por lo que se recomienda reforzar la vigilancia para prevenir daños al interior de las instalaciones y colocar nuevamente las losetas dañadas. Estas situaciones fueron verificadas en coordinación con el ingeniero Juan Carlos Retana, encargado de las obras de mitigación por parte de SOMABIO, S.A. de C.V.

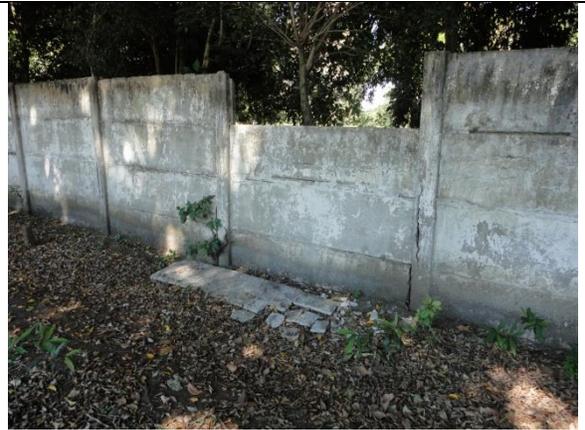
Foto 94. Loseta dañada en el muro perimetral del costado norte de las instalaciones. En este muro se encuentran varios sitios con deterioro similar en las losetas que ha sido causado por personas desconocidas.

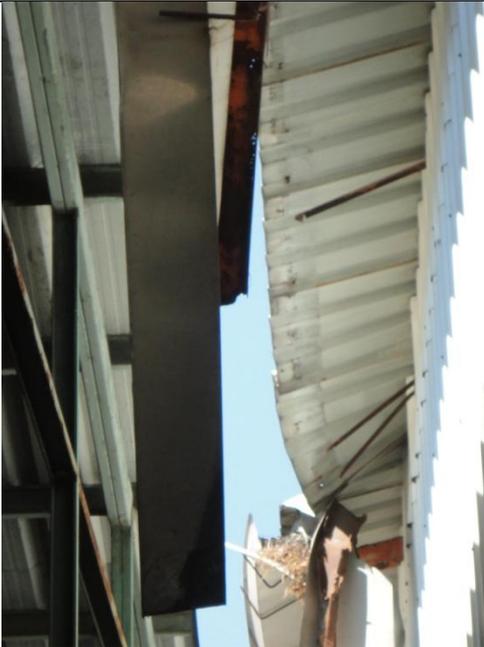
Foto 95. Canal de aguas lluvias cortado, localizado en el costado sur de la bodega del sector norte, contiguo a nave de almacenamiento de baterías ácido plomo usadas (Plataforma de carga)

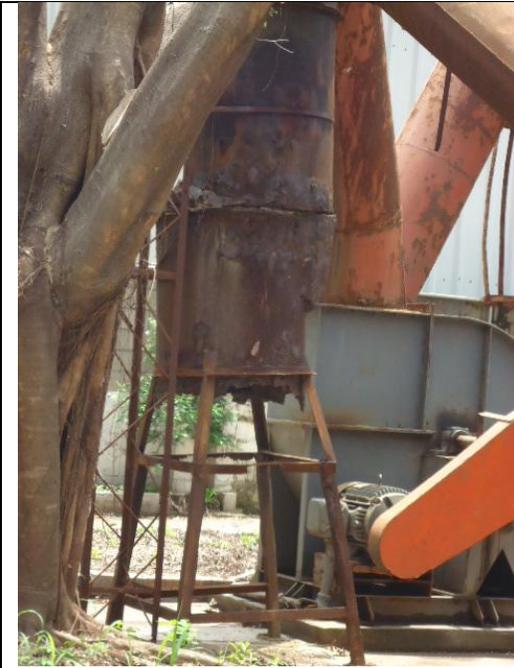
Foto 96. Chimenea cortada en su base y en diversos puntos a lo largo de la estructura.

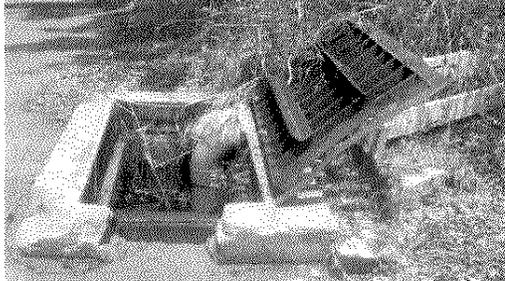
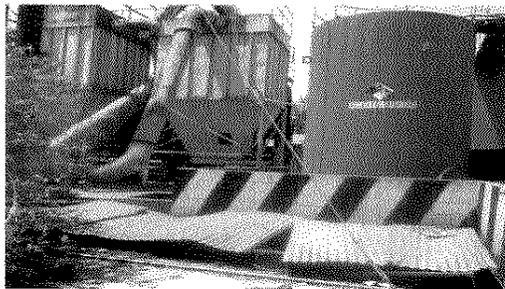
**Actividad 4**

Limpieza de trampas, cunetas y pila de aceite quemado. La recolección de dicha limpieza se almacenara en los barriles detallados en la Actividad 2 de este proyecto, o se trasegara en barriles para posterior embalaje/entarrimado y traslado al confinamiento norte.

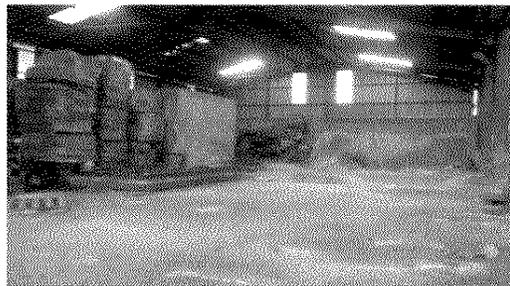
**Actividad 1**

Se humectará, removerá y se envasará en bolsas plásticas todo material que se encuentre en montículos de mayor volumen, los cuales van dentro de sacos de nylon, se estibarán en tarimas de madera luego se evacuará a un lugar seguro dentro de la nave para almacenar (en caso que así lo permitan de lo contrario será evacuado a almacén de escorias y cenizas del sector norte), en dicho lugar que quede almacenado se cubrirán con plástico negro (protector de lluvia llamado tela lluvia) se recolectará todo el polvillo, y materiales dispersos con contenidos de plomo u otro químico dentro de la nave tanto en el piso como en paredes y áreas que se encuentre acumulado, de la misma manera será removido, envasado en bolsas plásticas dentro de sacos de nylon y evacuados a zona segura en confinamiento norte de escorias y cenizas

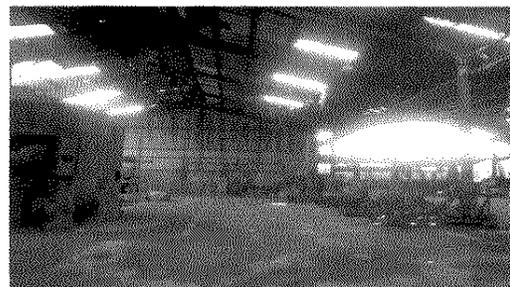
**Actividad 2**

Una vez que se halla removido los materiales de mayor volumen se hará una limpieza más minuciosa utilizando particulado vegetal humectado con aceite mineral (captura de partículas mas finas por adherencia) y luego este será removido y recolectado con escobas y palas todos este ultimo material que se recolecte será evacuado hacia el confinamiento de escorias y cenizas del sector norte de fundición

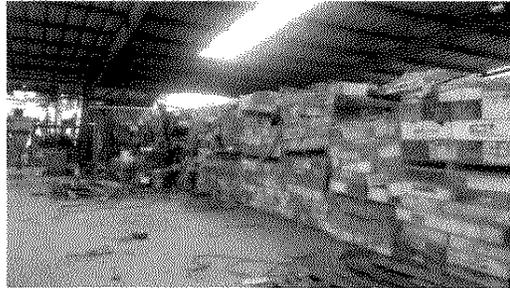
**Actividad 3**

Se recolectara toda carcasa de baterías que se encuentre dispersa y expuesta a la intemperie, se sacudirá y se estibara en tarimas, estas serán almacenadas en un lugar seguro dentro de la nave y serán cubiertas con plástico negro contra la lluvia

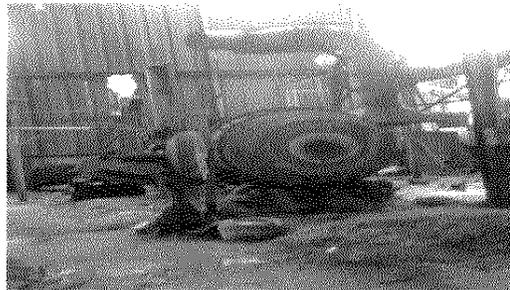
**Actividad 4**

Humectación de cenizas almacenadas en el interior de hornos, ductos, pailas y otros equipos, remoción cubetas colectoras de ceniza e instalación de nuevos recolectores, apertura de trampa recolección de cenizas húmedas para posterior embalaje y almacenamiento. El embalaje de las cenizas sería realizado en un primer paso en bolsas plásticas de calibre grueso para almacenamiento de sólidos pesados, luego colocados en sacos de nylon, asegurando la impermeabilidad y contención de los materiales.

El almacenamiento se realizaría en el confinamiento norte de escorias (previamente impermeabilizado). Los ductos y ciclones serán sellados en la parte superior e inferior con plástico de calibre grueso para evitar cualquier filtración futura. Se lavara el piso con una bomba de alta presión piso y paredes con el objetivo de garantizar más la recolección de polvos o particulado.

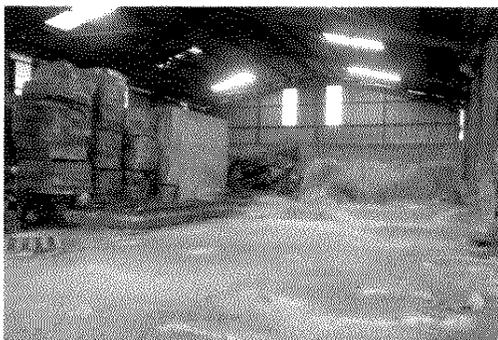
**Actividad 5**

En área de bins también se hará una revisión de techos en caso que sea necesario se sustituirá laminas

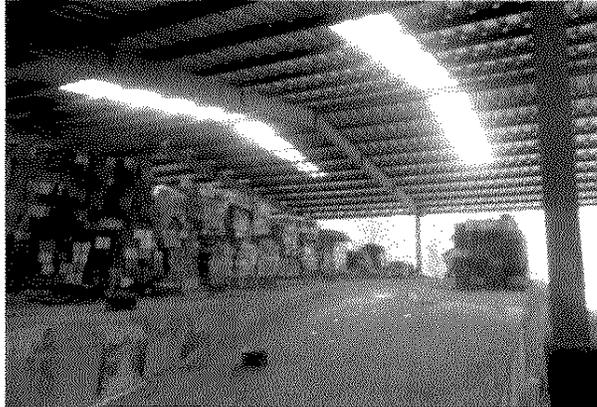
**Actividad 1**

Se contactara a un recolector autorizado de baterías usadas para evacuar de la planta hacia almacén de recolector, estas baterías serán estibadas y embaladas en equipo de transporte de carga dada la limitante de equipo de carga que tiene a disposición. Se recolectara toda carcasa de baterías que se encuentre dispersa y expuesta a la intemperie, se sacudirá y se estibara en tarimas, estas serán almacenadas en un lugar seguro dentro de la nave y serán cubiertas con plástico negro contra la lluvia

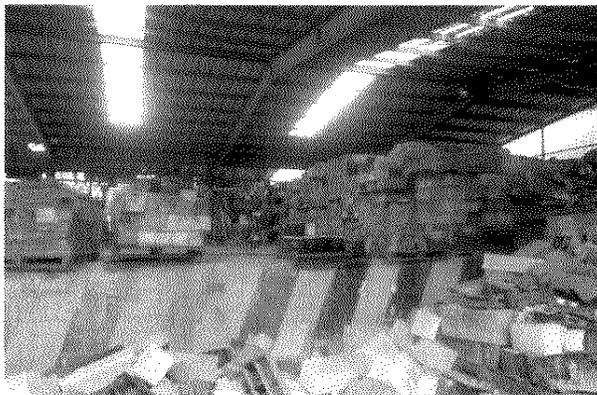
**Actividad 2**

Una vez desalojada el área se procederá a remover el particulado y partes de plomo que se encuentren en este lugar de tal manera que no quede materiales con contenido de plomo que pueda ser arrastrado por el agua o viento, todo lo que se recolecte será envasado en bolsas de plásticas dentro de sacos de Nylon y evacuados a confinamiento de escorias y cenizas del sector norte

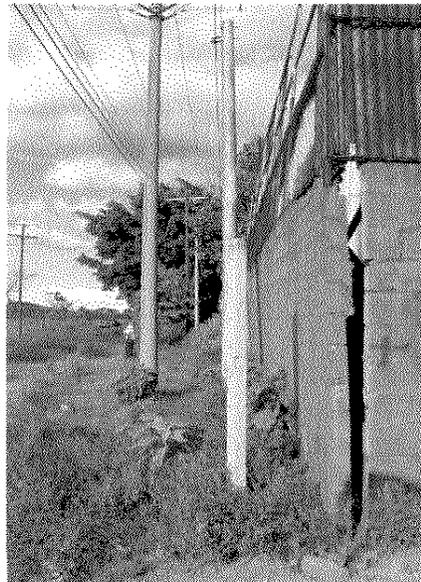
La recomendación del Ingeniero Civil es reforzar tapiales que se encuentran desplomados en riesgo de caer con zapatas, columnas, y soleras de coronamiento de concreto armado a una distancia de cada dos metros en todo el perímetro que así se requiera de tal manera que quede protegido el perímetro sur y poniente del confinamiento sur de escorias y cenizas de la misma manera se sellaran agujeros en esta área (hechos por hampones), esta es una medida correctiva, para una vida útil a corto plazo. Así como también se procederá a la reconstrucción de muros y tapiales con bloque de concreto tipo saltex de espesor diez centímetros para tapiales o quince y veinte centímetros para muros según el caso, con refuerzos de hierro tipo Corinca o similar siempre y cuando sea bajo norma.

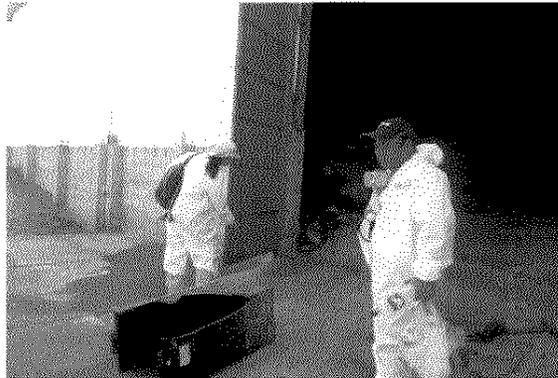
Se construirá un muro de contención en la entrada la bodega sobre la rampla como mínimo a una altura de un metro para evitar el deslizamiento de cenizas y escorias hacia el exterior de la bodega.

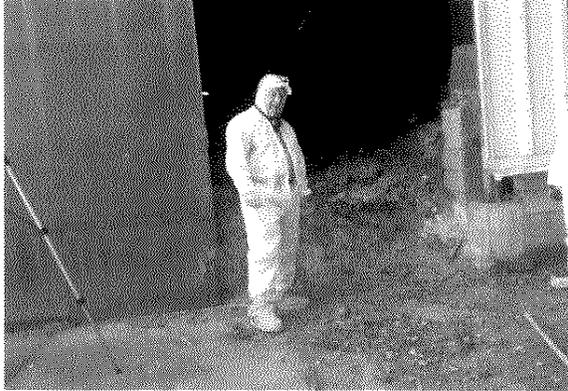
**Actividad 3**

Se construirá un muro de contención en la entrada la bodega sobre la rampla como mínimo a una altura de un metro para evitar el deslizamiento de cenizas y escorias hacia el exterior de la bodega.

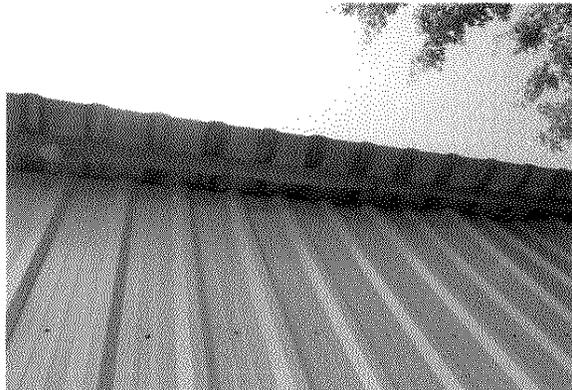
**Actividad 4**

Se aplicará pintura anticorrosiva en estructura metálica en caso que se requiera dada la necesidad por su ataque químico.

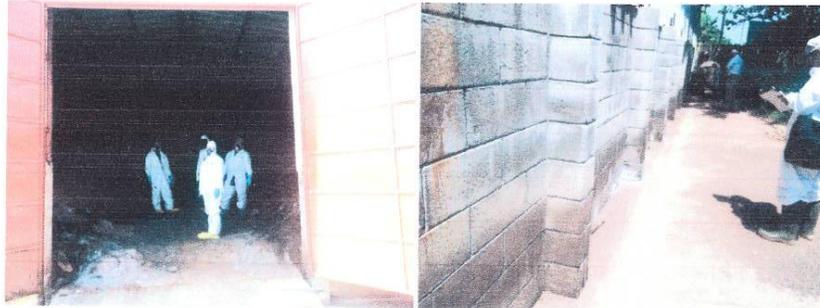
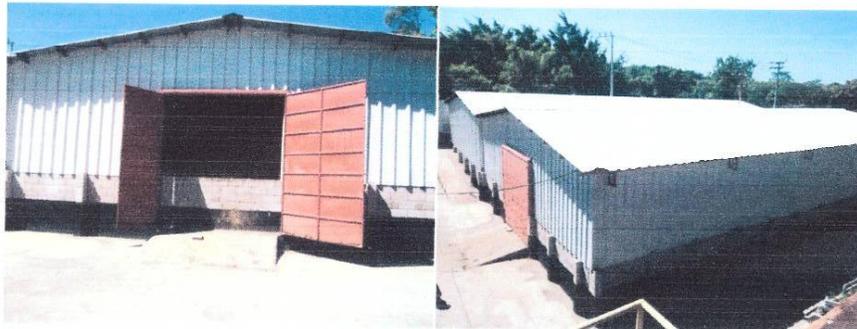
**6. Mantenimiento correctivo de techo y muro de contención de confinamiento de escorias y cenizas de costado sur.**

- Se sustituyo 27.50 ML de canal interno de bodega.
- Desmontaje y sustitución de 55 ML de capote que se encontró totalmente corroído.
- Reparación e impermeabilización de techo igual a 695.00 M<sup>2</sup>.

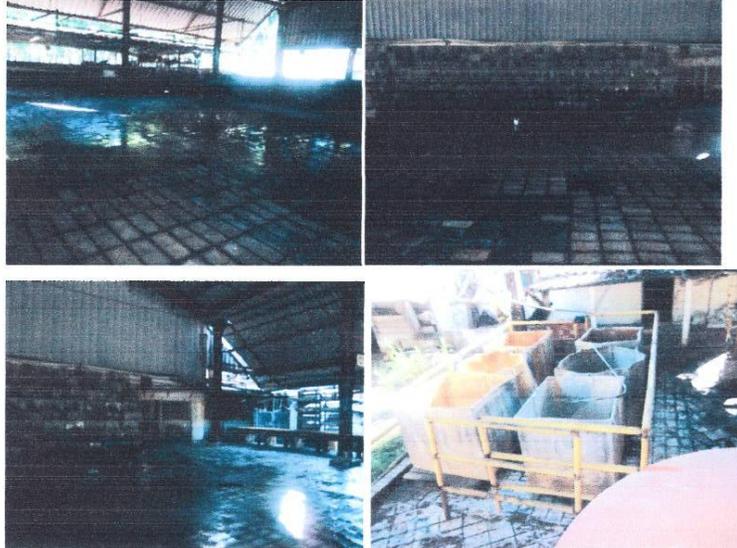
**DESPUES**

En esta nave se realizó un lavado a alta presión de pisos paredes equipos y maquinaria  
Se recolectó todo el material particulado que se encontró disperso haciendo un total de 5.35 TM de material particulado que se envasó, evacuó y se trasladó a bodega de cenizas y escorias  
Se ordenó todo los equipos y materiales que se encontraron tirados y dispersos en esta área así como también materias primas que fueron evacuadas y almacenadas en área segura de bodegas dentro de la misma nave.  
Se recolectó y clasificó toda ropa y equipos de trabajo que se encontraban tirados por todas partes.  
Se limpiaron canaletas que se encuentran dentro de la nave .  
Se realizó una limpieza profunda en área de oxidadoras, rejilladoras y silos de almacenamiento de óxidos de plomo.  
Se reordenó bodegas de materias primas y otros
