Dirección Nacional de Patrimonio Cultural, Coordinación de Zonas y Monumentos Históricos - CONCULTURA -

IDENTIFICACION FOTOGRAFICA.

Iglesia San Pedro Apóstol

REGION GEOGRAFICA: Central **DEPARTAMENTO:** Cuscatlán **MUNICIPIO:** San Pedro Perulapán

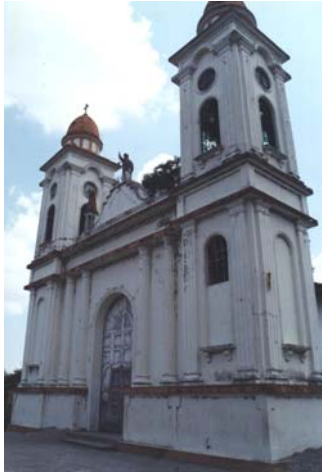
Grietas cortantes sobre la fachda Norte, daños de humedad en la estructura del techo, en la parte inferior de las paredes y cupulas de las torres, se observa suciedad en paredes y bajo molduras, desprendimiento del recubrimiento en paredes

Grietas cortantes en la pared lateral Norte, Desprendimiento de la sección superior de pared, presenta daños en las bases de las columnas

15. RECOMENDACIONES DE INTERVENCION:
Se recomienda un estudio estructural, para verificar los daños en la fachada principal y en las paredes laterales se observan grietas cortantes en las paredes de adobe.
16. OBSERVACIONES Y NOTAS COMPLEMENTARIAS:
17. BIBLIOGRAFIA:
18. LEVANTO / FECHA:
Proyecto I.B.C.I / Barquero, Chacón, Meléndez, Hdez Palma.
