Dirección Nacional de Patrimonio Cultural, Coordinación de Zonas y Monumentos Históricos - CONCULTURA -

IDENTIFICACION FOTOGRAFICA.

INMUEBLE:	Inmueble dentro del Centro Histórico		
ZONA:	3	MANZANA:	C-1
Nº DE INMUEBLE:	3	Nº DE FICHA:	3
NOMBRE TRADICIONAL:			
Iglesia El Calvario			
NOMBRE ACTUAL:			
Iglesia El Calvario

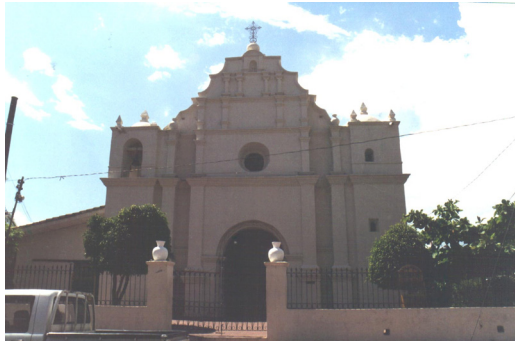
La estructura del techo esta dañada por lo que es urgente repararla para evitar mayores daños.

El cielo falso de tipo machohembrado se encuentra desnivelado por la humedad y por daños de la estructura del techo.
