FICHA DE INVENTARIO DE INMUEBLES CON VALOR CULTURAL
 E D I F I C I O S

ZONA.....
 MANZANA.....
 NUMERO DEL INMUEBLE..... IA-8
 NUMERO DE FICHA..... 218

NOMBRE TRADICIONAL..... TEMPLO DE NUESTRA SEÑORA DE CANDELARIA
 NOMBRE ACTUAL..... TEMPLO DE NUESTRA SEÑORA DE CANDELARIA
 REGION GEOGRAFICA..... CENTRAL
 DEPARTAMENTO..... SAN SALVADOR
 MUNICIPIO..... SAN SALVADOR
 CIUDAD..... SAN SALVADOR
 DIRECCION..... BLVD. VENEZUELA, ENTRE C. MODELO Y
 5a AV. SUR

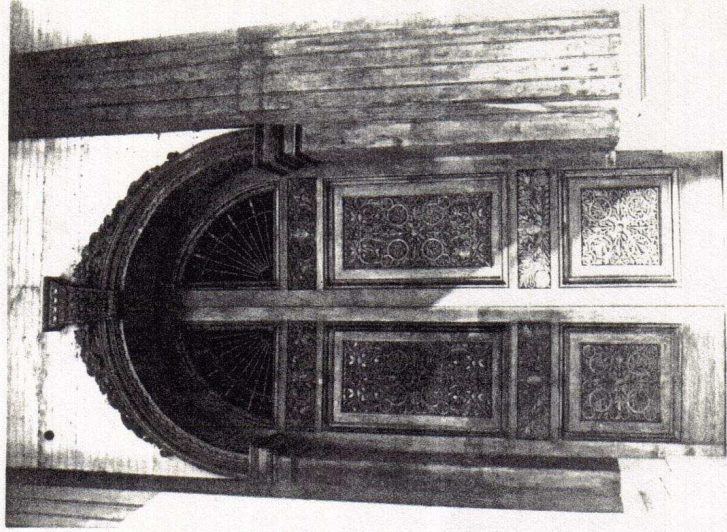
VISTA DE LA PUERTA CENTRAL DE
LA FACHADA EN DONDE SE OBSERVA
EL IMPRESIONANTE TRABAJO EN
MADERA DE LOS DETALLES FITO-
MORFOS.

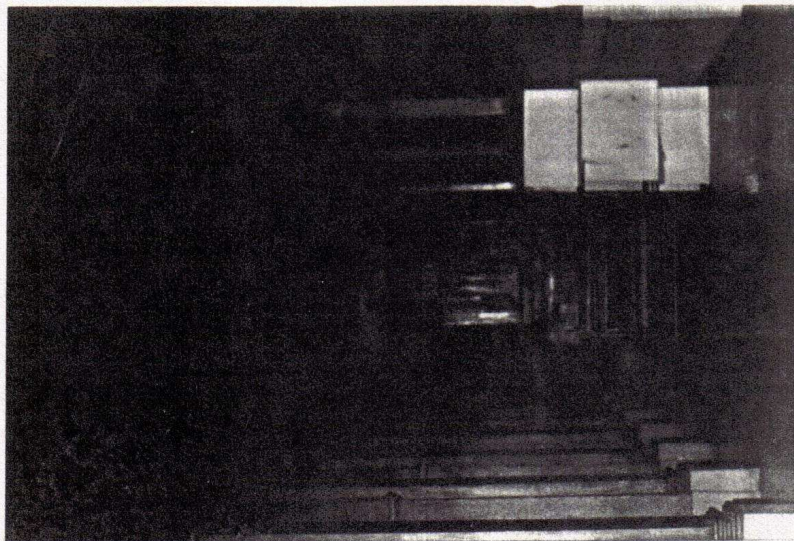
VISTA DE LA OTRA NAVE LATERAL
POSEE UN ALTAR SECUNDARIO, SE
OBSERVA LA SIMITUD CON LA OTRA
NAVE LATERAL.
