INFORME DE ESTADO DE CALLES DE ACCESO A CHINAMECA

INFORME DE RUTA: CA02E (LITORAL) – SANTA ELENA – JUCUAPA.

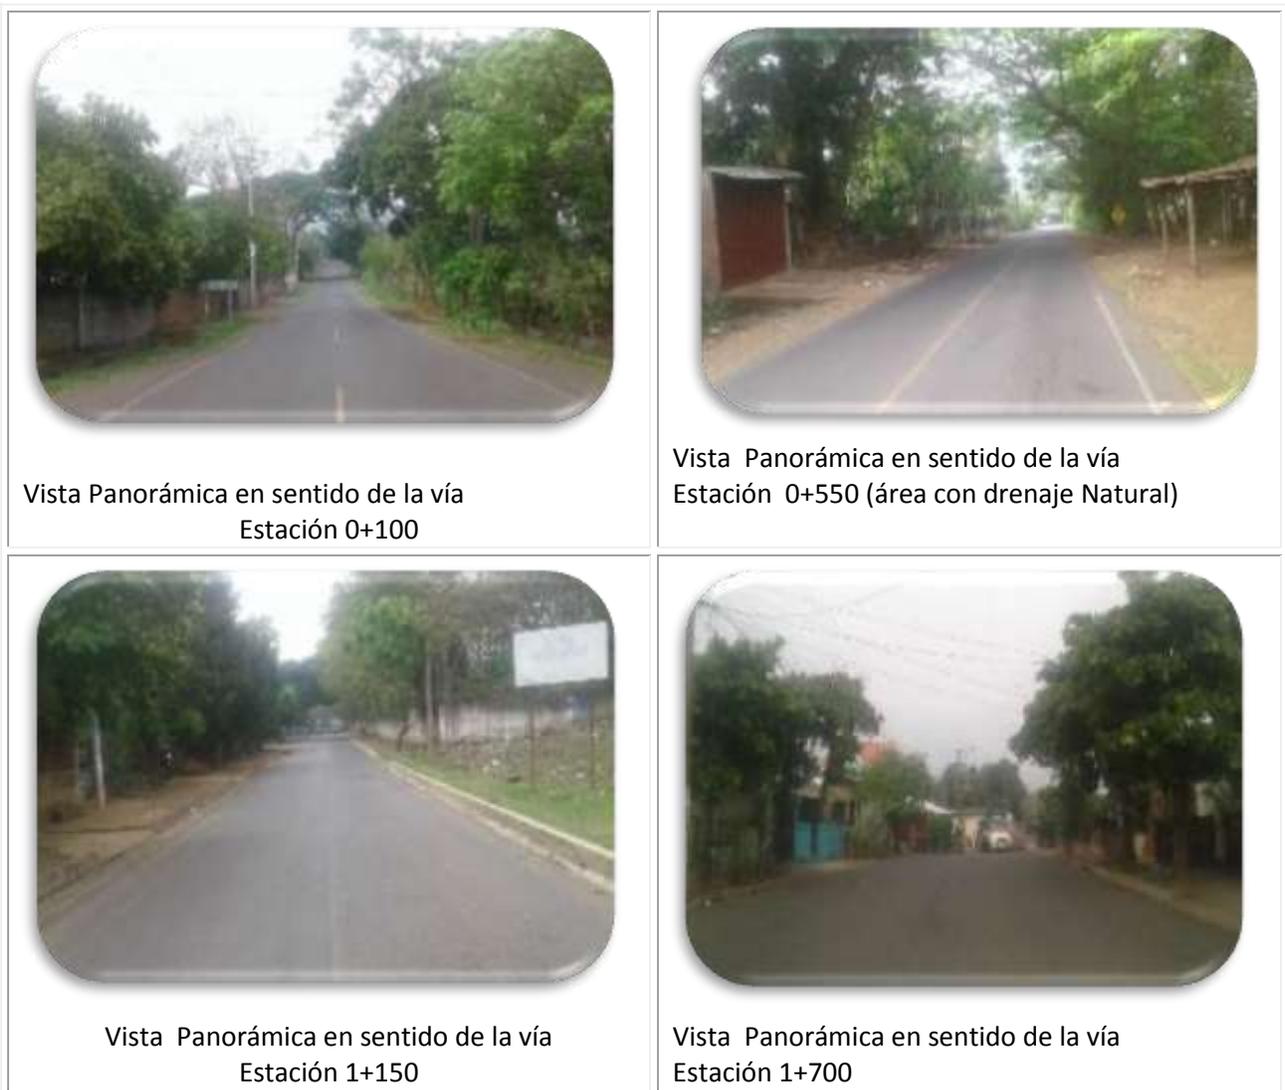
El tramo "A" parte desde la **CA01E (Panamericana km. 113)** conecta hasta el Municipio de **Nueva Guadalupe**, consta con una longitud de 1.84 km, ancho de calzada de 6.00 metros de pavimento asfáltico el cual se encuentra en buenas condiciones, no se observan daños en la superficie de rodaje, existen obras de drenaje al final, las cuales no presentan ningún inconveniente que pueda evitar el desalojo de agua lluvia, mientras que al inicio de dicho tramo se necesita realizar obras de drenaje longitudinal para protección de la calzada.

En las siguientes imágenes se observa fotografías panorámicas del tramo.
