REF. VMOP-DACGER-SG-015-2023
INFORME TÉCNICO: INSPECCIÓN A CÁRCAVA POR COLAPSO DE
COLECTOR EN INMEDIACIONES DEL PASAJE JUPITER, SAN MARTÍN,
SAN SALVADOR.

1. OBJETO DEL INFORME:

Evaluar la condición actual de riesgo ante la evolución y recurrencia de problemas erosivos en taludes como producto de fallas en la red de aguas lluvias de la Carretera CA-01, en la Colonia San Martín en el municipio de San Martín.

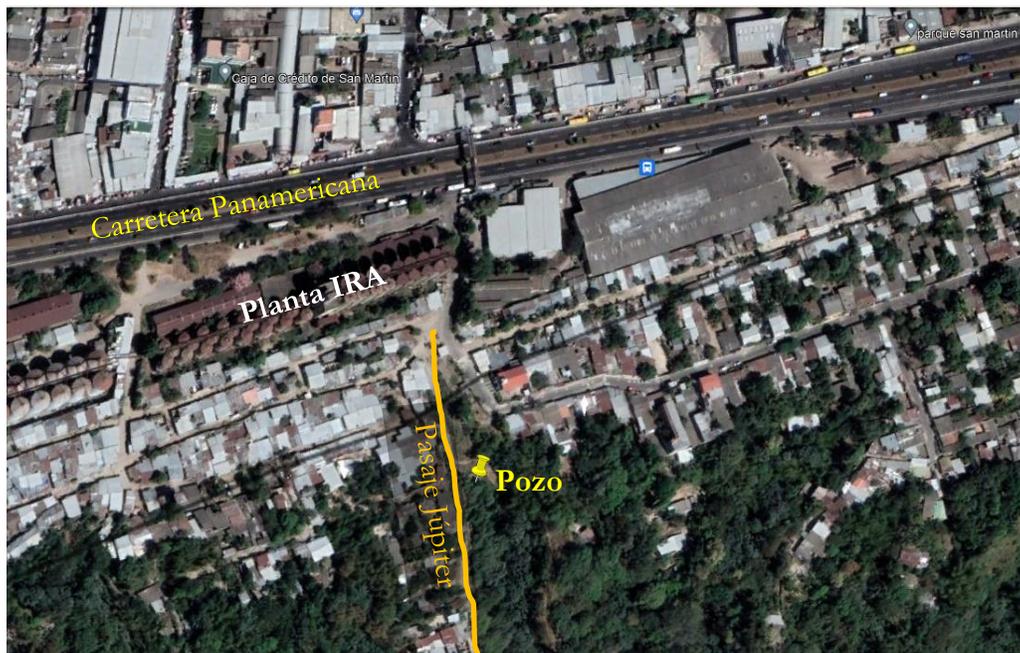
Imagen 1. Esquema de ubicación general de zona con problemática.

Se realizó visita de inspección al pPasaje Júpiter, ubicado aproximadamente a 100 metros al sur de los silos del ex IRA del Cantón La Palma en San Martín, para verificar la formación de una cárcava por el posible daño en el Sistema de drenajes de Aguas Lluvias. Los habitantes del sector y personal de la Alcaldía Municipal de San Martín, manifestaron que hace unos años tuvieron un problema similar sobre la calle del Pasaje Júpiter debido al colapso de una tubería; dicha problemática fue inspeccionada por DACGER en 2016 y fue intervenida en su momento por la Alcaldía de San Martín.
