II TRIMESTRE

Nombre del Mecanismo	Inspección y medición de acceso hacia la comunidad Guajoyito para su reparación y mejoramiento de la calle.
Objetivo	Evaluar por medio de inspecciones la ventaja que proporcionaría la reconstrucción de la calle de acceso a la comunidad Guajoyito por causa de puente la Hamaca el cual interceptaba a la C.H Guajoyo con la comunidad.
Descripción	El Técnico de zona junto con la monitora de zona así como el jefe de la Unidad de Responsabilidad Social evaluaron las repercusiones que traía el paso que daba el puente la Hamaca, de la comunidad Guajoyito a la C.H. Guajoyo el cual contaba con las de 50 años y las condiciones eran deplorables con probabilidades de que se cayera debido a las emergencias ocasionadas por las lluvias.
Mecanismos implementados para participar	Se coordinó con personas de la comunidad Guajoyito para la verificación de la calle de acceso la cual ocupaban como última opción, debido al deterioro de la calle y el difícil acceso que esta ocasionaba, así como también se monitoreo el puente la hamaca por donde la comunidad pasaba y cruzaba todo el vivero de la C.H. Guajoyo para salir directamente a la calle, y el cual ya fue clausurado.

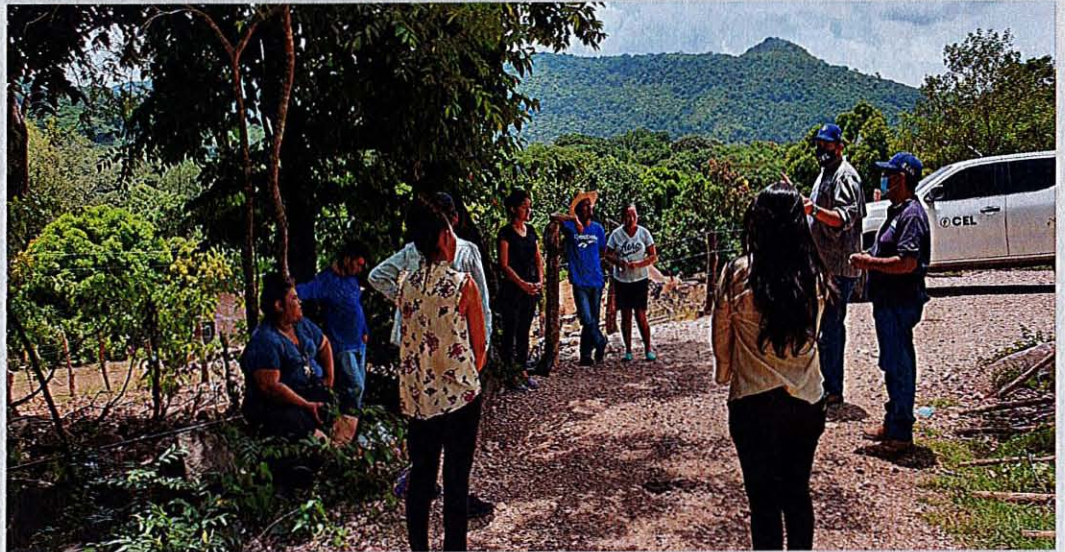
Foto 3: Reunión con las personas de la comunidad Guajoyito para solicitarles apoyo en la limpieza de la calle para la reconstrucción de la misma y solicitar su apoyo en el resguardo de la maquinaria.
