18. Estado del Arte: Planimetría de la Iglesia Nuestra Señora de Candelaria

Detalles de Elementos Arquitectónicos que forman parte de la Iglesia Nuestra Señora de Candelaria

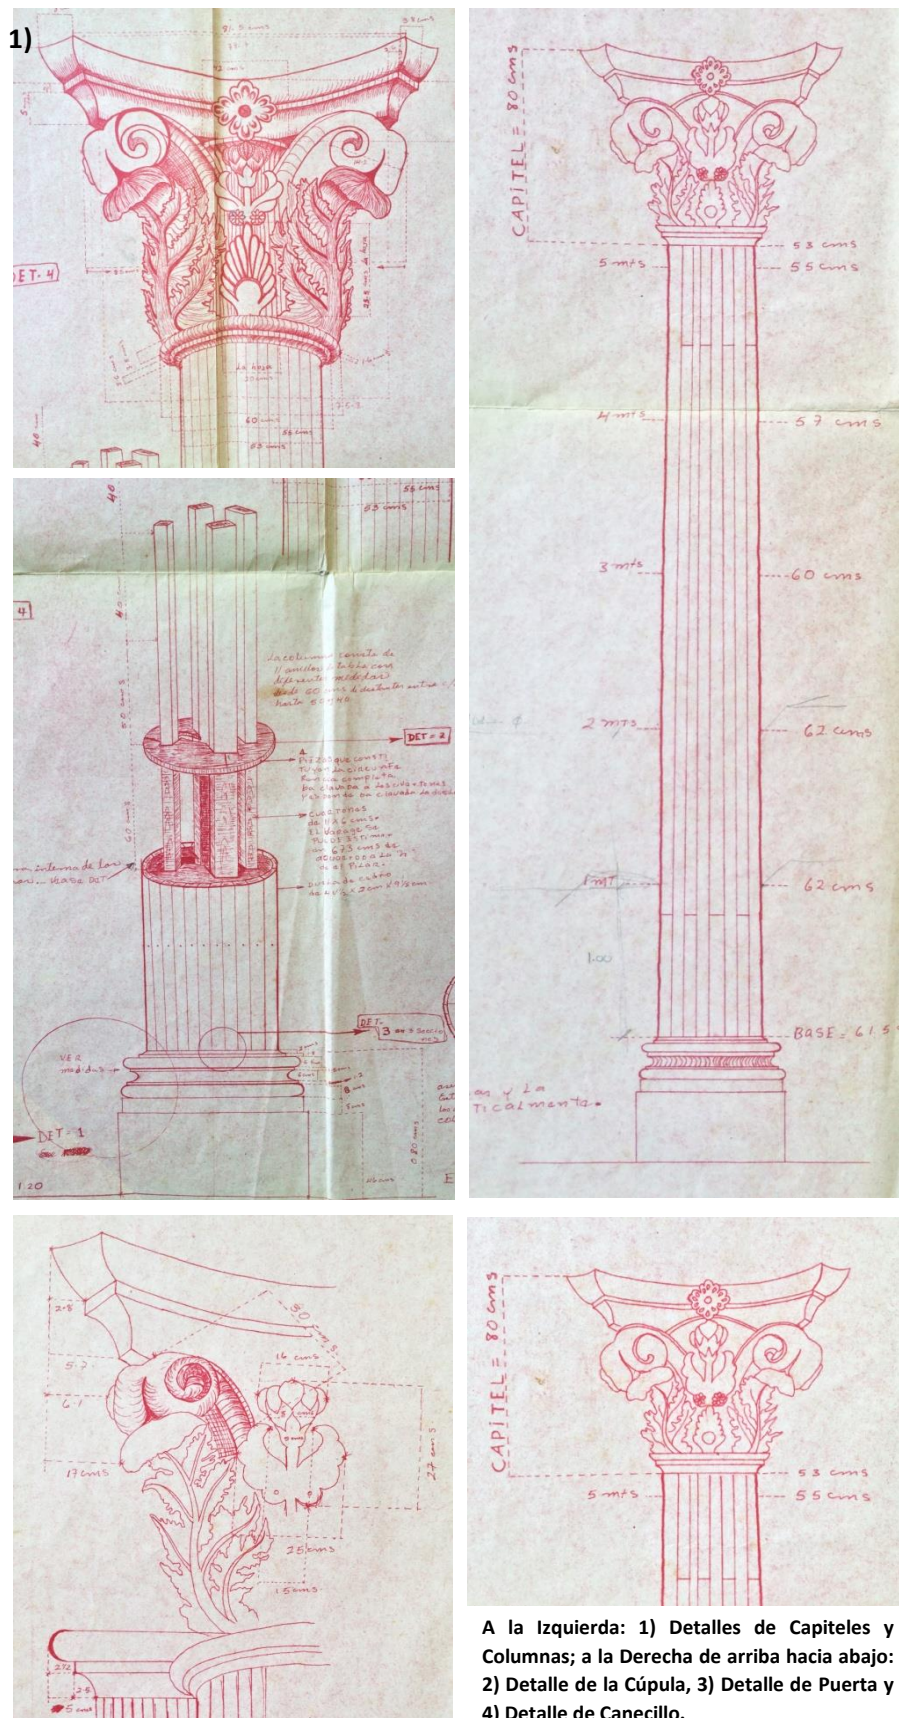
A la Izquierda: 1) Detalles de Capiteles y Columnas; a la Derecha de arriba hacia abajo: 2) Detalle de la Cúpula, 3) Detalle de Puerta y 4) Detalle de Canecillo.
