PROTECCIÓN DEL FONDO DEL LECHO
ESCALA 1/50

"ESTUDIO Y DISEÑO FINAL PARA LA REHABILITACION DE LA PLANTA POTABILIZADORA LAS PAVAS, MUNICIPIO DE SAN PABLO TACACHICO, DEPARTAMENTO DE LA LIBERTAD, EL SALVADOR"

PROCESOS CONSTRUCTIVOS
ACORAZAMIENTO DEL FONDO DEL LECHO

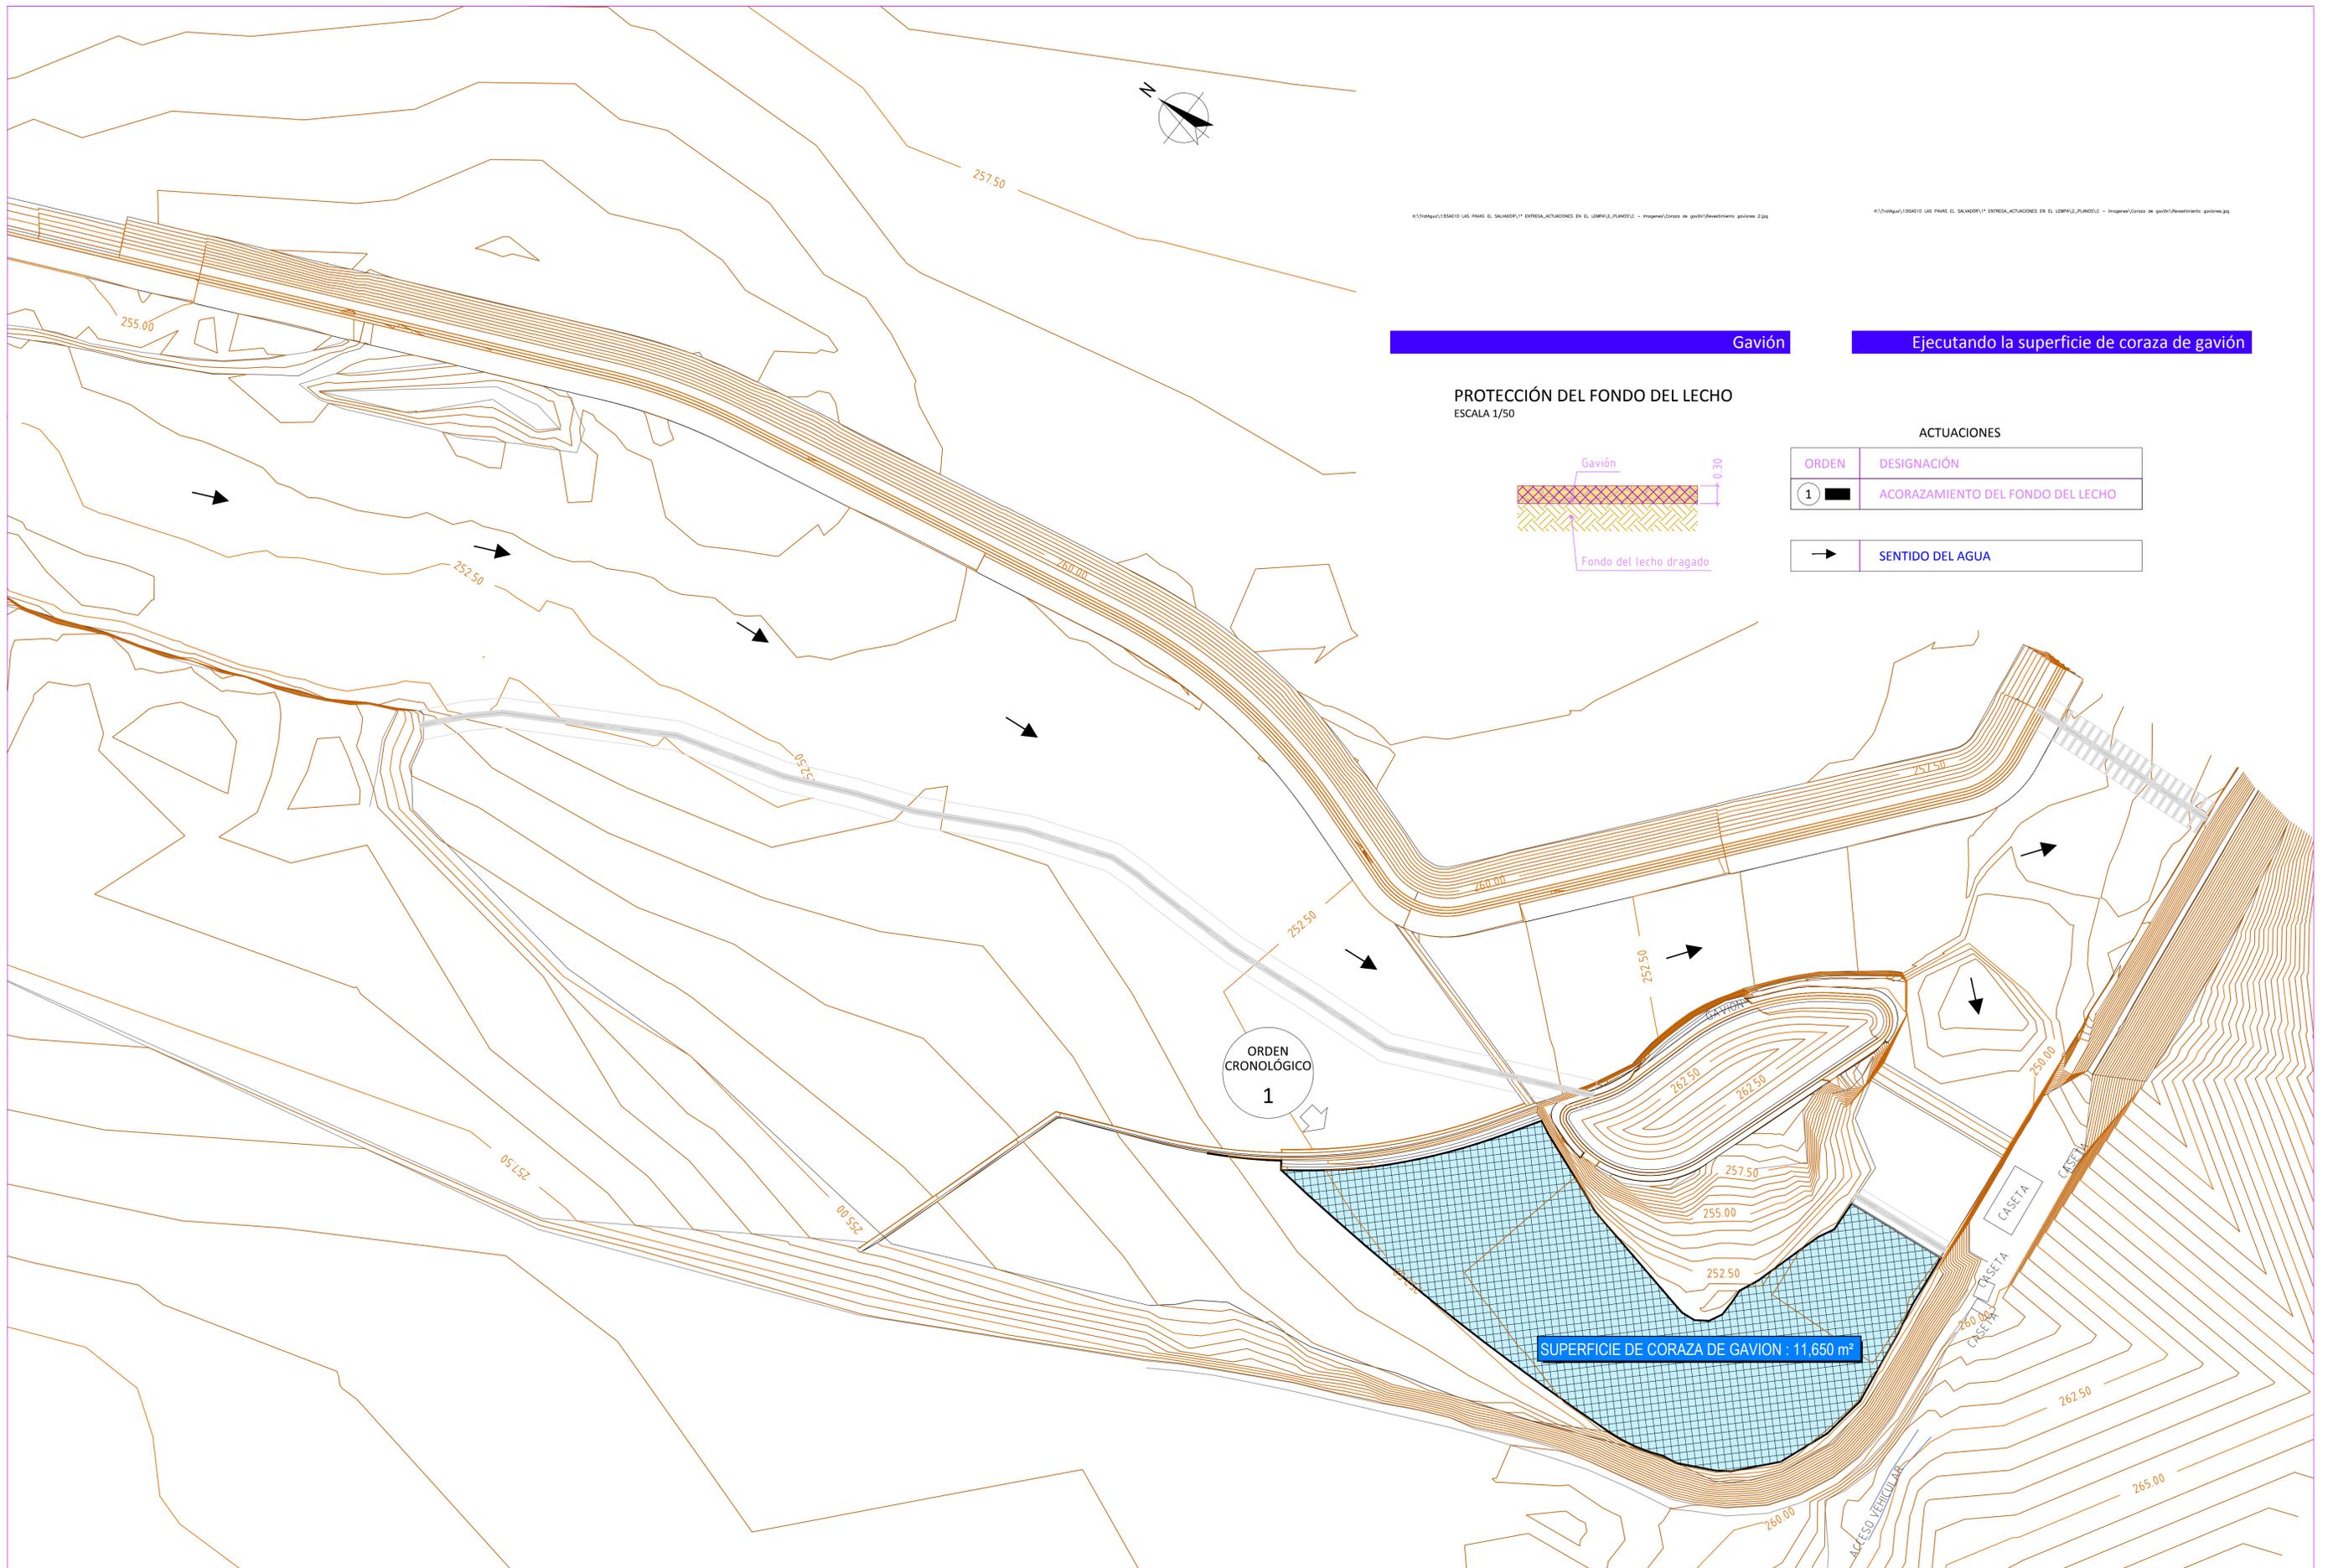
05

Gabi6n Ejecutando la superficie de coraza de gabi6n

ORDEN	DESIGNACIÓN
1	ACORAZAMIENTO DEL FONDO DEL LECHO
→	SENTIDO DEL AGUA

SUPERFICIE DE CORAZA DE GAVION : 11,650 m²
