# HECSA, S.A. de C.V.

En relación al Proyecto: **“REHABILITACION Y MEJORAMIENTO DEL ESTADIO DE FUTBOL JUAN FRANCISCO BARRAZA, DEPARTAMENTO DE SAN MIGUEL”**, Como Supervisión Externa presento a Usted, **INFORMES DEL MES DE SEPTIEMBRE** del año en curso como seguimiento de los alcances en este mes del Proyecto, los cuales detallo a continuación:

1. **NOMBRE DEL PROYECTO:** Rehabilitación y Mejoramiento del Estadio de Futbol Juan Francisco Barraza, Departamento de San Miguel, Fase I.
2. **UBICACIÓN:** 4° Calle Oriente y Calle Sirama Oriente y 12° Av. Norte, del centro de San Miguel, Departamento de San Miguel
3. **PROPIETARIO:** Alcaldía Municipal de San Miguel – Instituto Nacional de los Deportes de El Salvador.
4. **CONTRATANTE:** Instituto Nacional de los Deportes de El Salvador
5. **FINANCIAMIENTO:** Instituto Nacional de los Deportes de El Salvador.
6. **CONTRATISTA:** CIRC S.A. DE C.V.
7. **SUPERVISOR:** HECSA S.A. DE C.V.

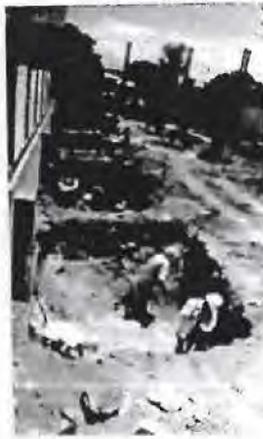
La fotografía muestra el eje C, cercano a ejes 19, 20, 21, donde se aprecia un suelo de tipo colapsable en la superficie, seguido de suelos densos y mezclas de bolones rocosos de gran tamaño, demostrando que esta zona del estadio se conformó como relleno en el pasado, por lo tanto, los suelos se encontraron de consistencia suelta en la superficie.

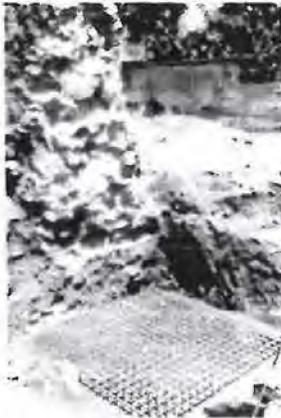
**013** colocacion de armadura en elemento de zapata z-5 en ejes 1- A,

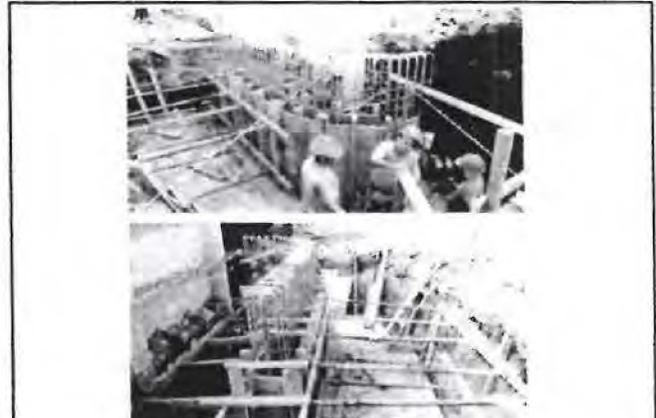
022

ENCOFRADO en elemento de muro en muro zapata MZ norte-oriente

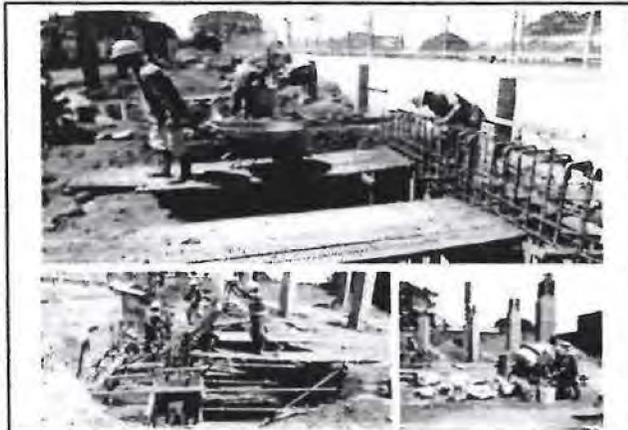
023

COLADO en elemento de muro en muro zapata MZ norte-oriente

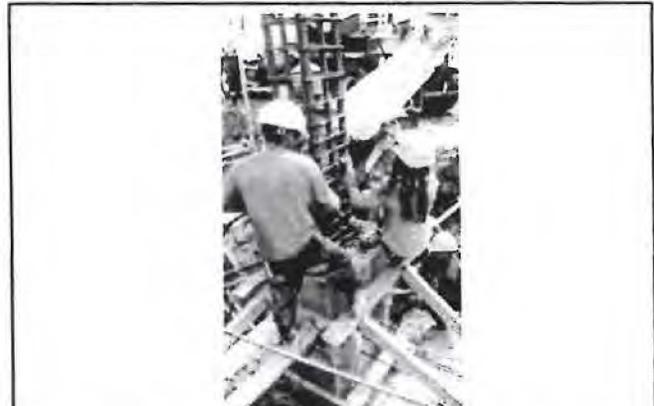
028

vibrado en colado de elemento de pedestal C-1 En eje 08

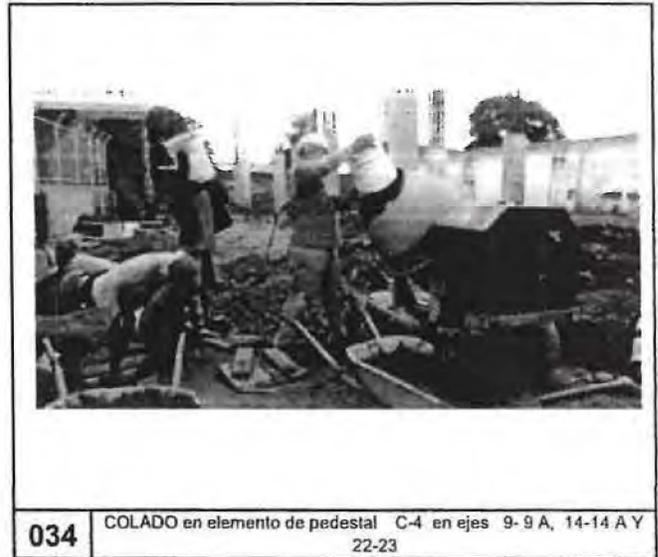
2.18 Concreto en pedestal de C-4,(0.50X0.40), ref 16 # 8 , est 1 # 4 + 1# 3 @ 0.10, f'c= 210 kg/cm<sup>2</sup> h= 1.35

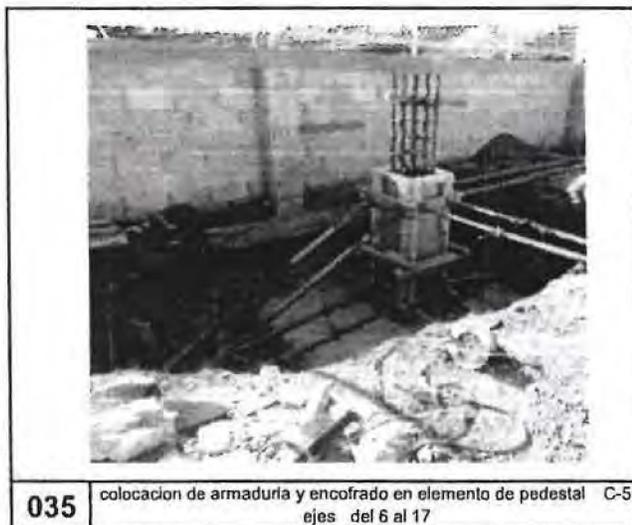
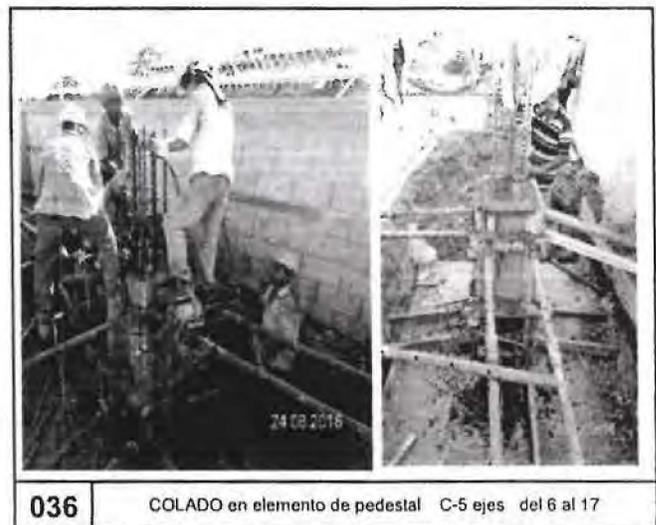
2.19 Concreto en pedestales de C-5,(0.45X0.45), ref 8 # 8 + 2# 6, est + grapa 1 # 3 @ 0.15, f'c= 210 kg/cm<sup>2</sup> h= 1.10

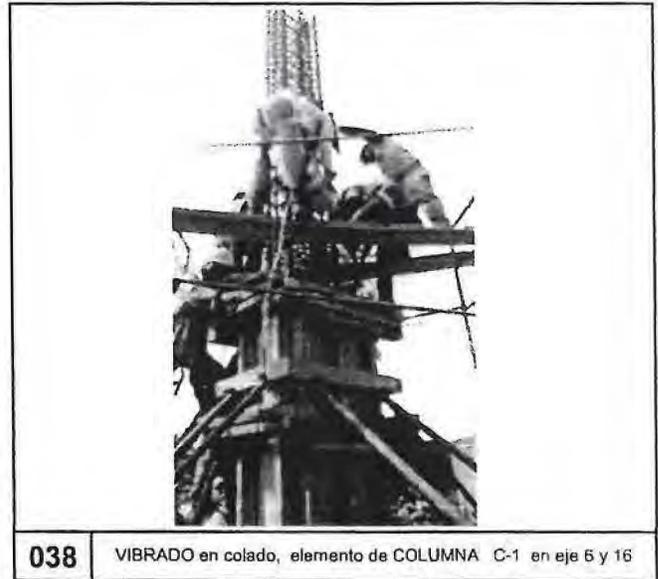
2.23 Concreto reforzado en C-1,(60X40), ref 16 # 8, est 1 # 4 @ 0.10, f'c= 210 kg/cm<sup>2</sup>, tipo de acabado concreto visto.

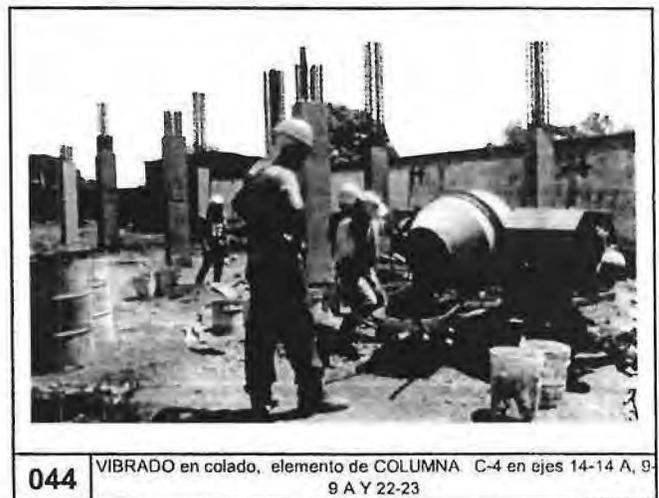
2.26 Concreto reforzado en C-4,(45X35), ref 16 # 8 , est 1 # 4 + 1# 3 @ 0.10,  $f'c= 210 \text{ kg/cm}^2$  tipo de acabado concreto visto.

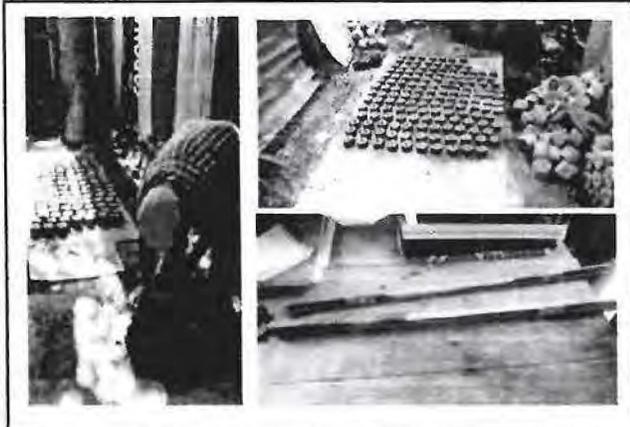
045

Elaboracion de helados para colocar estructuras de refuerzo y toma de muestra para realizar ensayo de fluencia y corruga dl acero.

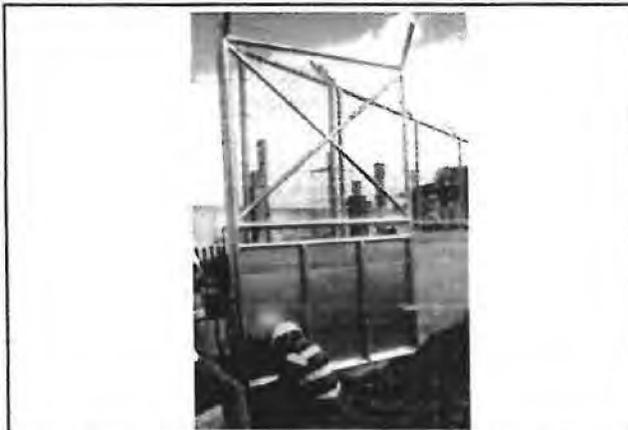
051

pintura en portones en accesos peatonales en pared que divide cancha y graderios

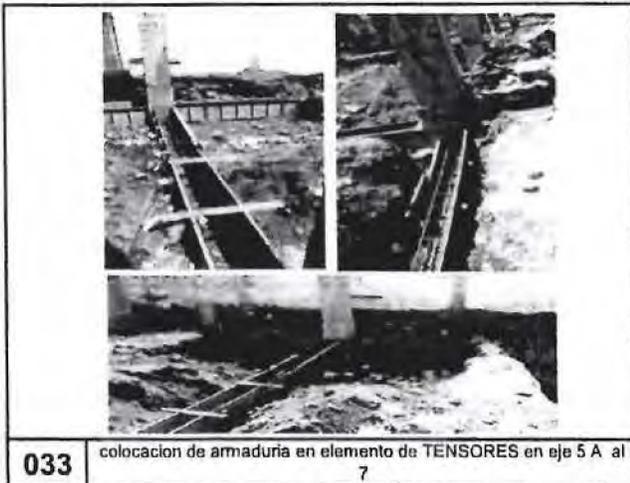
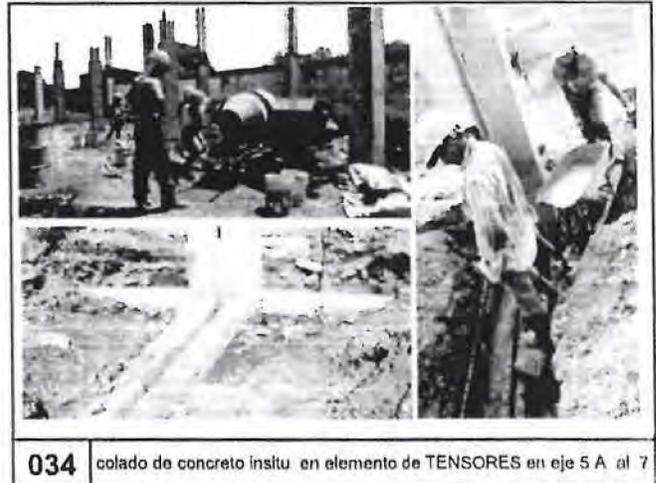
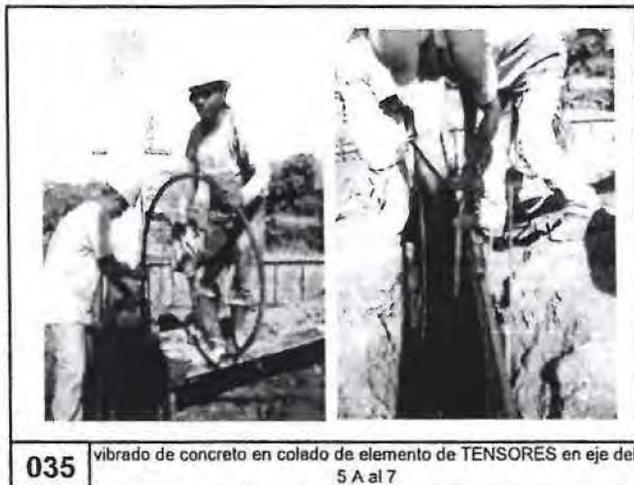
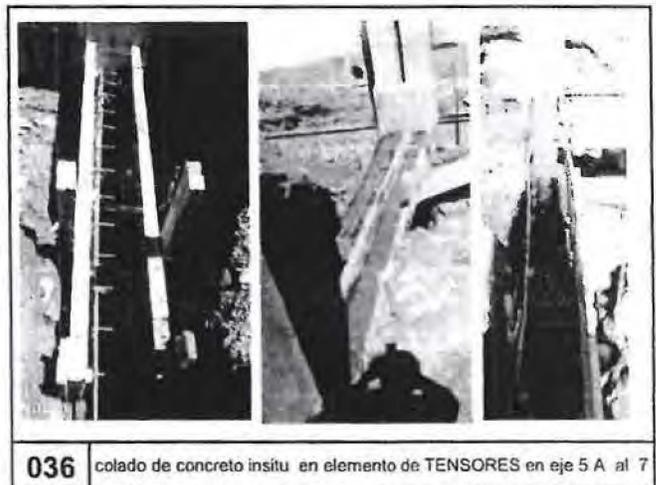
2.13 Concreto reforzado para tensores de fundacion, ref 4#5, est, # 3 @ 0.20, incluye relleno compactado, hasta superficie.

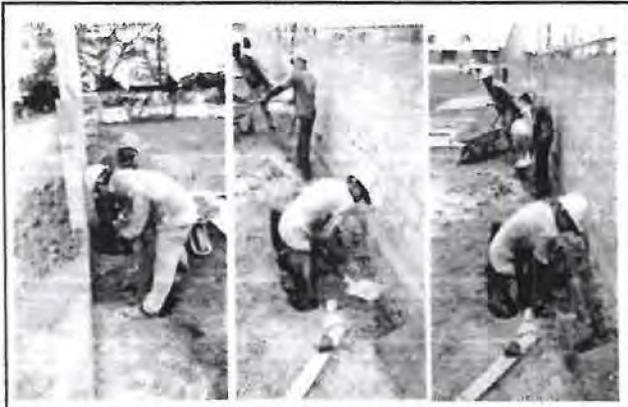
037

EXCAVACION DE CAJAS DE REGISTRO PARA DRENAJES DE AGUAS LLUVIAS
